臺中市政府水利局

旱溪排水水環境及鄰近區域設施改善

(第二標)

生態檢核

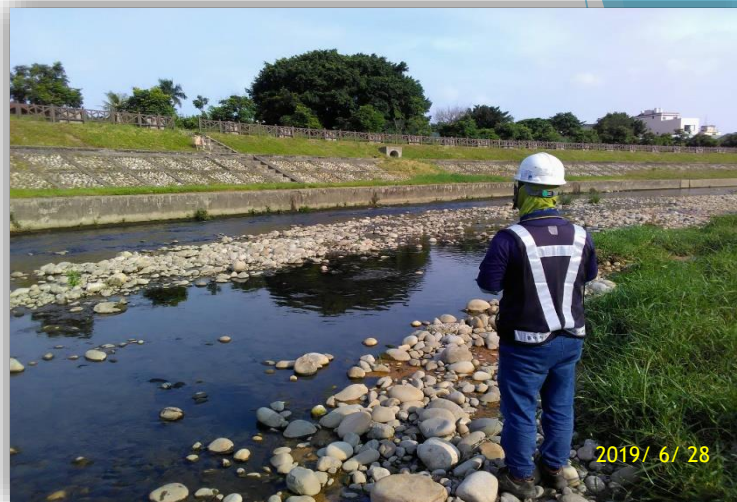
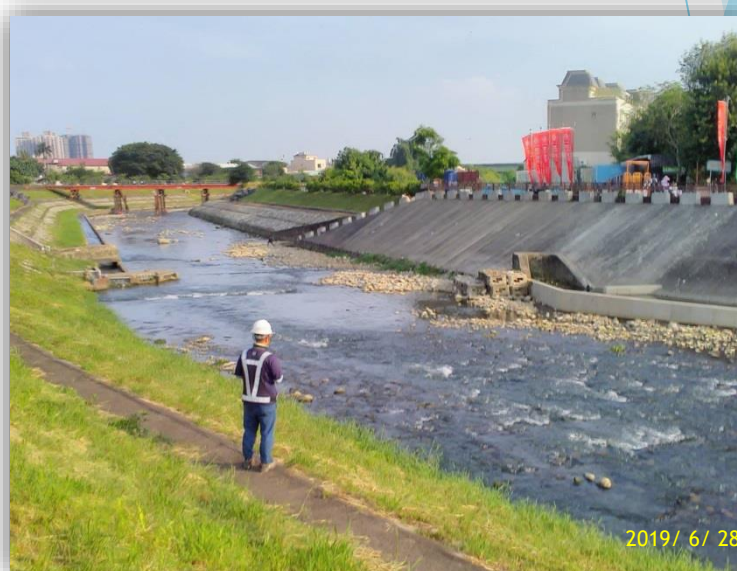
| 異常狀況說明 | 車水馬龍水質混濁 | 解決對策 | 搭起橋樑由清潔隊清理 |

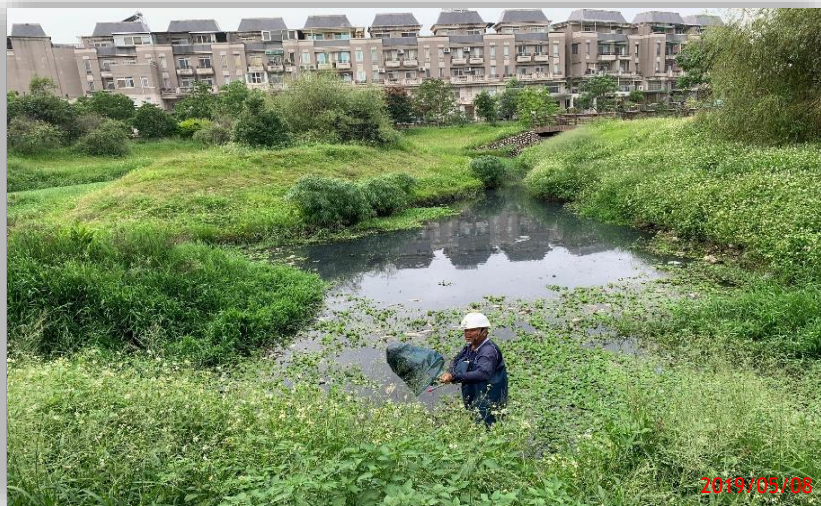
景觀池優養植物清理

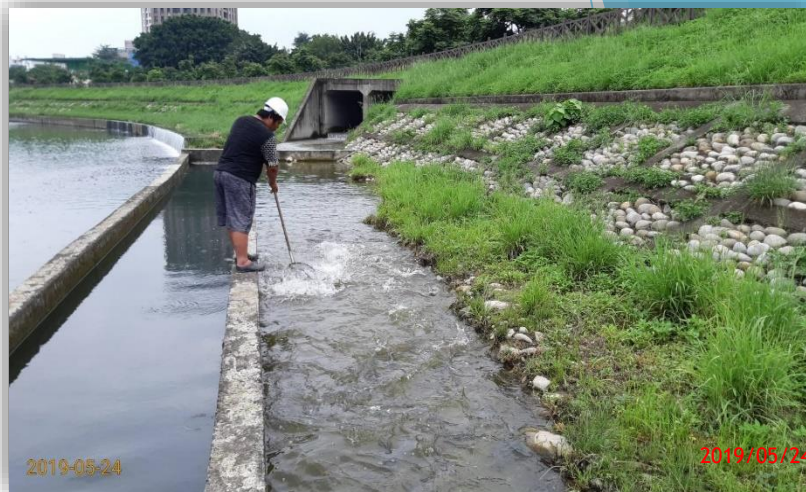
積水物種救護

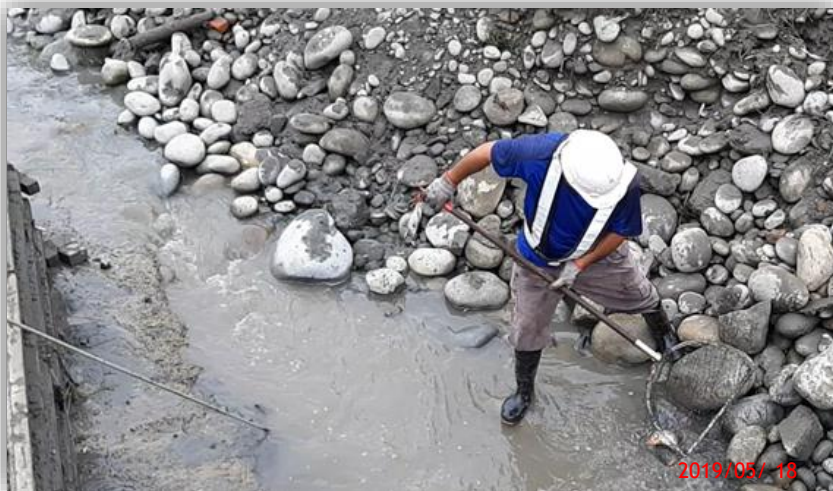
水域物種維護

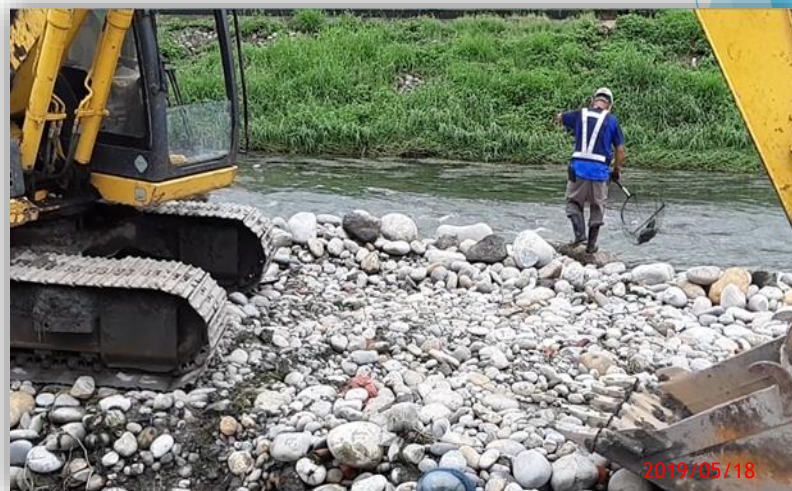
水域物種維護

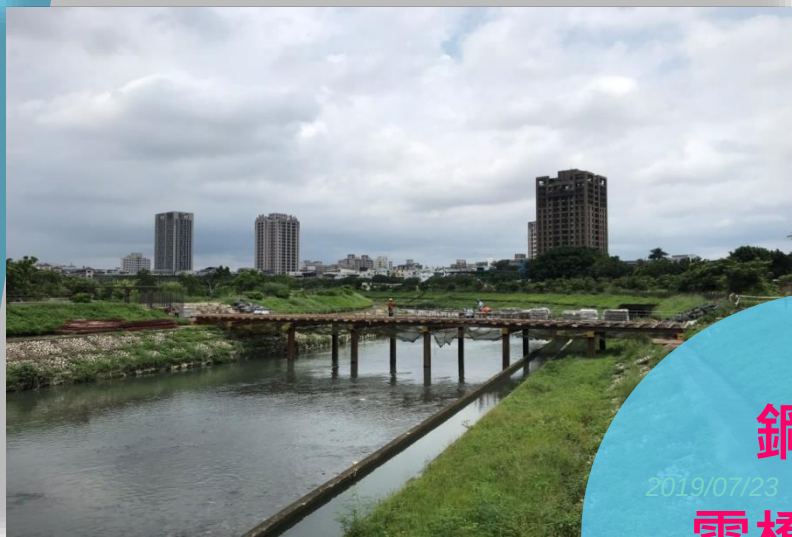
鋼便橋  
雲橋、彩橋  
構台

•以鋼便橋取代傳統施工便道-減少土方挖填及施工、運輸機具排放廢氣。

•彩橋雲橋之橋面施工支撐以鋼構台代替圍堰方式。

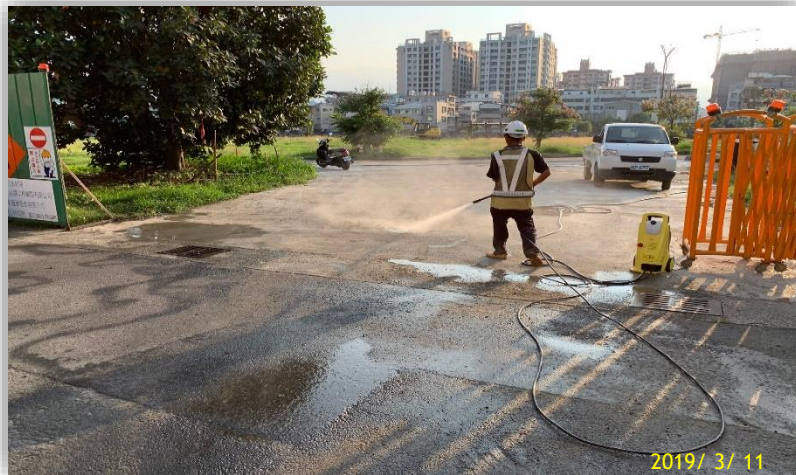
施工進出車輛清洗

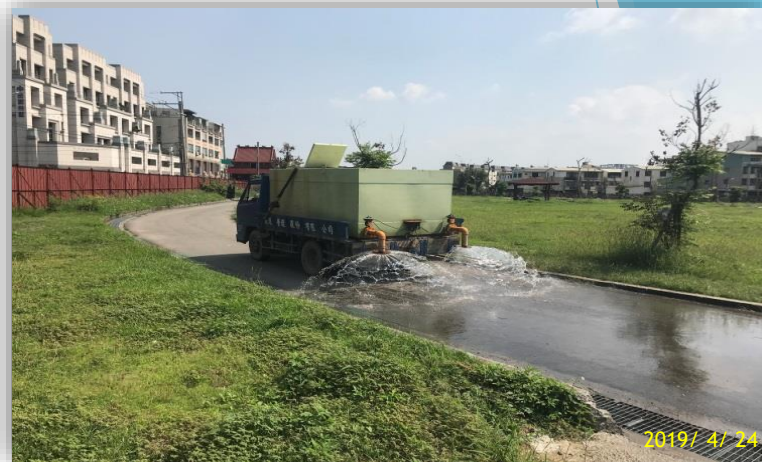
工區內灑水抑制揚塵

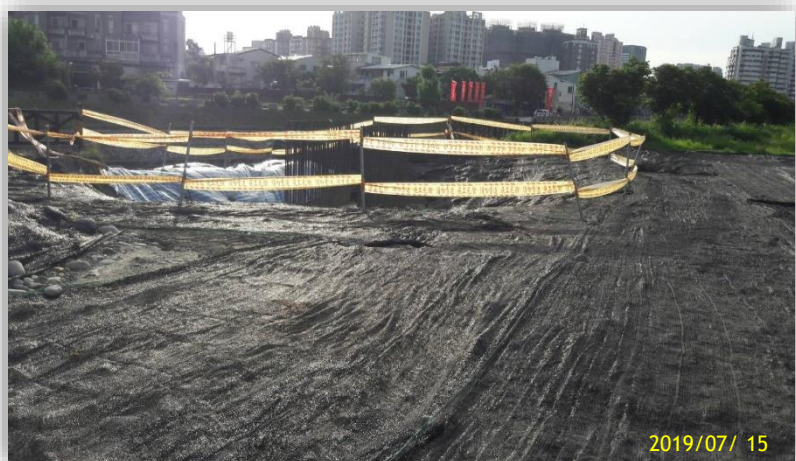
土方堆置覆蓋防塵網

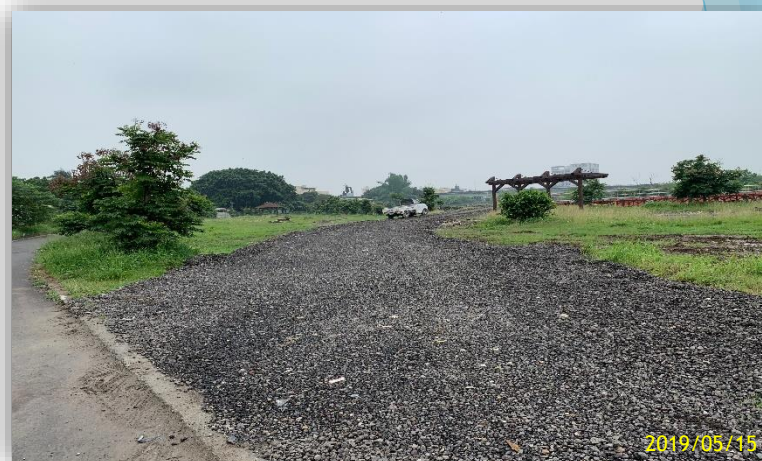
施工便道鋪設回收瀝青

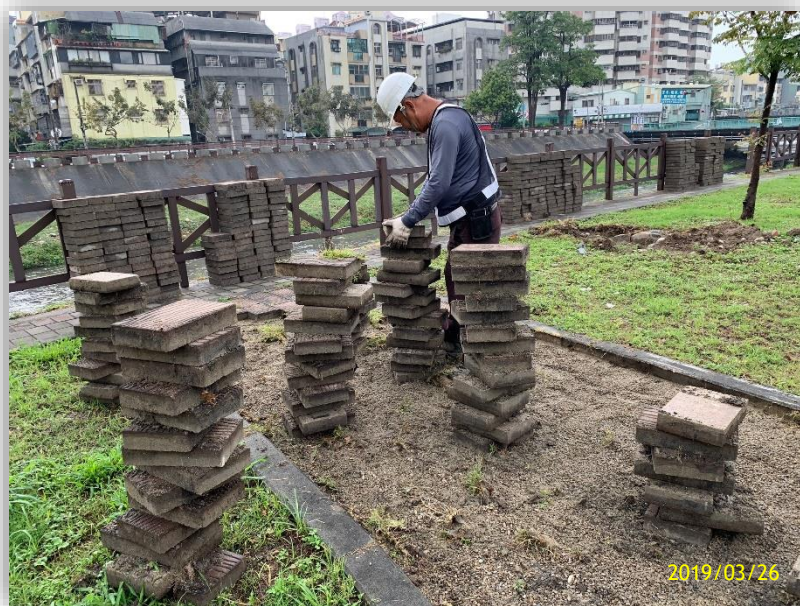
鋪面石材再利用

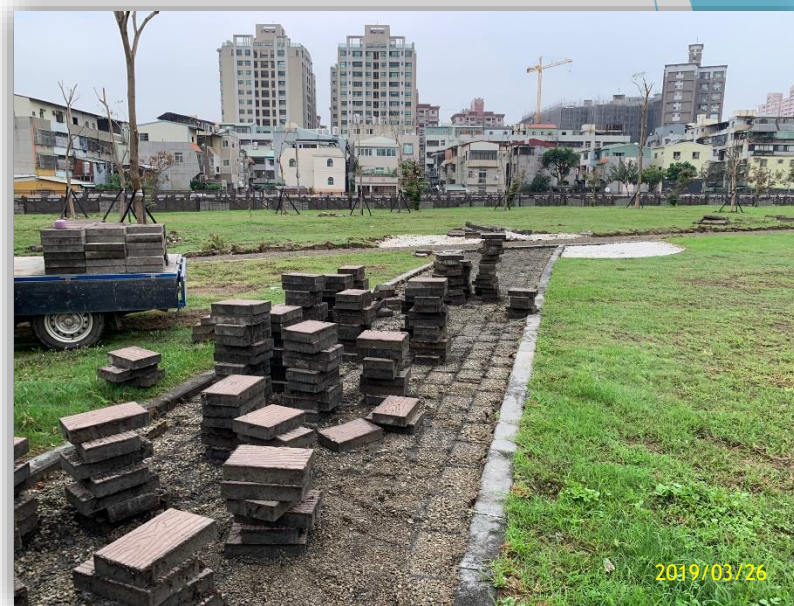
鋪面石材再利用

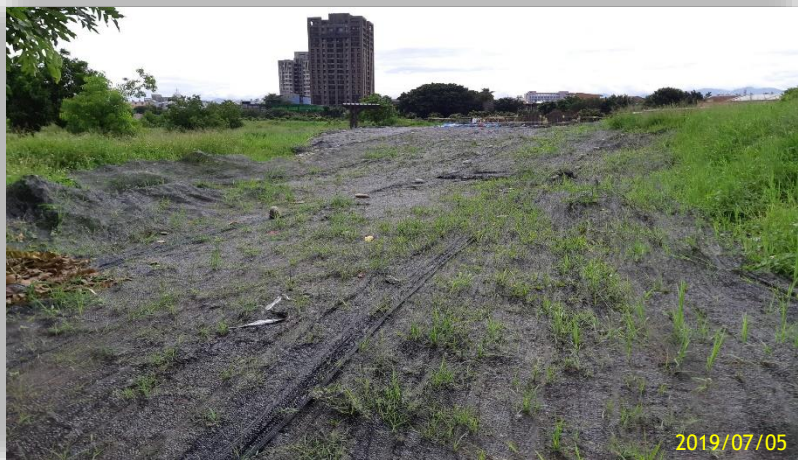
裸露地覆蓋防塵網

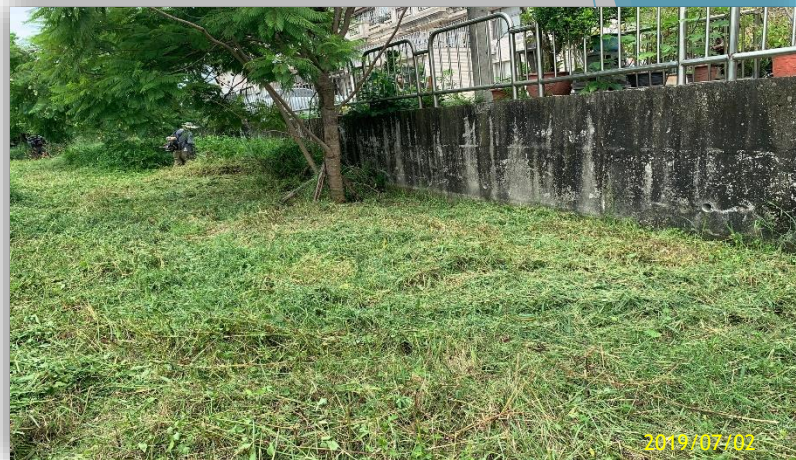
周遭環境雜草改善

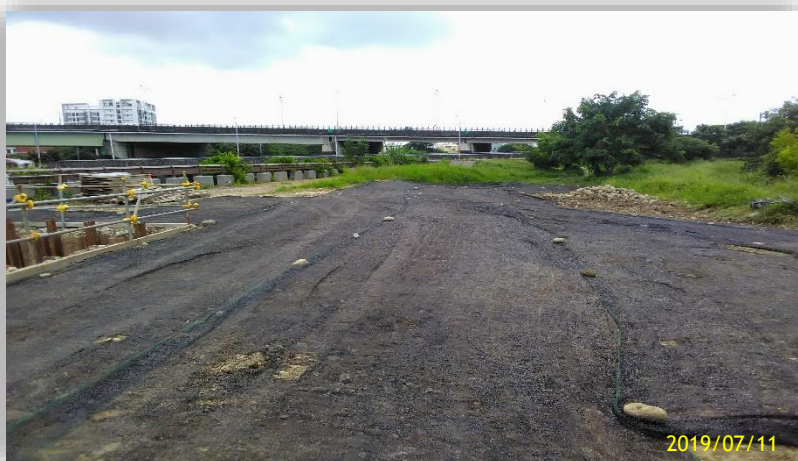
裸露地覆蓋防塵網

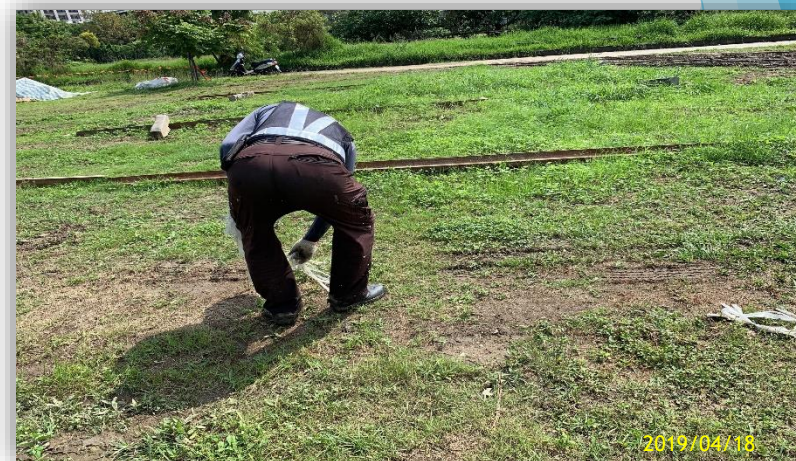
周遭環境雜草改善
