# 大智排水水環境改善整體計畫(第一期)

## 規劃設計委託技術服務

### 生態檢核成果報告書

主辦機關：臺中市政府水利局

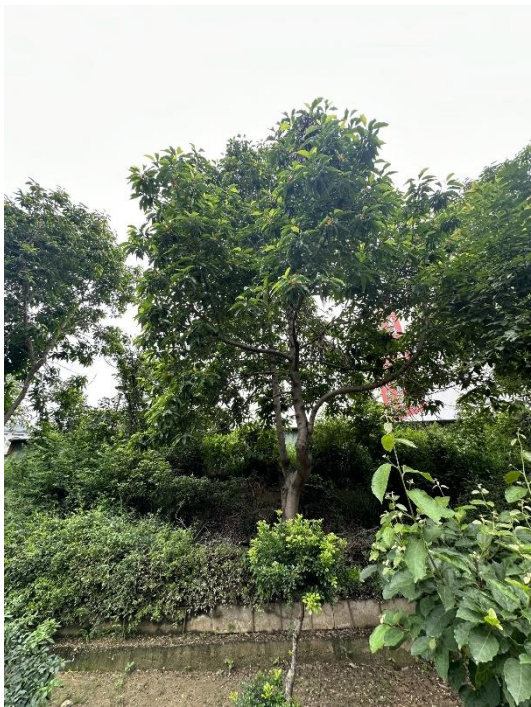
| 編號：15 | 樹種：黃玉蘭 | | 調查日期：2023/5/23 |

| 枯損被害 | 下方有枯萎 | 1 | |
| 樹皮主幹 | 部分損傷樹皮有<br>異常、明顯枝幹<br>膨大突起有空洞 | 2 | |

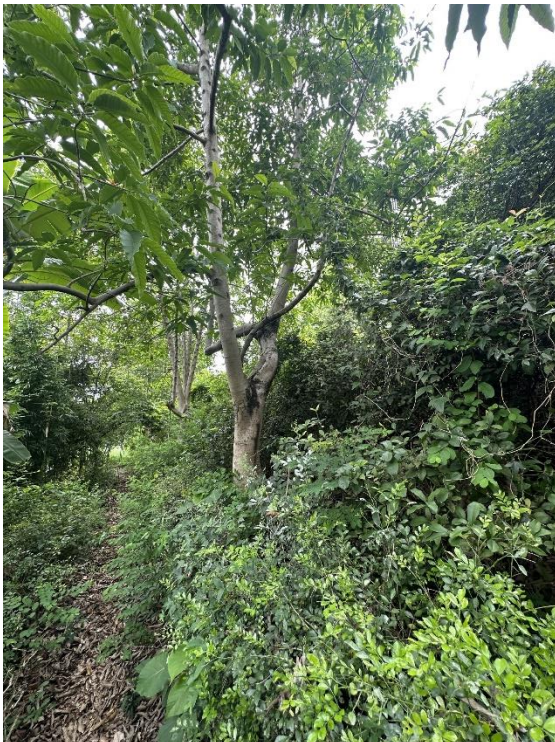
| 編號：42 | | 樹種：黃玉蘭 | | 調查日期：2023/5/23 | |

| 枯損被害 | 下方有枯萎 | 1 | | | |
| 樹皮主幹 | 部分損傷樹皮有異常、明顯枝幹膨大突起有空洞 | 2 | | | |

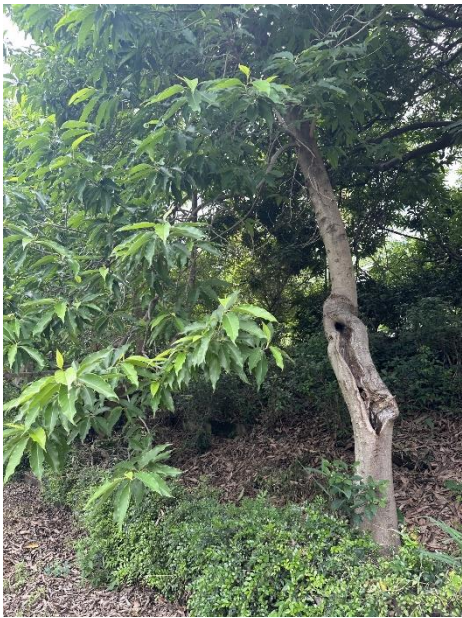
| 編號：44 | | 樹種：黃玉蘭 | | 調查日期：2023/5/23 | |

| 枯損被害 | 下方有枯萎 | 1 | | | |
| 樹皮主幹 | 部分損傷樹皮有<br>異常、明顯枝幹<br>膨大突起有空洞 | 2 | | | |

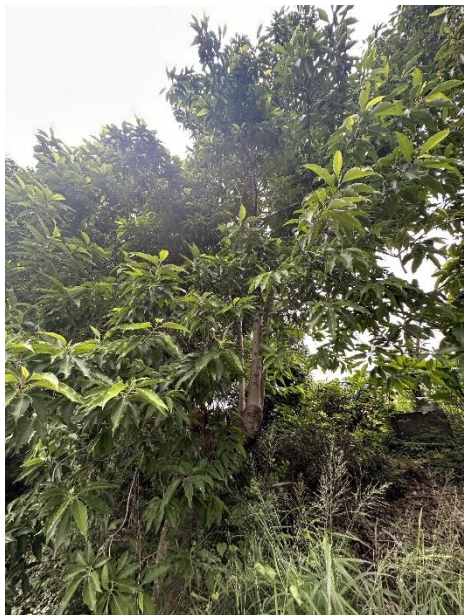
| 編號：45 | | 樹種：黃玉蘭 | | 調查日期：2023/5/23 | |

| 枯損被害 | 下方有枯萎 | 1 | | | |
| 樹皮主幹 | 部分損傷樹皮有<br>異常、明顯枝幹<br>膨大突起有空洞 | 2 | | | |

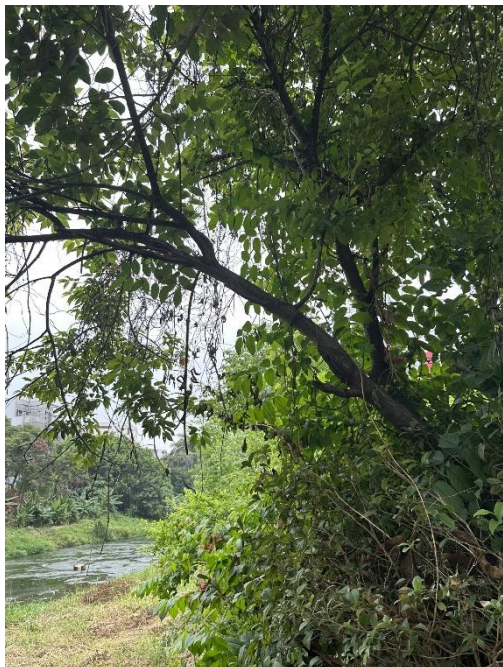
| 編號：50 | 樹種：山櫻花 | | 調查日期：2023/5/23 |

| 枯損被害 | 上下有枯萎 | 2 | |

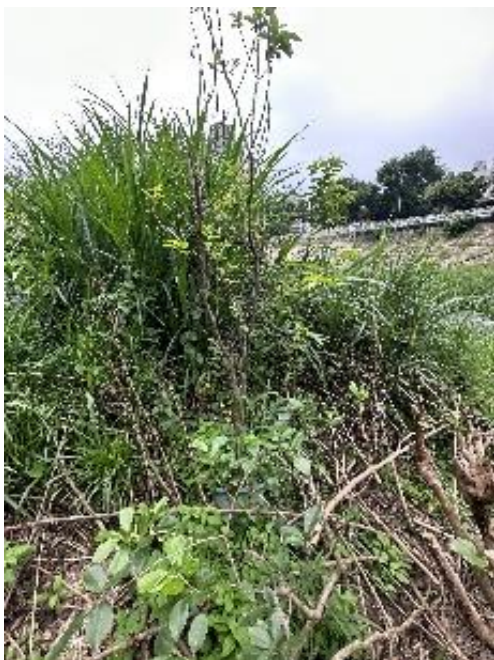
| 編號：83 | 樹種：山櫻花 調查日期：2023/5/24 | | |

| 枯損被害 | 上下有枯萎 | 2 | |

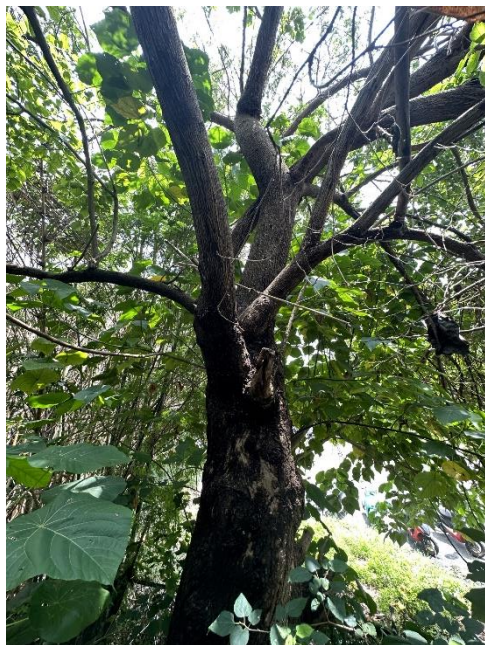
| 編號：108 | | 樹種：破布子 | | 調查日期：2023/5/25 | |

| 枯損被害 | 上下有枯萎 | 2 | | | |

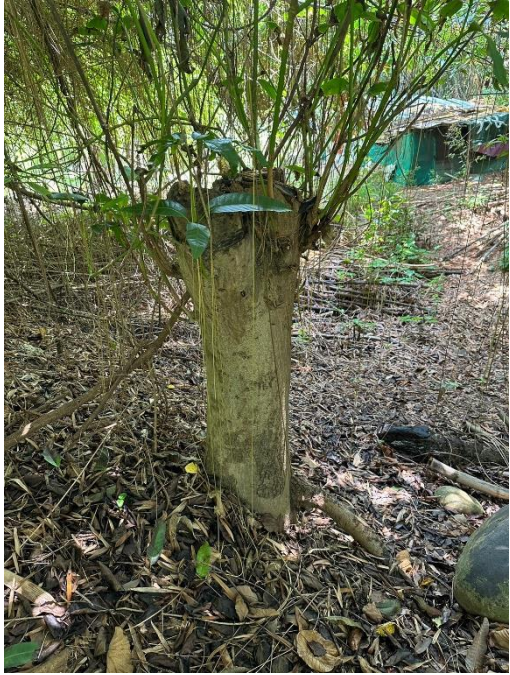
| 編號：139 | 樹種：調查日期：2023/5/25 | | |

| 枝的生長 | 大量萌蘖 | 2 | |

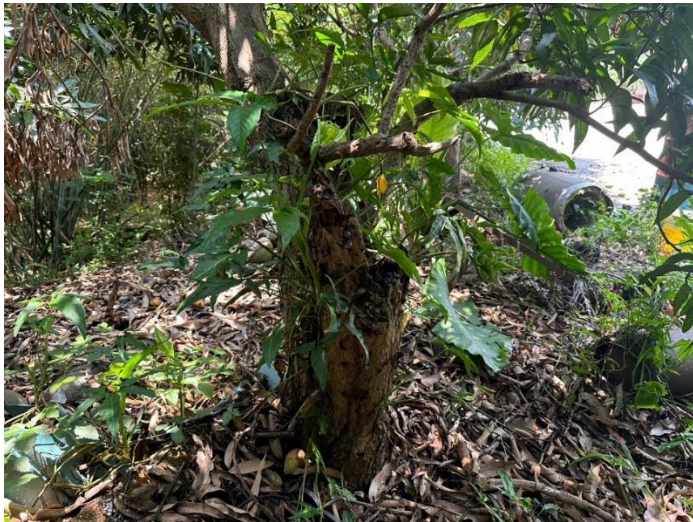
| 編號：147 | | 樹種：芒果 | | 調查日期：2023/5/25 | |

| 枯損被害 | 上下有枯萎 | 2 | | | |

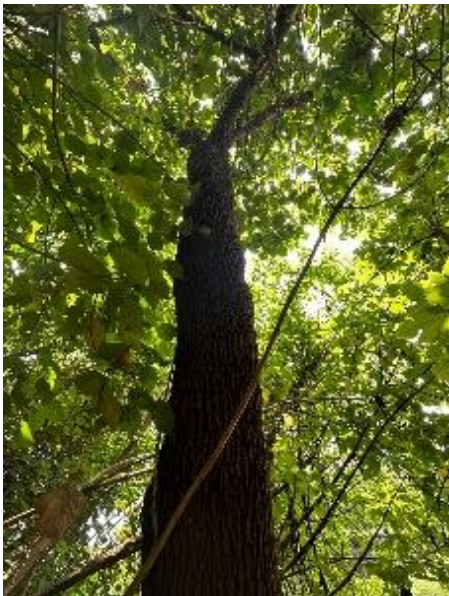
| 編號：226 | 樹種：樟樹 | | 調查日期：2023/5/25 |

| 枝的生長 | 上方多枯枝 | 3 | |
| 枯損被害 | 大部分枯萎 | 3 | |
