資訊公開說明

一、工程名稱：旱溪排水相關重劃區污水下水道系統設施功能提升工程(新光重劃區)

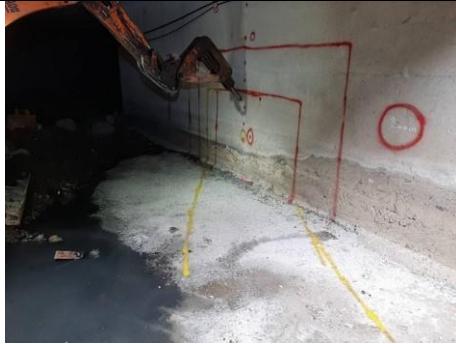
為利新光污水下水道系統環中東路既有管線通水，經調查新光重劃區環中東路四段內部既有管線後，其內部既有管線有破損、阻塞、下陷等情形，故針對環中東路既有管線及人孔設施進行功能復舊工作，且位於環中東路與溪洲西路交接處無污水管線需將既有管線串聯，以利日後新光重劃區分支管網及用戶接管工程進行。

<p>施工前</p>

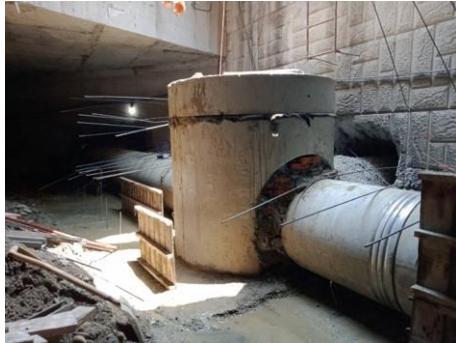
<p>施工中</p>

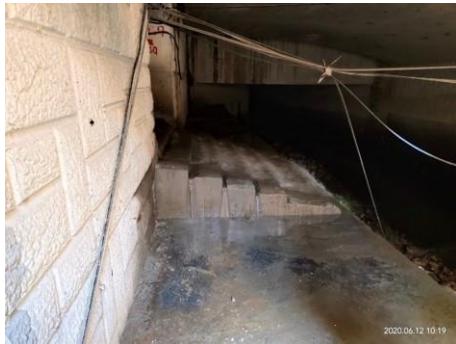
<p>施工後</p>

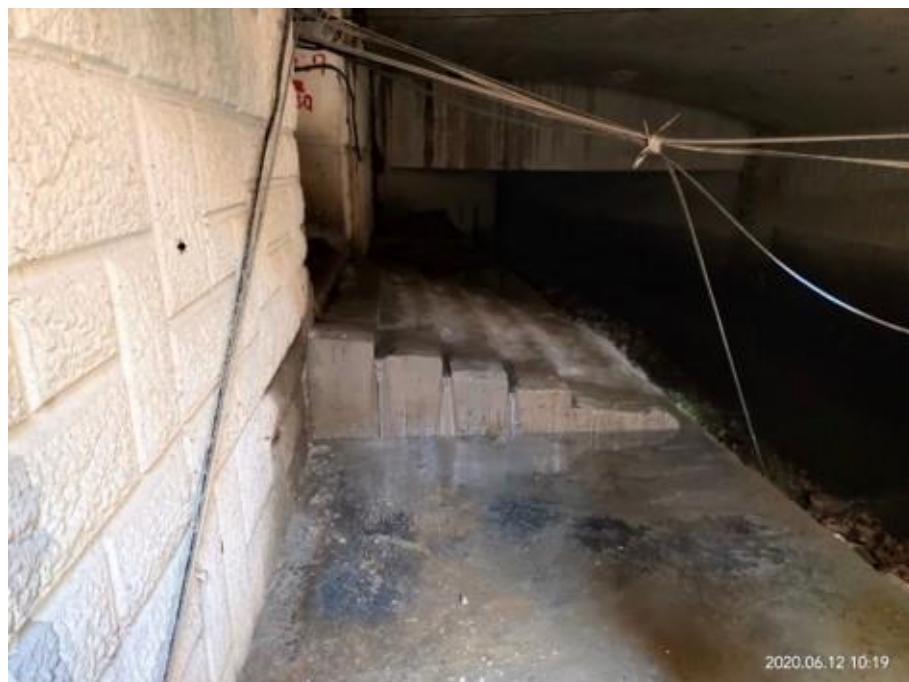
箱涵內完工照片
