# 大智排水水環境改善整體計畫(第一期)

## 規劃設計委託技術服務

### 生態檢核成果報告書

#### 規劃設計階段

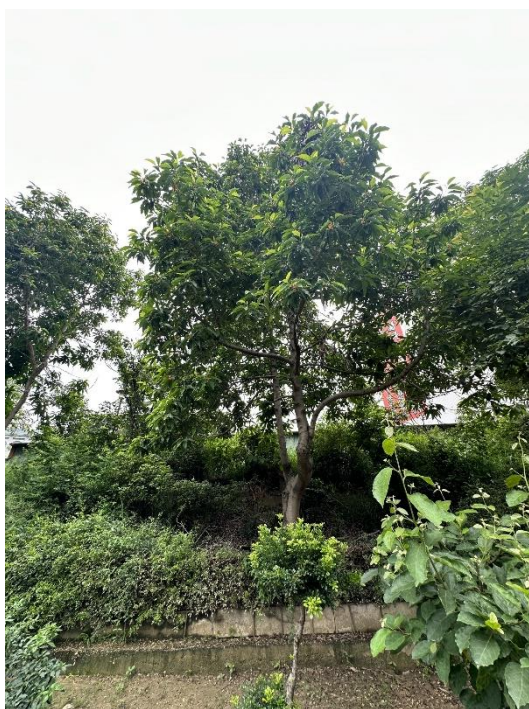
| 編號：15 | | 樹種：黃玉蘭 | | 調查日期：2023/5/23 | |

| 枯損被害 | 下方有枯萎 | 1 | | | |
| 樹皮主幹 | 部分損傷樹皮有<br>異常、明顯枝幹<br>膨大突起有空洞 | 2 | | | |

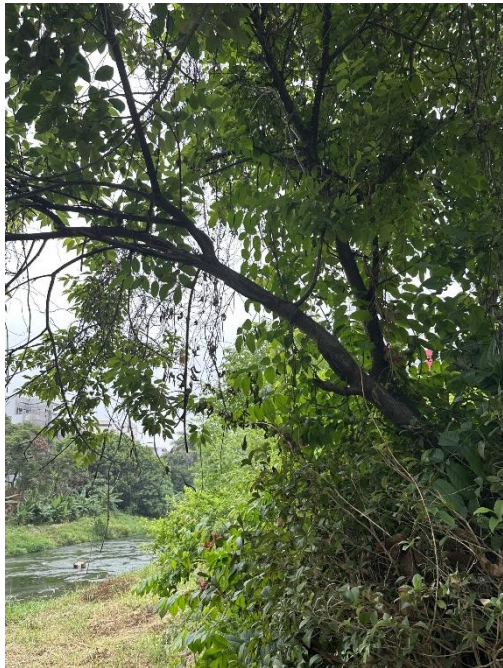
| 編號：50 | | 樹種：山櫻花 | | 調查日期：2023/5/23 |

| 枯損被害 | 上下有枯萎 | 2 | | |

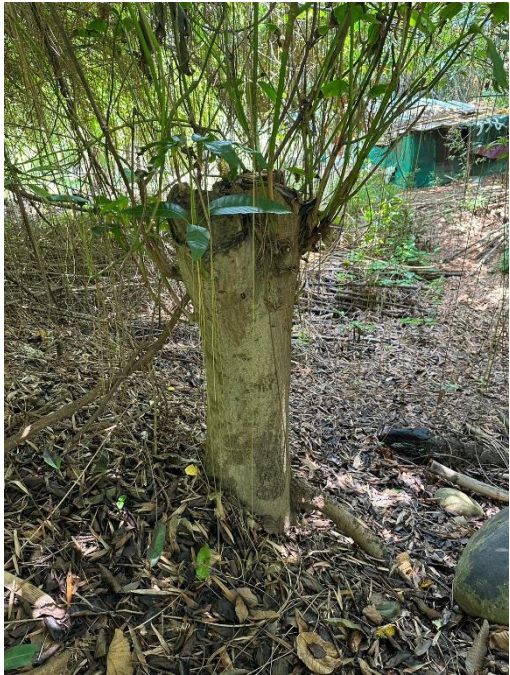
| 編號：139 | 樹種：調查日期：2023/5/25 | | |

| 枝的生長 | 大量萌蘖 | 2 | |
