## 一、 工程名稱：臺中市綠川水質現地處理設施

### 三、生態檢核(規劃設計、施工、維護管理)：

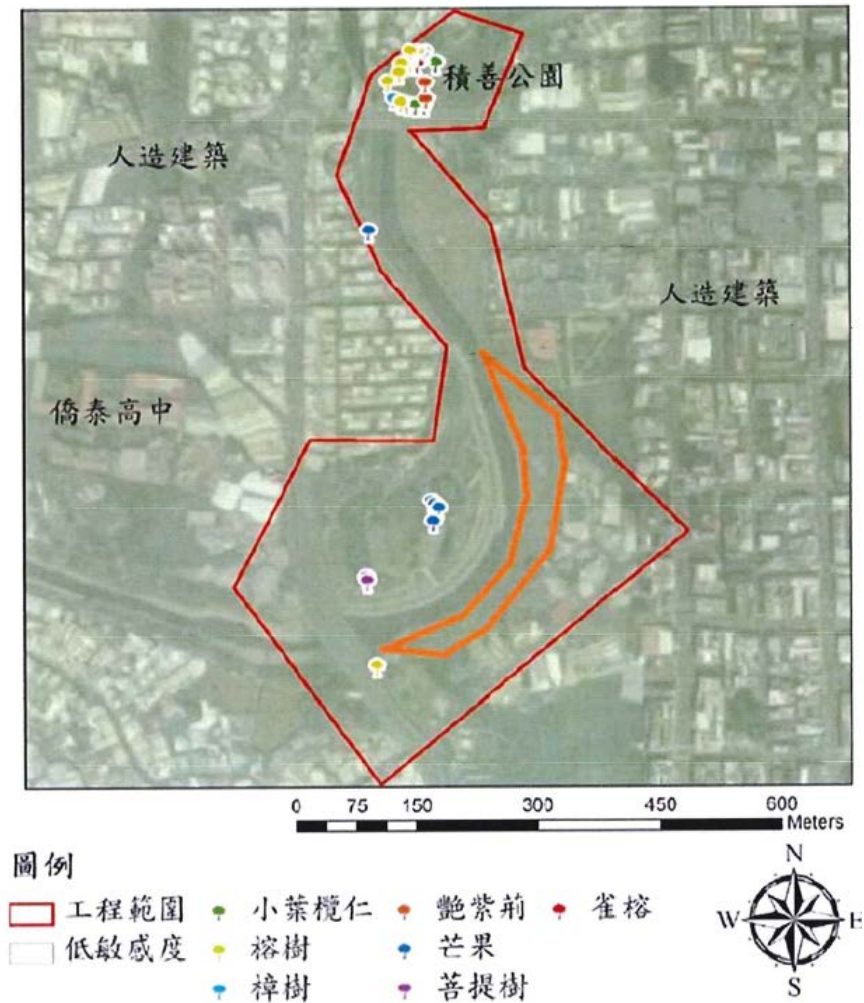
「早溪排水水環境及鄰近區域設施改善(第二標)」建議之生態保全對象位置圖

\*紅線內為「早溪排水水環境及鄰近區域設施改善(第二標)」工程範圍

\*\*橘線內為本案現地處理設施工程範圍

本案場址系由「早溪排水水環境及鄰近區域設施改善(第二標)」所撥用，據 2018 年 7 月，弘益生態有限公司「早溪排水水環境及鄰近區域設施改善(第二標)」委託技術服務生態調查報告」中，規劃設計階段的生態檢核內容，所劃設的生態保全對象皆不在本案工區內。

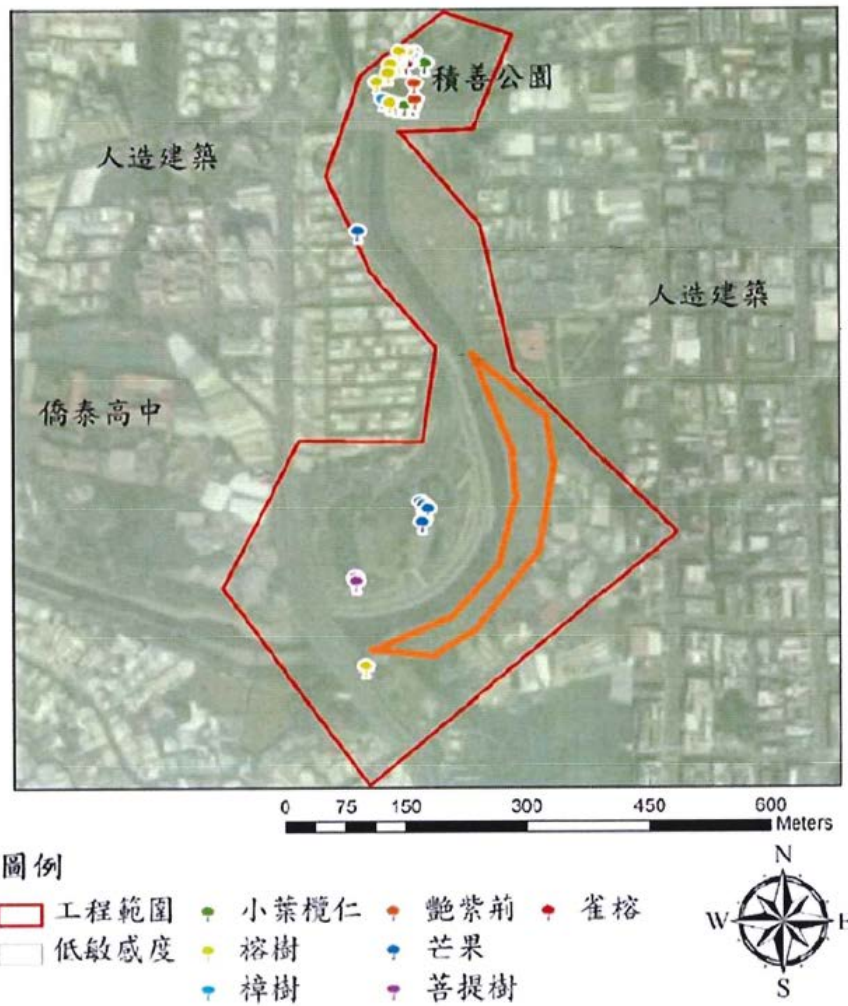
「旱溪排水水環境及鄰近區域設施改善(第二標)」建議之生態保全對象位置圖

\*紅線內為「旱溪排水水環境及鄰近區域設施改善(第二標)」工程範圍

\*\*橘線內為本案現地處理設施工程範圍
