## 一、 工程名稱：中部科學(后里)園區綠 10-2 溪畔景觀池工程

旱溝排水水環境改善計畫生態檢核報告

### 附錄三、生態檢核工程方案評估分析

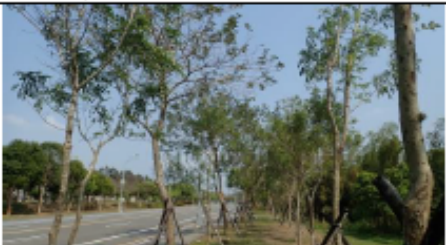
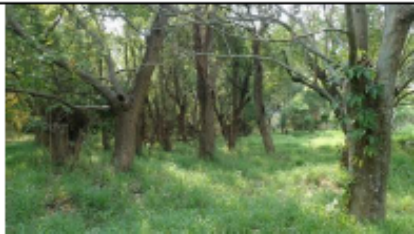
| <b>3.生態棲地環境評估：</b><br>本計畫範圍位處台中市后里區義里里，主要聯外道路為后科南路，如圖 1-1。檢核調查範圍為計畫區及鄰近區周圍 200 公尺，海拔高度約為 245~250 公尺，屬夏雨型氣候，天然林帶屬榕楠林帶。基地內植被多人工所栽種，主要包括樟樹、台灣光臘樹等，其中樟樹分佈在低窪地，鄰近區植被受中科園區開發所影響，自然度較高處集中在基地東側，自生型喬木包括小桑樹、構樹、棟樹、相思樹等先驅植物。而計畫區與鄰近區植被雖有連貫，但旱溝排水上游區域為水泥垂直護岸，高度達 2 公尺以上，加上北側后科路橫貫，造成棲地切割與廊道不連續。 | | | |

| 上邊坡白雞油行道樹環境照 109.03.02 | 低窪地環境照樟樹群 109.03.04 |

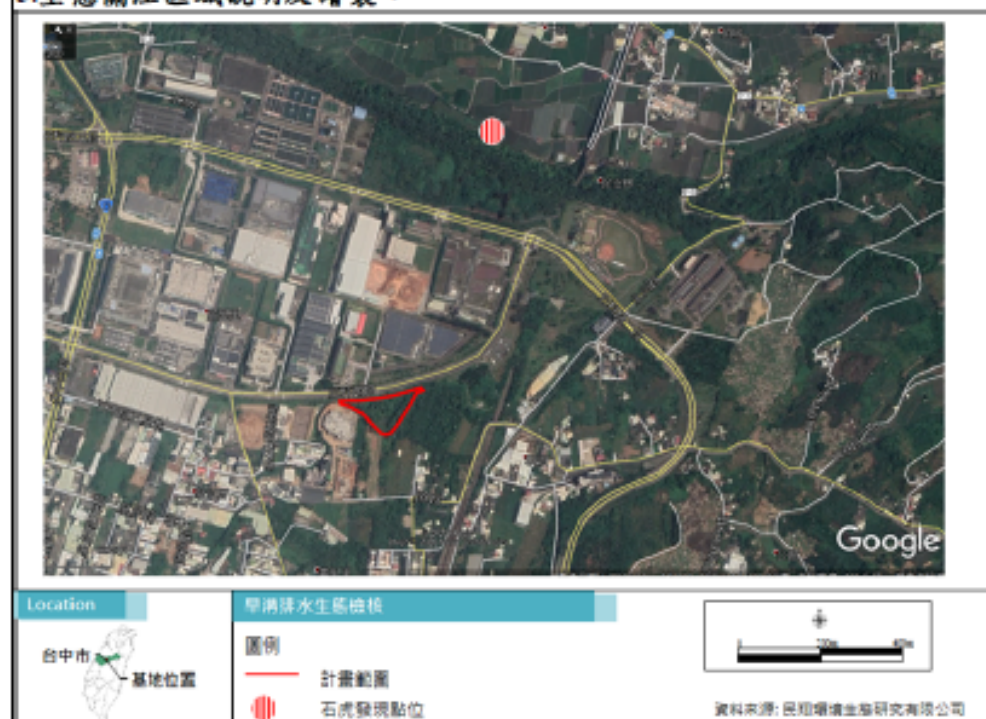
圖 1、鄰近區相關文獻記錄石虎分布圖

| <b>2.棲地生態資料蒐集：</b><br>陸域生態資訊<br>鳥類調查共記錄 7 目 17 科 24 種。<br>哺乳類調查共記錄 3 目 5 科 5 種。<br>兩生類調查共記錄 1 目 3 科 3 種。<br>爬蟲類調查共記錄 1 目 2 科 3 種。<br>蝶類記錄 1 目 5 科 8 種。<br>生態議題<br>依據「大安大甲溪水源聯合運用輸水工程第二階段環境影響評估報告書」(2019 年)，石虎發現位置在計畫區北側約僅 600 公尺之樹林(詳圖 1)。 | | | |

石虎發現位置在計畫區北側約僅 600 公尺之樹林，惟本計畫調查尚未發現石虎。

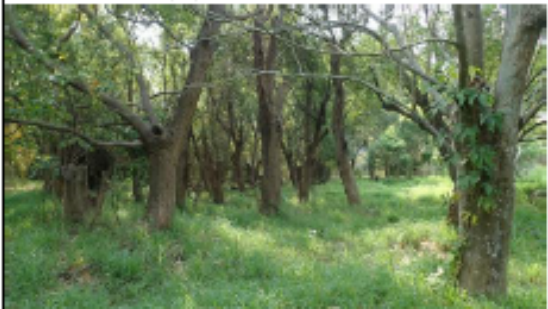
本計畫擬以現有低窪地設置景觀滯洪池，惟現有樹木將予以移植，從生態調查結果顯示，區內野生動物(尤其是哺乳動物)多樣性低，因此對森林性哺乳動物(含石虎)影響較小，但對樹木影響較大，尤其大徑木多集中在低窪處，並以樟樹居多。因此要提高樹木移植後的存活率，則保育對策如下：

| <p>7.生態保全對象之照片：</p> <p>低窪地大徑木樟樹群</p> | | |

1. 移植前先行斷根，並做好根球細綁以避免土塊脫落。
2. 將白雞油、黃花風鈴木等較小胸徑樹種上邊坡行道樹移至他處，而空出位置給大胸徑樟樹。
3. 保留樟樹原樹形，利用大型吊車於現場作業吊掛至預留滯洪池上邊坡原白雞油等種植位置，避免車輛運送過程損傷及過度修剪。

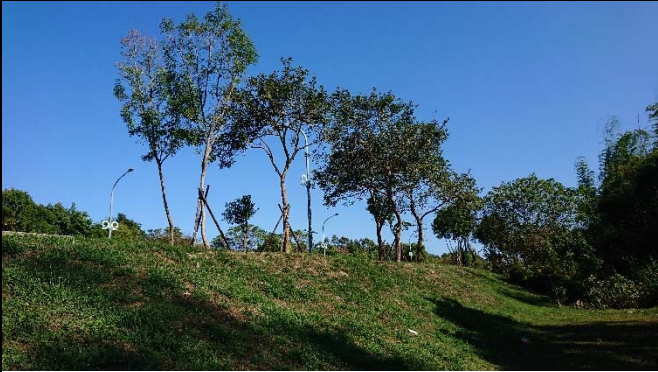
| | 11. 施工前後照片 | <p>施工前</p> |
