水利工程快速棲地生態評估表(河川、區域排水)

| | 工程名稱 | 柳川第三期水環境改善計畫 | 工程階段 | <input checked="" type="checkbox"/> 計畫提報階段 <input type="checkbox"/> 調查設計階段 <input type="checkbox"/> 施工階段 |
| | 調查樣區 | 三民柳橋至半平厝橋 | 位置座標 (TW97) | |

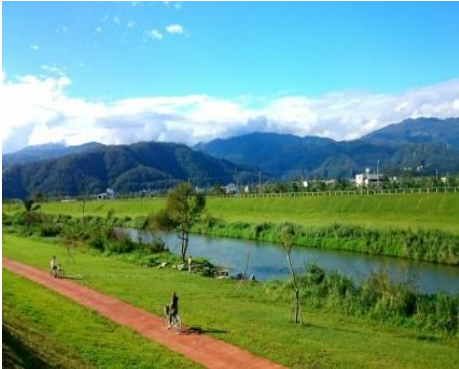
| 類別 | 評估因子 | 品質類別 | | | | |
|---|---|---|---|---|---|---|
| | (B) 水域廊道連續性 | 河道內之水域廊道仍維持自然狀態。<br> | 河道內之水域廊道部分受到工程影響，其連續性未遭受阻斷，且主流河道型態明顯已達穩定狀態。<br> | 河道內之水域廊道受到工程影響，其連續性未遭受阻斷，但主流河道型態未達穩定狀態。<br> | 河道內水域廊道受工程影響，其連續性遭阻斷，造成上下游生物遷徙及物質傳輸之困難。<br> | 同左，且為兩面光結構。<br> |

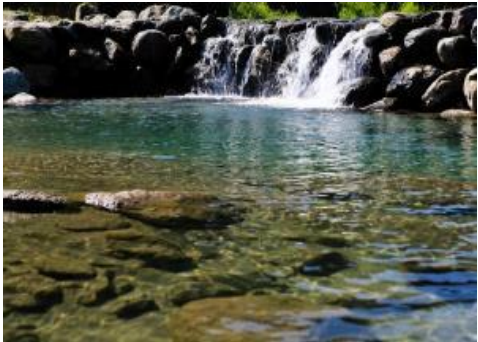
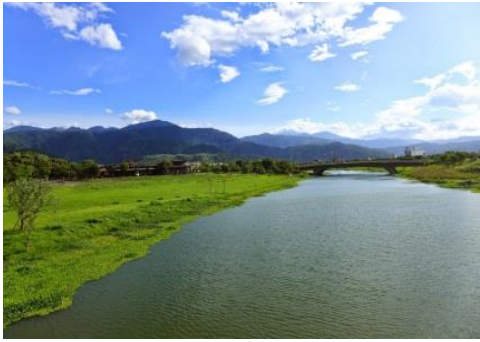
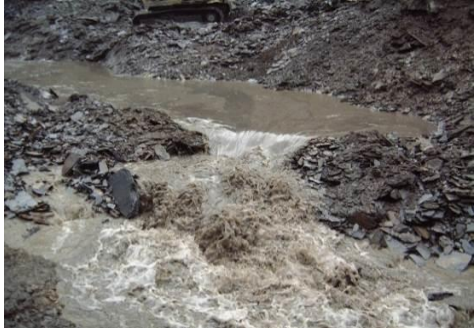
| 類別 | 評估因子 | 品質類別 | | | | |
|---|---|---|---|---|---|---|
| | (C) 水質 | 濁度、味道、營養情形等水質指標皆無異常，且河道內有多處具曝氣作用之跌水。<br> | 濁度、味道、營養情形等水質指標皆無異常，但河道流況流速較慢且坡降較為平緩。<br> | 濁度、味道、營養情形等水質指標有任一項出現異常。<br> | 濁度、味道、營養情形等水質指標有超過一項出現異常。<br> | 濁度、味道、營養情形等水質指標有超過一項出現異常。且有表面浮油及垃圾現象。<br> |
