臺中市政府建設局

公93水環境教育主題園區計畫第一期工  
程

生態檢核報告

(施工階段-施工前)

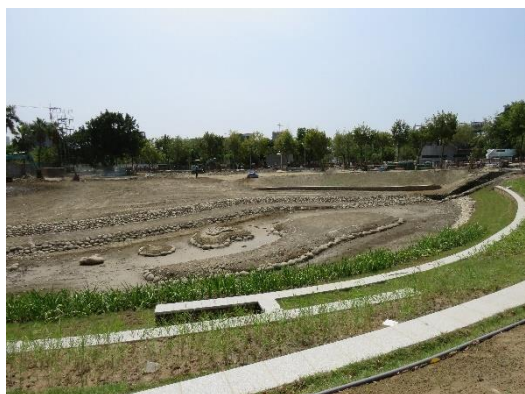
滯洪池

工區內保留之樹木及濱溪植被帶皆生長良好，無遭受工程破壞之跡象，維持良好棲地功能。惟公園既有草皮及草本植被暫時遭移除，其中以人工栽植或外來入侵種居多，故對生態影響輕微，預計於工程結束後再新植草皮，恢復原有綠地。因工區內持續產生噪音振動等干擾源，故無觀察到爬蟲類及小型哺乳類之活動，但由於樹木生長情況良好，樹冠層及濱溪植被帶間仍有許多鳥類活動，如斑文鳥、白頭翁、家八哥、珠頸斑鳩及大卷尾等，整體陸域環境維持良好。

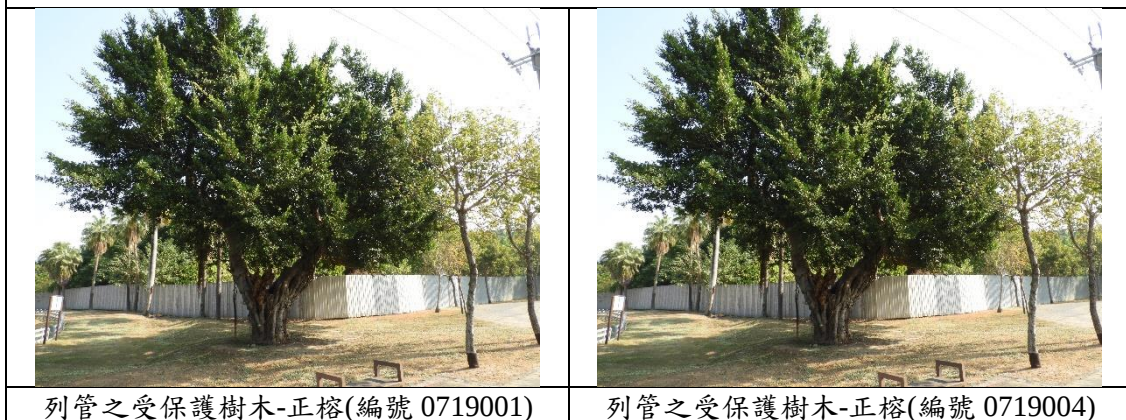
圖 3-3 本計畫生態保全對象

| 生態友善措施執行(拍攝日期：109 年 10 月 07 日) | |
|---|---|
| 列管之受保護樹木-正榕(編號 0719001) | 列管之受保護樹木-正榕(編號 0719004) |

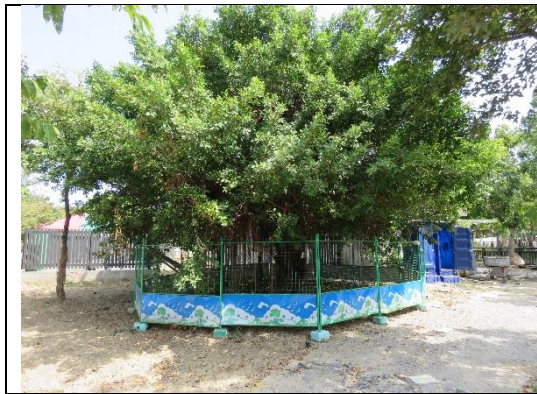
列管之受保護樹木-正榕(編號 0719007)

於 109 年 10 月 7 日進行施工中檢核，施工進度約 50%，步道鋪設及滯洪池已大致完成，其中 4 株列管之保護樹木均於樹冠投影範圍架設施工圍籬，其餘保留之樹木以稻草蓆環繞保護樹幹，施工行為迴避保留之樹木，無發現任何遭施工機具或人員破壞之跡象，樹木生長情形良好。林下草本植被部分，以人為栽植及外來入侵種居多，因工程施作已暫時移除，對生態影響輕微，會於其餘工項施作完成後，再新植假儉草、紅毛莧及蔓花生

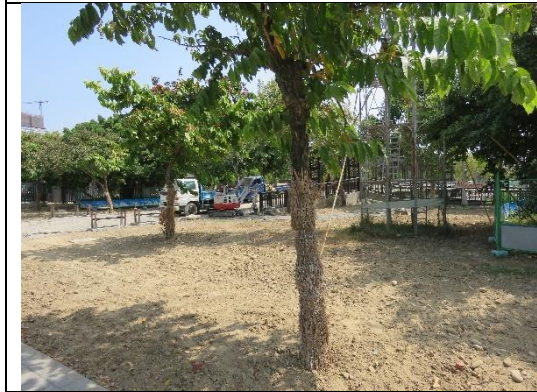
保留樹木環繞稻草蓆

| 生態友善措施 | 施工中執行情形 |
|---|---|
| 2. [迴避]一期工程範圍內既有喬木，生長情況皆良好，可提供周圍鳥類(如八哥、黑翅鳶、紅隼及紅尾伯勞)等野生動物棲息環境，均以原地保留，避免施工車輛及機具誤傷林木樹冠層及夯實土壤。 | 2. 保留喬木周圍均以稻草蓆環繞保護樹幹，避免工程機械或施工人員進入破壞。 |

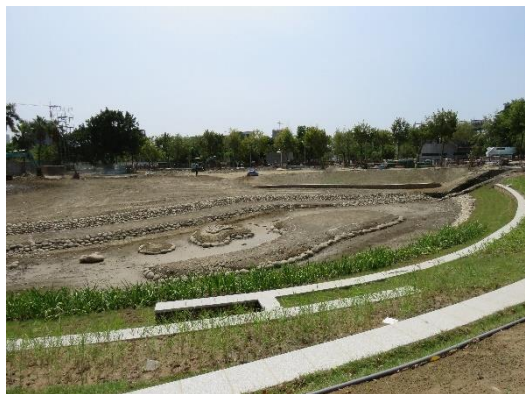
滯洪池

工區內原保留之樹木及黎明溝兩側之濱溪植被帶皆生長良好，無遭受工程破壞之跡象，維持良好棲地功能。為便於工程施作，公園既有草皮及草本植被暫時遭移除，其中以人工栽植或外來入侵種居多，故對生態影響輕微，預計於工程結束後再新植草皮，恢復原有綠地。因工區內持續產生噪音振動等干擾源，故無觀察到爬蟲類及小型哺乳類之活動，但由於樹木及濱溪植被帶生長情況良好，樹冠層及草叢間仍記錄許多鳥類活動，如斑文鳥、白頭翁、家八哥、珠頸斑鳩及大卷尾等，整體施工中環境維持良好。
