## 資訊公開說明

一、 工程名稱：柳川污染整治及環境改善計畫(中正公園段至舊社公園截流工程及中正水淨場)

### 環境友善自主檢查表(承攬廠商)

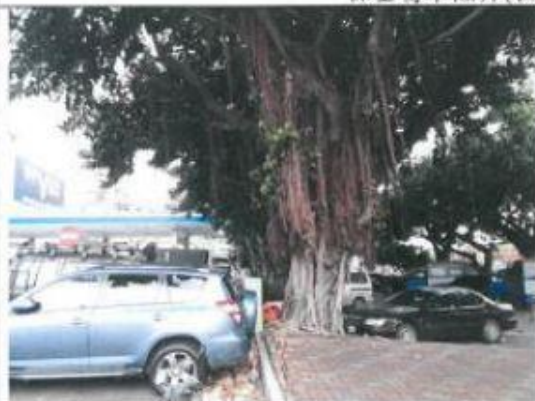
編號：1 樹名：印度橡膠樹 樹徑：97 cm  
位置：中油昌平路加油站旁，柳川西街 40 號對面

| 主辦機關 | 臺中市政府水利局 | | | | | | |
|---|---|---|---|---|---|---|---|
| 1 | 保全印度橡膠樹 | 保留原地且存活未受損 | ■是□否 | □是□否 | □是□否 | □是□否 | □是□否 |

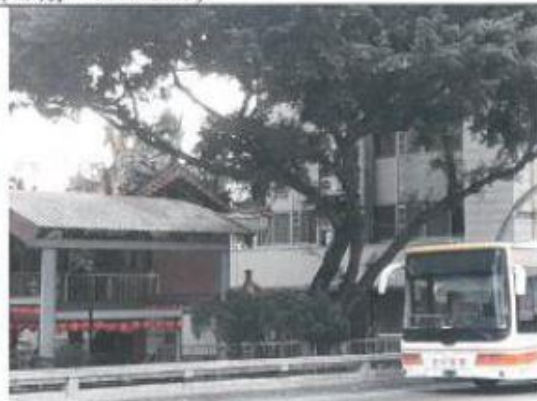
編號：2 樹名：榕樹 樹徑：82 cm  
位置：邱厝里福德祠旁，健行路 404 號

| 主辦機關 | 臺中市政府水利局 | | | | | | |
|---|---|---|---|---|---|---|---|
| 2 | 保全榕樹 | 保留原地且存活未受損 | ■是□否 | □是□否 | □是□否 | □是□否 | □是□否 |

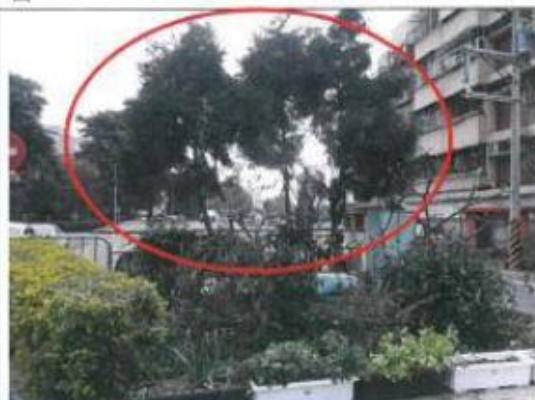
編號：3 稀有植物：臺灣肖楠 3 株  
位置：柳陽西街與北新路 2 巷 2 弄交叉口

| 主辦機關 | 臺中市政府水利局 | | | | | | |
|---|---|---|---|---|---|---|---|
| 3 | 保全稀有植物-台灣肖楠 | 保留原地且存活未受損 | ■是□否 | □是□否 | □是□否 | □是□否 | □是□否 |

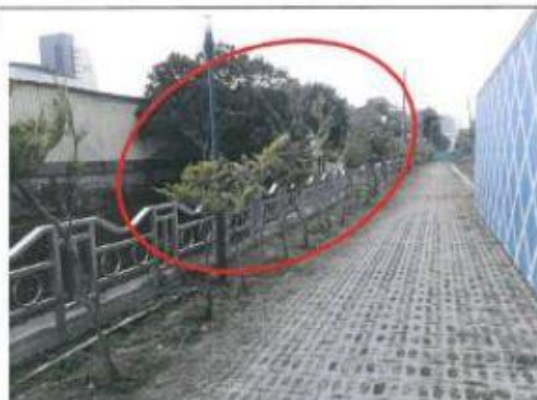
編號：4 稀有植物：細葉蚊母樹  
位置：北區國民運動中心與柳川之間

| 主辦機關 | 臺中市政府水利局 | | | | | | |
|---|---|---|---|---|---|---|---|
| 4 | 保全稀有植物-細葉蚊母樹 | 保留原地且存活未受損 | ■是□否 | □是□否 | □是□否 | □是□否 | □是□否 |

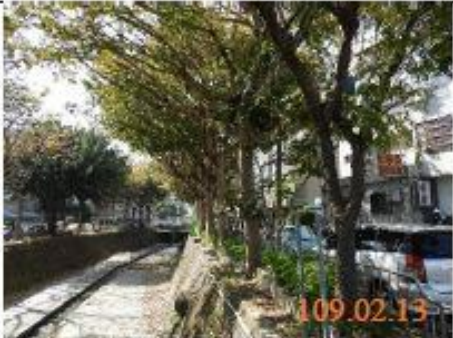
| 項目 | 友善措施 | 施工中執行狀況 |
|---|---|---|
| 保留樹木與樹島 | [迴避]保留現有健康、無爭議之樹木，融入景觀營造。 | 整治溪段兩側樹木皆保持良好，未有受到工程誤傷之情形。 |

| <p>兩岸行道樹保留</p> | <p>多孔隙低水護岸</p> |

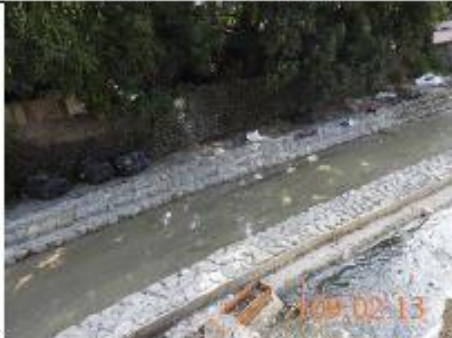
| 項目 | 友善措施 | 施工中執行狀況 |
|---|---|---|
| 人工水域棲地營造 | [補償]採用多孔隙設計提供生物棲息避難與植生空間，促進濱水帶連續性，避免棲地零碎化。 | 低水護岸以漿砌塊石製造多孔隙環境，增加生物棲息避難與植生空間。 |

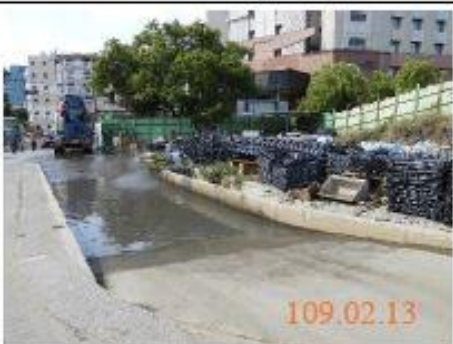
| 項目 | 友善措施 | 施工中執行狀況 |
|---|---|---|
| 抑制揚塵 | [減輕]以灑水車或相關設備進行定期灑水，避免塵土飛揚汙染空氣及影響周邊植物生長。 | 以灑水車於工區內及周邊道路進行灑水，工區出入口設有洗車設施，於車輛離開營建工地時，可有效清洗車體及輪胎，避免塵土飛揚汙染空氣。 |

| <p>洗車設施</p> | <p>灑水車</p> |

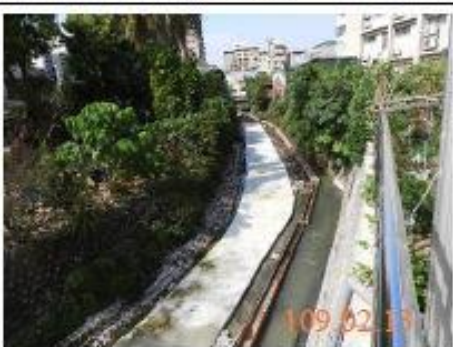
| 項目 | 友善措施 | 施工中執行狀況 |
|---|---|---|
| 維持常流水 | [減輕]工程應採用原有設計，營造深槽線，保持水流集中流心。 | 採用原有深槽線，且工程施工處皆有導流，維持柳川常流水。 |

| <p>導流維持常流水</p> | <p>垃圾清理</p> |
