資訊公開說明

一、工程名稱：筏子溪景觀環境營造(車路巷橋-永安橋及礫間淨化)

涵蓋林厝排水系統沿線(晴天污水截流)及林厝排水出口右岸礫間淨化場址(文中預定地，2.4 公頃)，及筏子溪自車路巷橋至永安橋河段(長約 740 公尺) 水域景觀營造

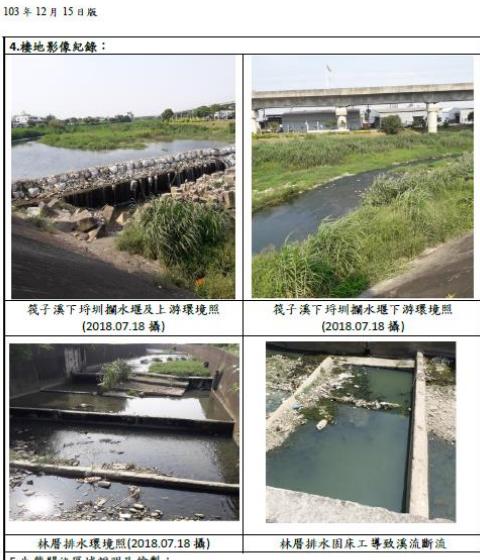
5.生態關注區域說明及繪製：

<p>生態關注區域圖中，黃色區域為中度敏感區、綠色區域為低度敏感區，藍色區域為水域，淺、中、深灰色區分別為一般道路、房屋建築、高鐵道。橙色區則為既有攔水工程，將藉由本工程進行改善。</p>	
生態保育措施與執行狀況			
項目	生態保育措施	狀況摘要	照片(拍攝日期)
生態保 全對象	僅將攔水堰位置 往上游移動，其 餘河道區迴避設 計任何設施。	未見河道內有 任何設施	
	開挖濱溪南岸高 草區時，避免挖 除行水區兩側 2- 3 米內之植物， 保留濱溪最關鍵 之棲地。	行水區兩側 2- 3 米內之植物 未遭挖除	
	僅在 2 月下旬以 前開挖濱溪南岸 高草區，避免與 高草區	109.01.21 有關 挖

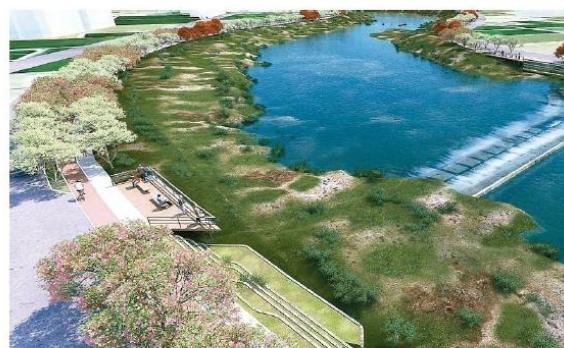
台中市推動筏子溪景觀工程，除改善水質，規劃拆除林厝攔水堰進入筏子溪處的攔水壩，並在上游施作較低矮的生態衝擊。 圖／台中市水利局提供

台中市爭取前瞻預算整治筏子溪，昨邀請前內政部長李鴻源現勘，市府打算在筏子溪支流林厝排水、東大溪蓋磚間處理廠，淨化水質後再排入筏子溪。市府也規劃拆除永安橋附近的2.5公尺高的攔水壩，在上游新建較低矮的壩體，讓魚類能往上游回溯。
