# 資訊公開說明

一、 工程名稱：惠來溪及潮洋溪引流、污水截流及水環境改善工程

進行新設河道取水設施(取水圍堰、沉砂池、取水管)、污水截流設施、LID設施及整體環境營造工程，工程以水質改善為核心，配合河道硬體現況進行改善，再造渠段乾淨及多元性水域，達到排水之水體水質清淨美化目標，並營造親水環境透過都市藍帶空間，提升居民生活環境品質。

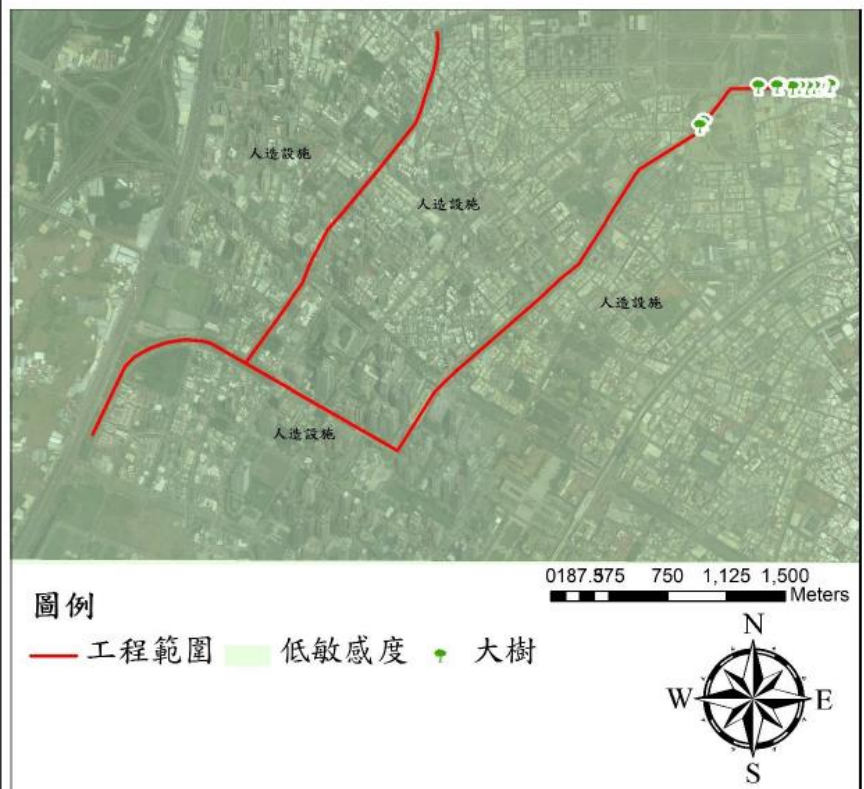
潮洋溪及惠來溪生態關注圖及保全目標位置：

工程範圍內及周圍環境均為人造建築、草生地及道路，屬人為干擾耐受度高，生態敏感度低之區域。

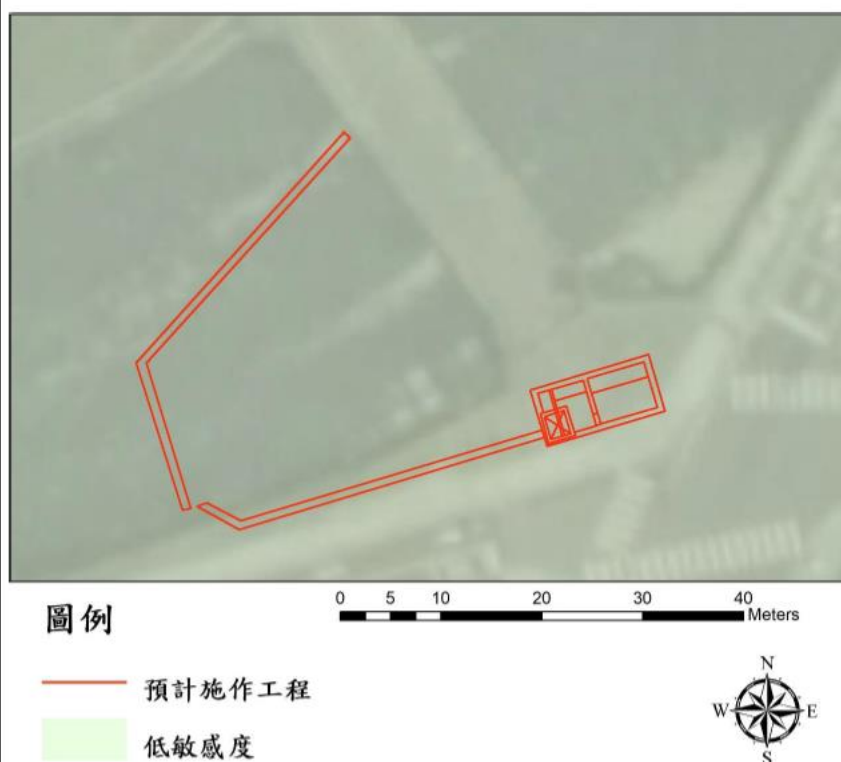
引流工程生態關注圖及保全目標位置：

工程範圍內及周圍環境均為人造建築、草生地及道路，屬人為干擾耐受度高，生態敏感度低之區域。
