資訊公開說明

一、工程名稱：臺中市柳川水環境改善整體計畫(第三期)

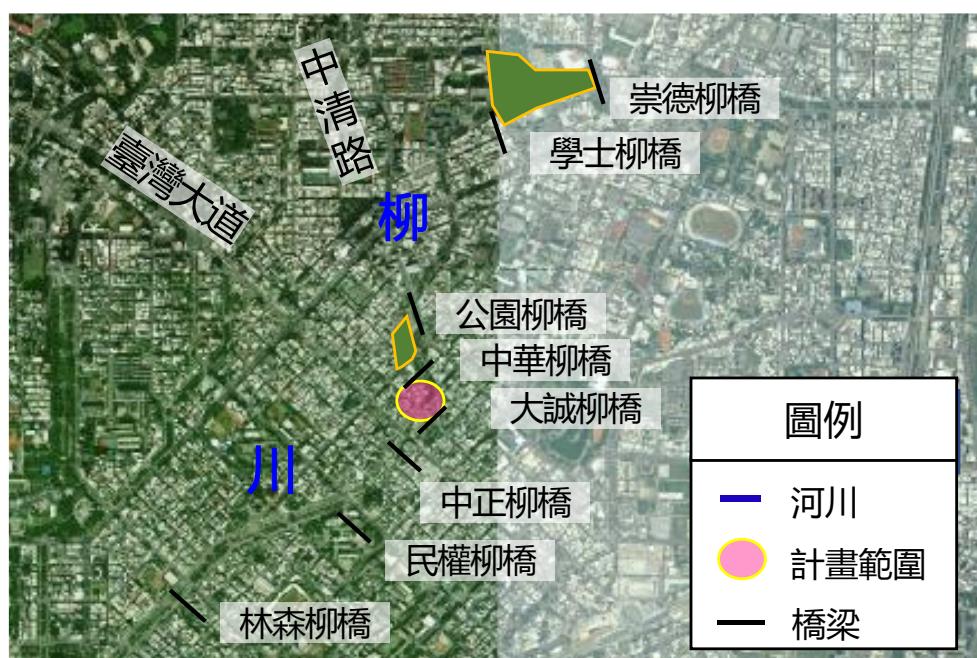
柳川第三期(大誠柳橋至中華柳橋)水環境改善計畫位置

為持續改善柳川整體環境品質，連結上、下游改善成果，並提升河川整治層次，本府研議提報柳川污染整治及環境改善計畫(第三期)(以下簡稱本計畫)。計畫範圍自臺中市中區大誠柳橋至中華柳橋，如圖所示。工程將採 LID 工法設計透水鋪面及雨水花園。透過植栽綠美化改善混凝土三面光河道，建置雨水花園與透水鋪面增加都市防洪韌性，並新建河道休憩平台與人行挑台，增加周邊民眾與柳川的連結，改善柳川水陸域環境。

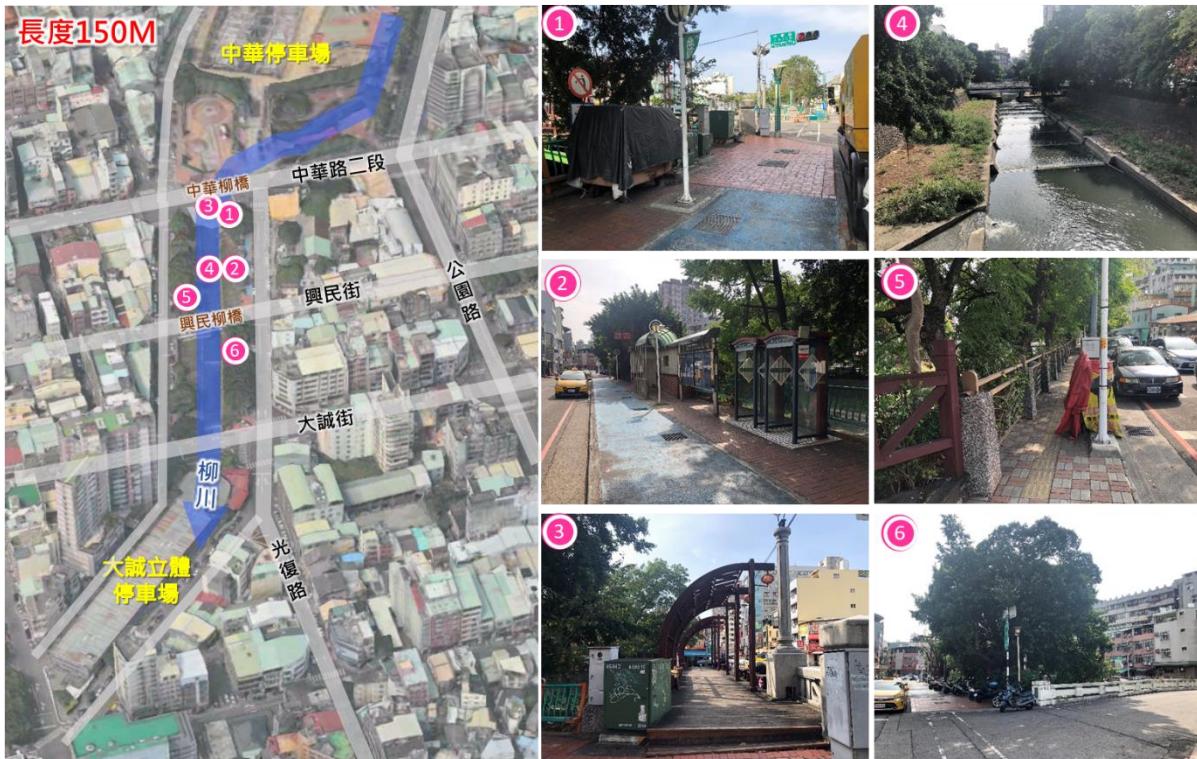
生態關注圖

本計畫邀集專業生態團隊辦理生態檢核，確定計畫範圍屬於一般區，如圖所示，且部分河段岸邊有需關注老樹，並建議為避免施工過程中生態保護目標及環境友善措施遭破壞或未確實執行，故擬定環境友善自主檢查表及環境友善抽查表，定期追蹤生態保全對象及棲地現況並適時提出改善策略。有關針對關注物種及重要生物棲地採取之策略，說明如下：

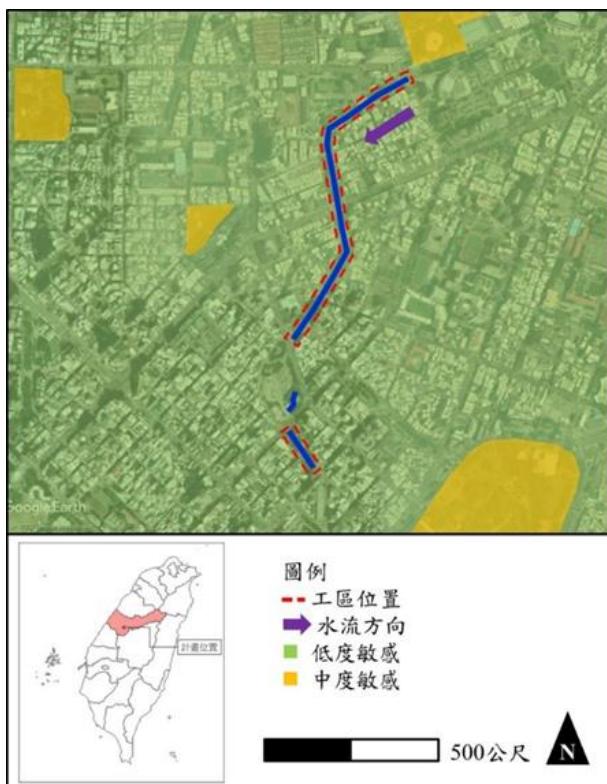
生態檢核位置圖

生檢核作業並包含水利工程快速棲地生態評估表，評估範圍自學士柳橋至中正柳橋(包含中華柳橋至大誠柳橋)，評分分別為 14 分及 18 分，如表所示。其中本次提案範圍屬於前者調查範圍，護岸為混凝土三面光護岸，河岸生態棲地單調。

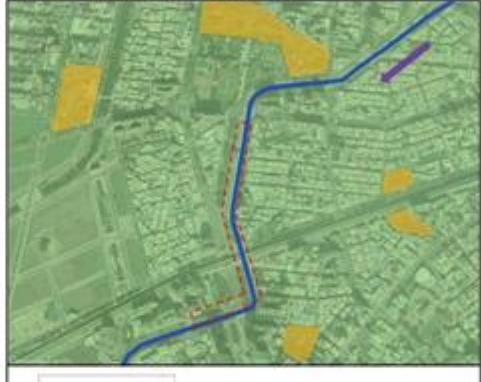
<p>生態敏感區域圖(三民柳橋至半厝橋)</p>

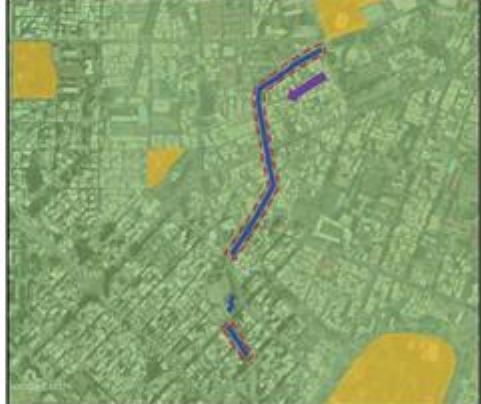
<p>生態敏感區域圖(學士柳橋至大誠柳橋)</p> <p>圖例</p> <ul style="list-style-type: none"> — 工區位置 → 水流方向 ■ 低度敏感 ■ 中度敏感 <p>400公尺 N</p> <p>500公尺 N</p>

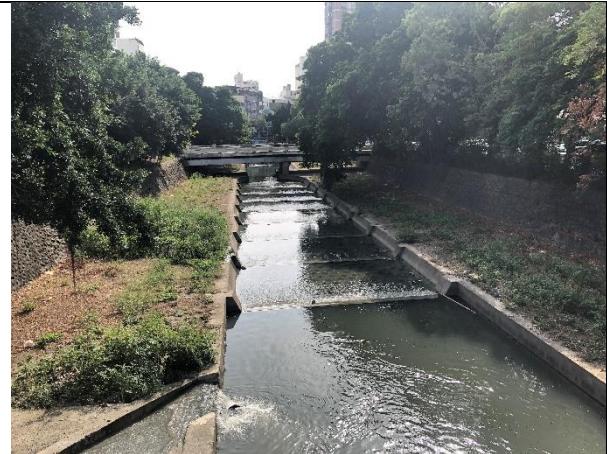
現況河道

本計畫範圍自中華柳橋至大誠柳橋段，長度約 150 公尺。基地北臨中華停車場及第一期工程施作之中華礮間水淨場，南臨大誠停車場，夜間緊鄰中華路夜市，人行道公共設施含電話亭，公共廁所等，使用頻繁，如圖 11 所示。此河段護岸為混凝土三面光，護岸上既有喬木林立，渠道內設有植草磚。人行空間為不透水鋪面且堆置民眾雜物，生態棲地單調，降雨逕流易挾帶懸浮固體等非點源污染物影響柳川水質。

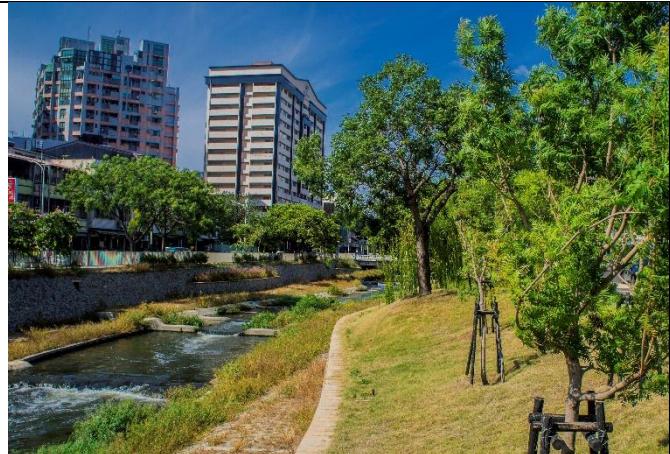
河道改善示意圖
