「臺中市大雅區十三寮排水周邊環境設施強化改善工程」

施工階段生態檢核
成果報告書

主辦機關：臺中市大雅區公所

中華民國 111 年 8 月

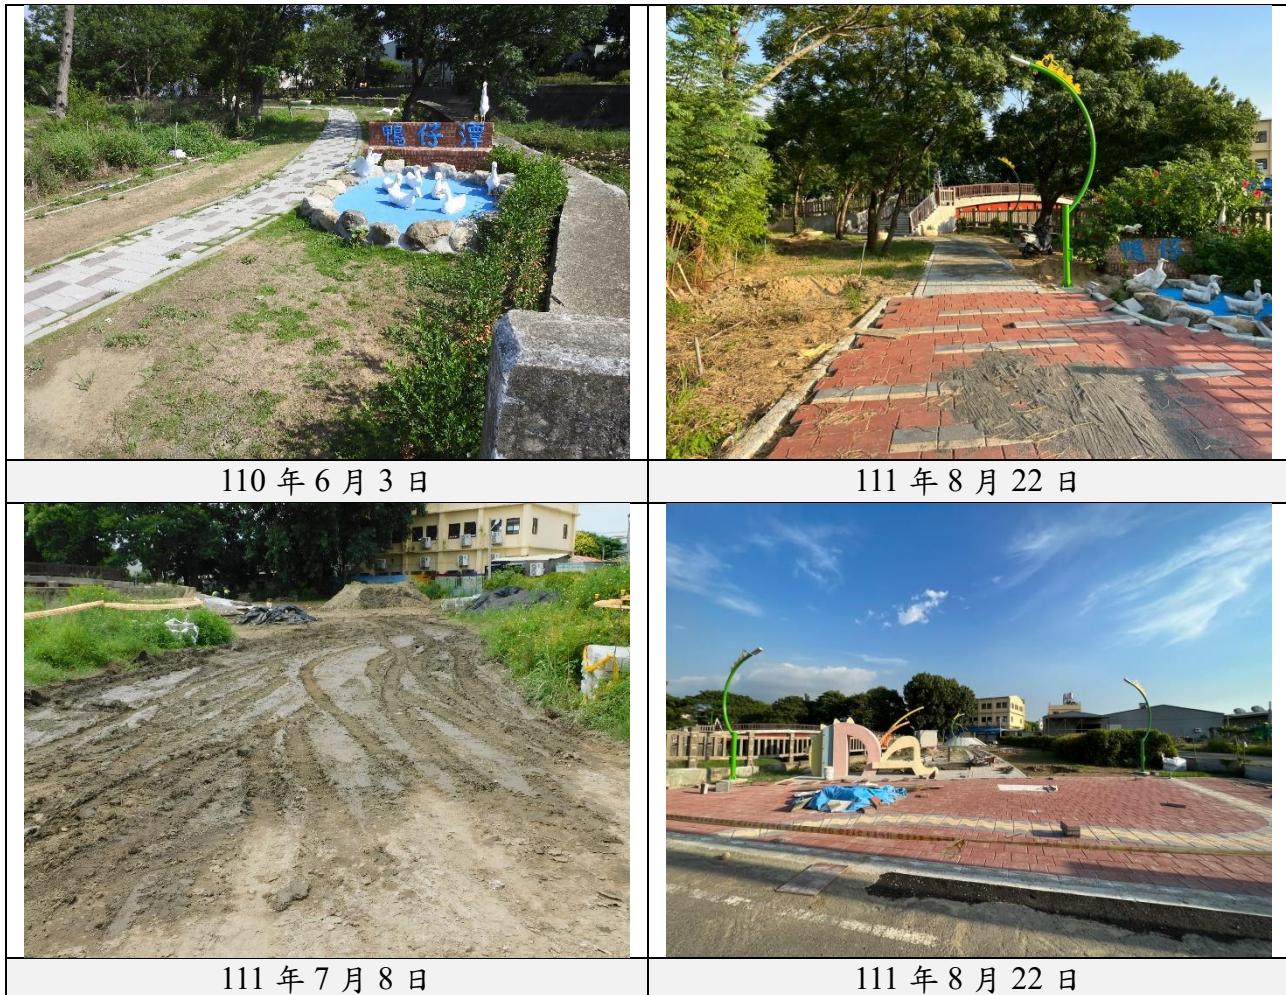
圖 4-2 透水鋪面施工前後變化

生態檢核團隊利用相片紀錄工程前後環境變化情形，本案工程將原本裸露荒地鋪設透水鋪面，讓雨水能夠滲入土壤，增加基地保水以及涵養地下水，

亦提供民眾行走步道空間。

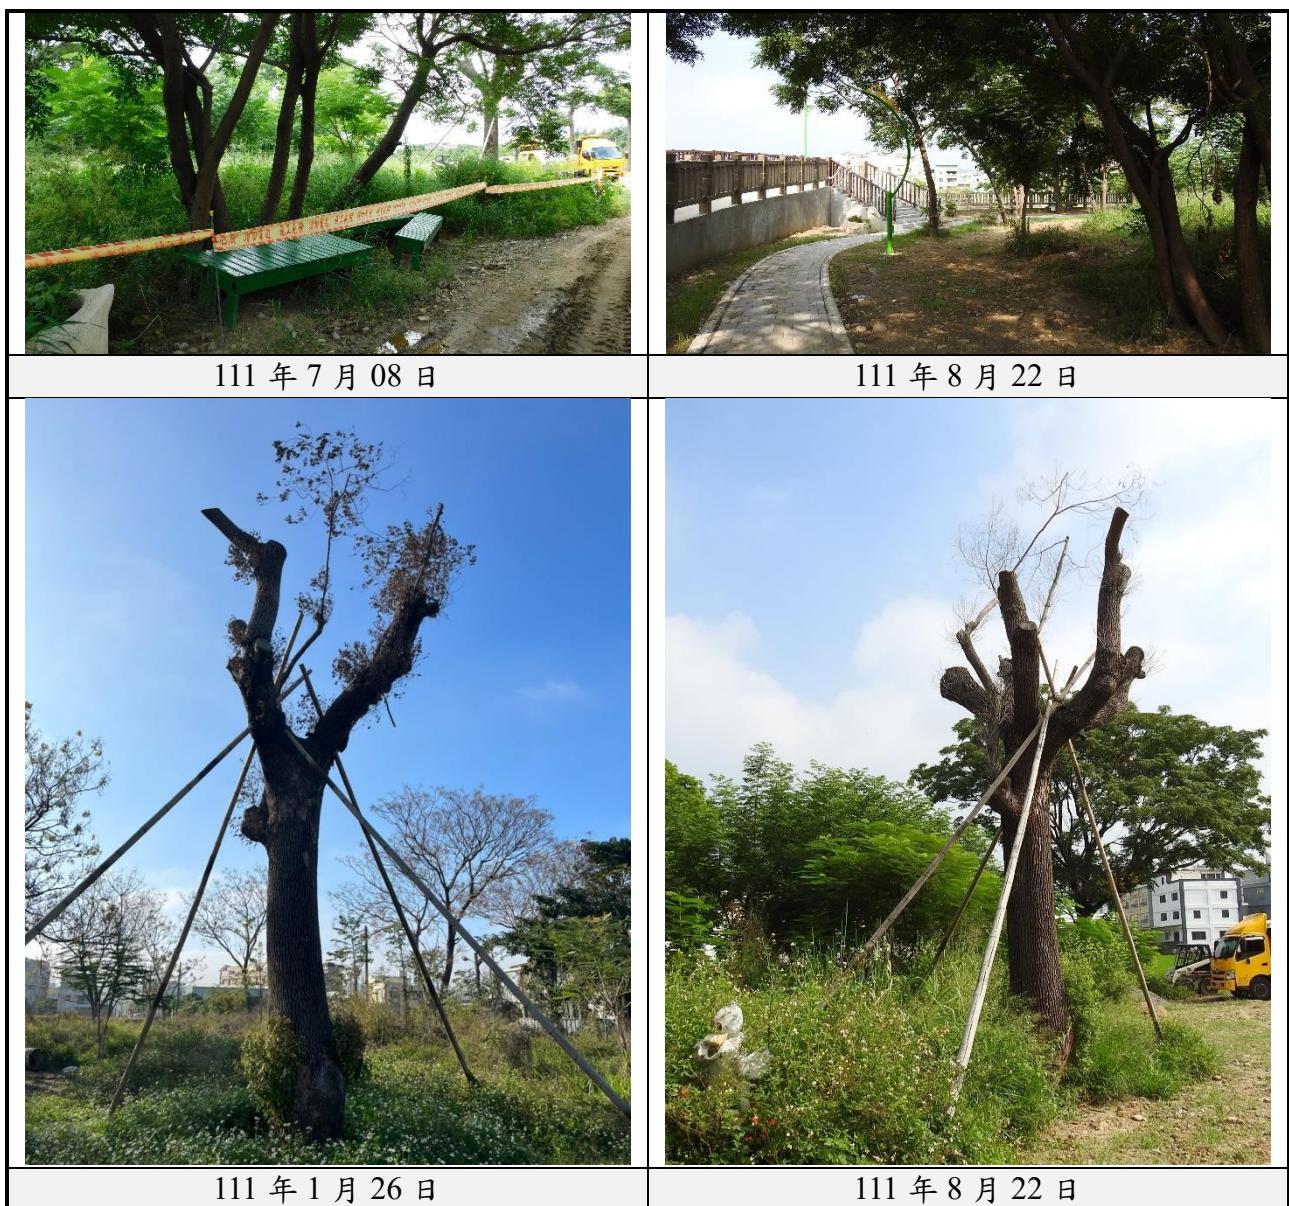
圖 4-3 保全樹種圈圍狀況

生態檢核團隊於 111 年 8 月 24 日進行現勘時，發現工程主要項目多已施作完成，無機具進出工區，無擾動既有喬木之風險，故已移除警示帶，保全樹木除一株樟樹外，生長情況良好。

針對該棵樟樹於工程施作前即發現無展葉，因該樟樹為工程施作前(111 年 1 月 26 日)已移植至工區之喬木，工程期間維持其支架穩固且未擾動，經過半年時間後(111 年 8 月 24 日)並無萌芽展葉，推測已死亡(圖 4-3)。

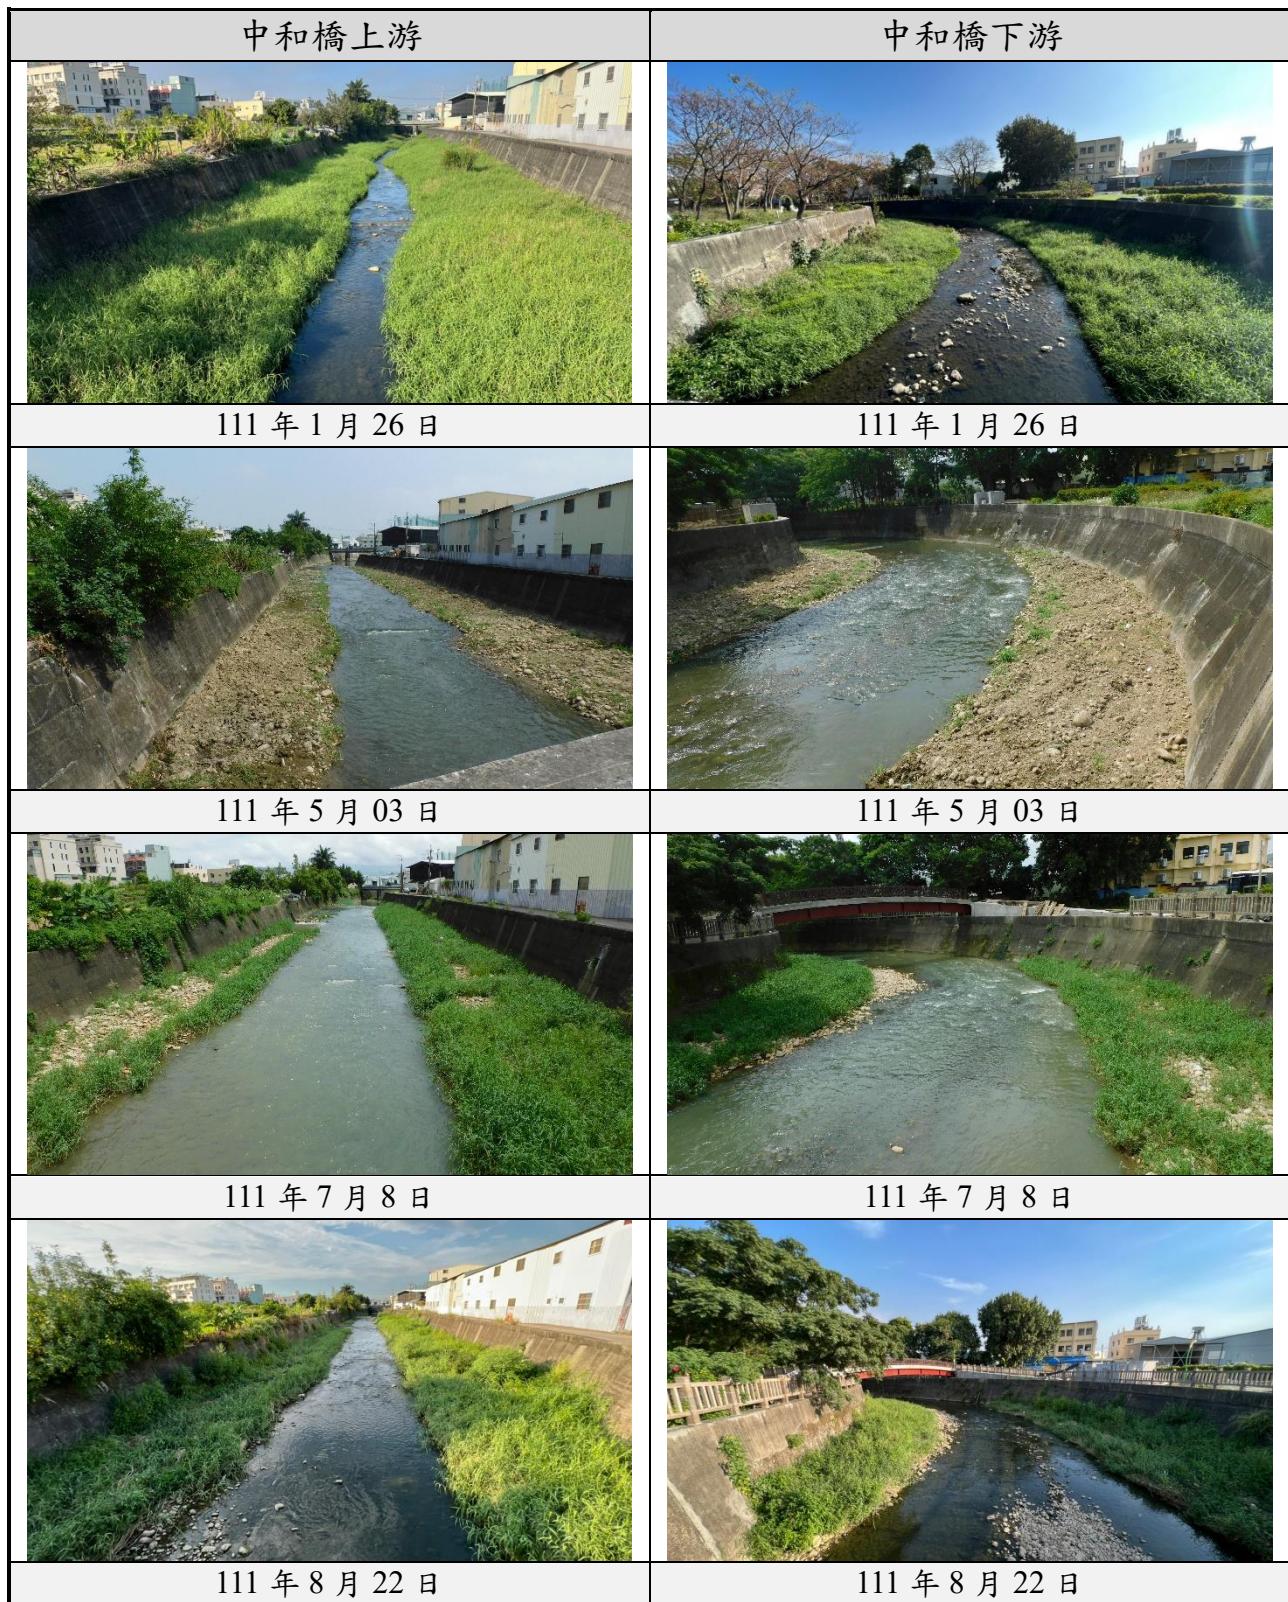
圖 4-6 十三寮排水兩側濱溪植被保留情形

生態檢核團隊於 111 年 5 月 3 日前往工區勘查，現地記錄鄰近濱溪帶呈現裸露狀態，經溝通確認後，確認為清淤所導致，於 111 年 7 月 8 日前往時，濱溪帶植被已回復生長，詳細保留情形如圖 4-6 所示。

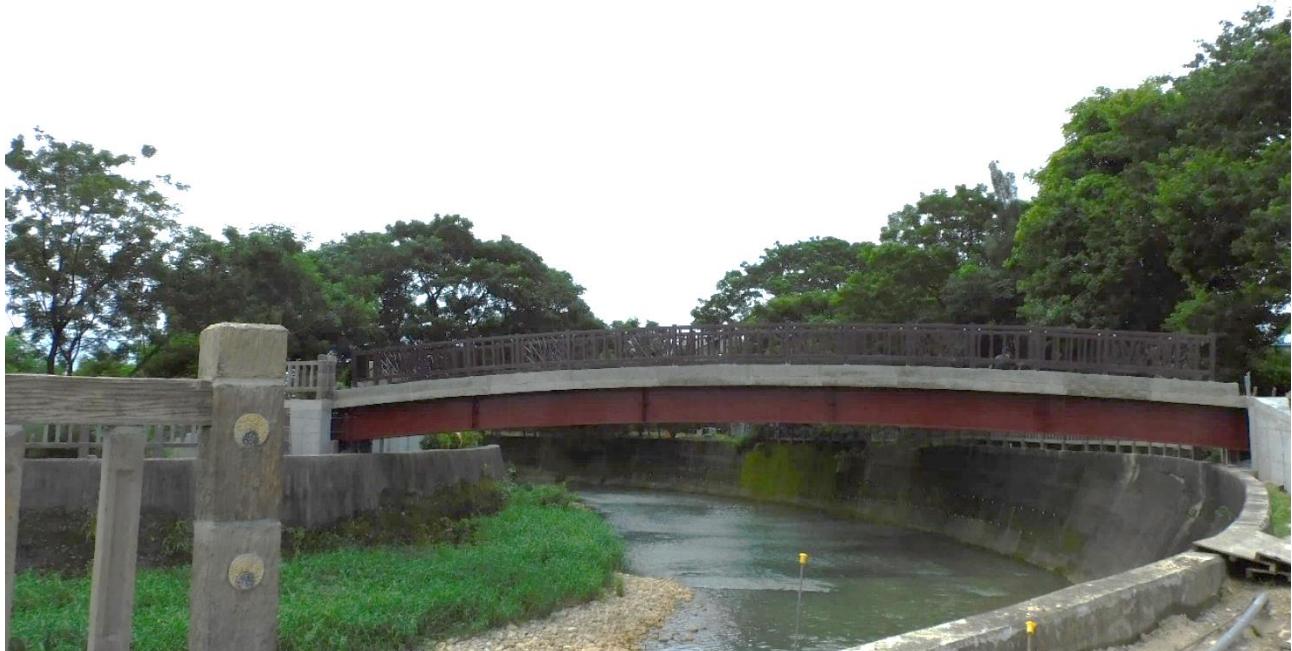
圖 4-7 新設人行橋

(五)橋梁採不落墩設計，減輕對十三寮排水溪床擾動之情形。新設人行橋建置成果如圖 4-7 所示。

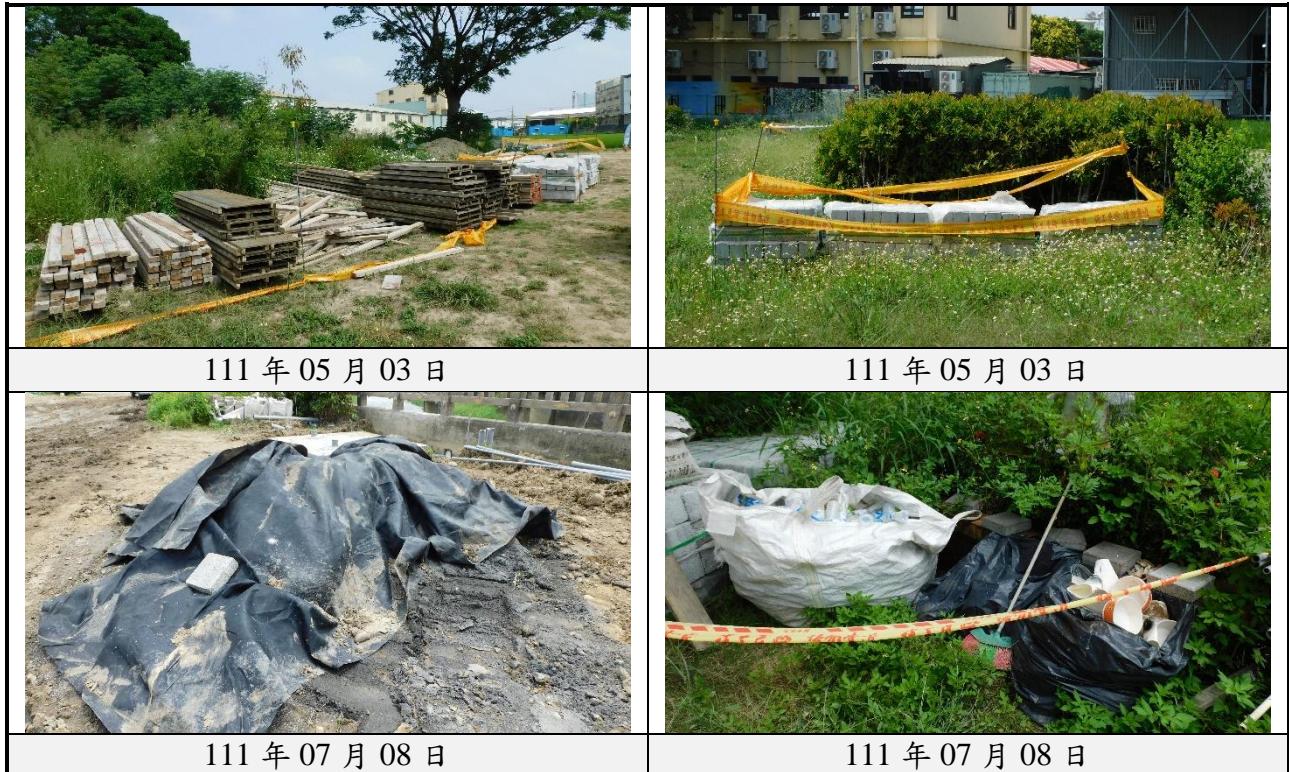
圖 4-9 工區內工程廢棄物堆置情形

為避免工程廢棄物隨意擺置造成野生動物誤食，於施工階段至工區進行環教保護教育宣導，工程廢棄物需集中堆放並以帆布覆蓋，如圖 4-9 所示。

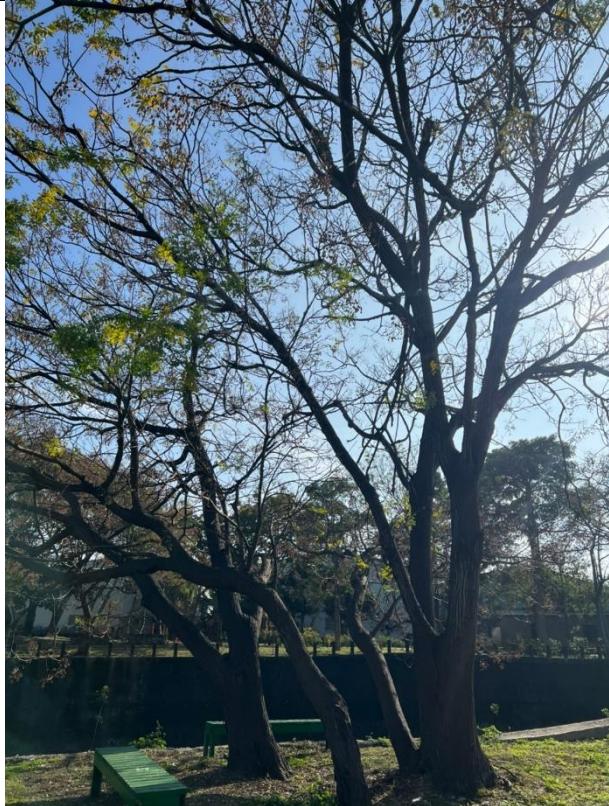
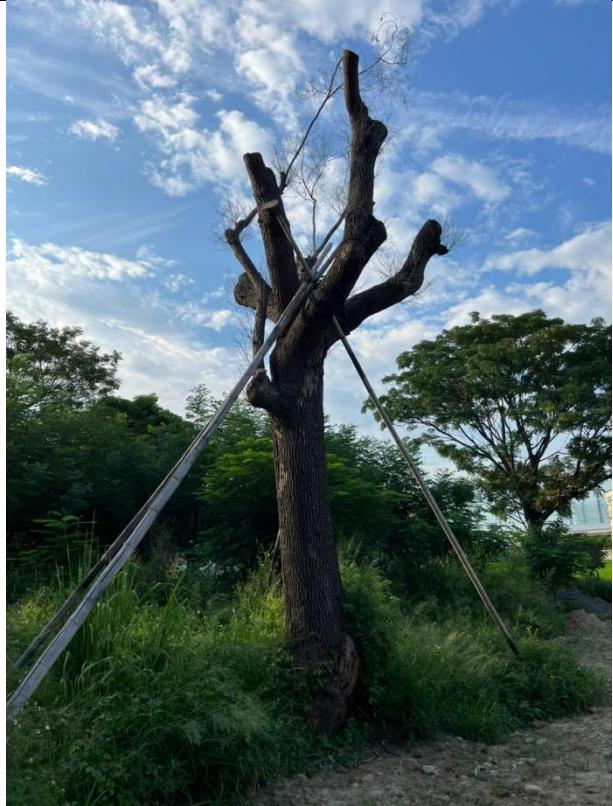
編號：2

樟樹

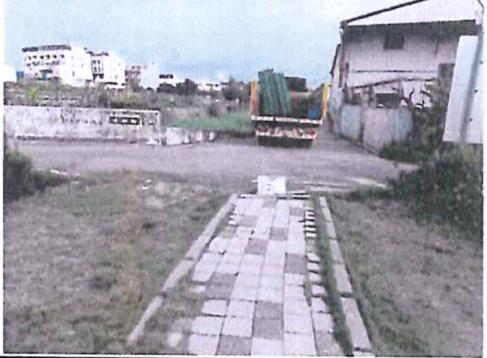
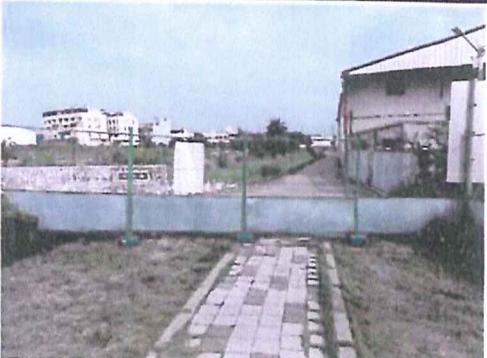
日期：民國 111 年 01 月 03 日 說明：施工擾動區域應限制於工區環境內，避免影響周圍環境。	日期：民國 111 年 02 月 15 日 說明：已確認在工區周圍架設安全圍籬，管制人車進入，避免影響環境。
7.工區產生之民生及工程廢棄物應做好垃圾分類，並統一集中處理，待工程完工後應一併清理，並帶離現場。	
<p>[施工前]</p>

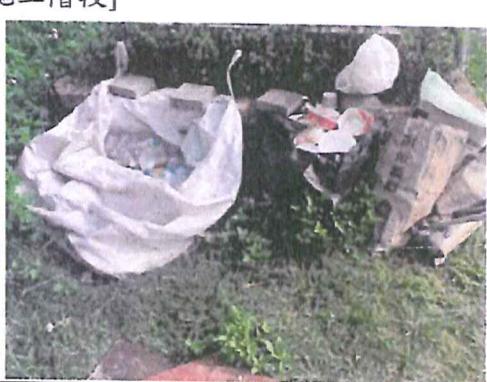
日期：民國 111 年 01 月 03 日 說明：未設置垃圾分類袋	日期：民國 111 年 02 月 15 日 說明：已確實設置垃圾分類袋，並分類丟棄。

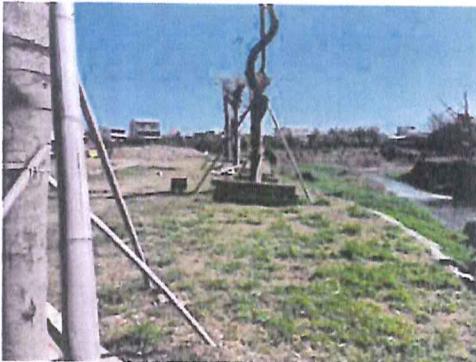
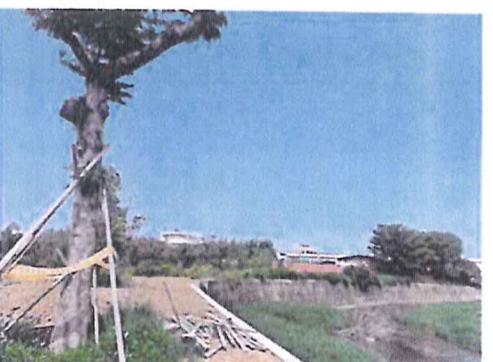
2.既有 20cm 以上之原生喬木(胸徑 20cm 以上)原地保留，施工期間以黃色警示帶圈圍，避免工程誤傷。

<p>日期：民國 111 年 01 月 03 日 說明：樹木未設置黃色警示帶</p>	<p>日期：民國 111 年 03 月 13 日 說明：樹木已確實設置黃色警示帶。</p>
<p>4. 應迴避擾動十三寮排水兩側濱溪植被，維持既有水域環境。</p>	
<p>[施工前]</p>

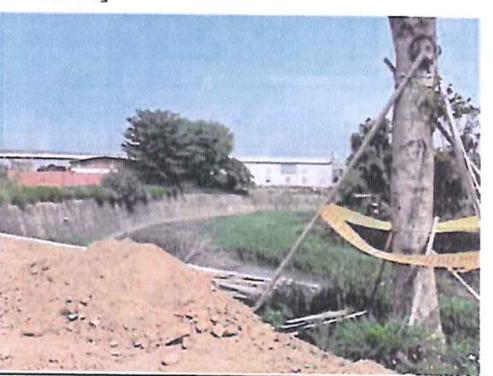
<p>日期：民國 111 年 01 月 03 日 說明：應迴避擾動十三寮排水兩側濱溪植被，維持既有水域環境。</p>	<p>日期：民國 111 年 03 月 13 日 說明：已確認沒有擾動兩側濱溪植被，所以不會汙染水域環境情形。</p>
<p>5. 橋梁採不落墩設計，減輕對十三寮排水溪床擾動之情形。</p>	
<p>[施工前]</p>

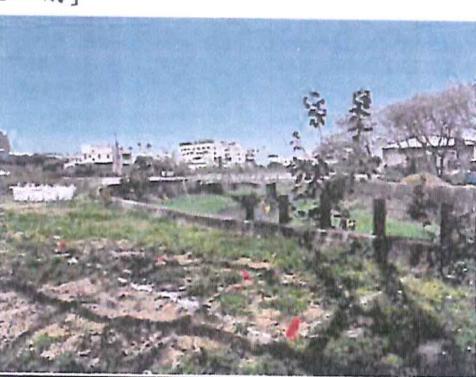
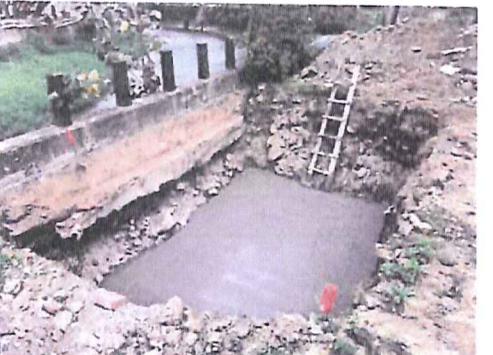
<p>日期：民國 111 年 01 月 03 日 說明：橋梁採不落墩設計，減輕對十三寮排水溪床擾動之情形。</p>	<p>日期：民國 111 年 03 月 13 日 說明：已確認橋梁採不落墩設計，所以不會擾動水域環境情形。</p>
<p>7. 工區產生之民生及工程廢棄物應做好垃圾分類，並統一集中處理，待工程完工後應一併清理，並帶離現場。</p>

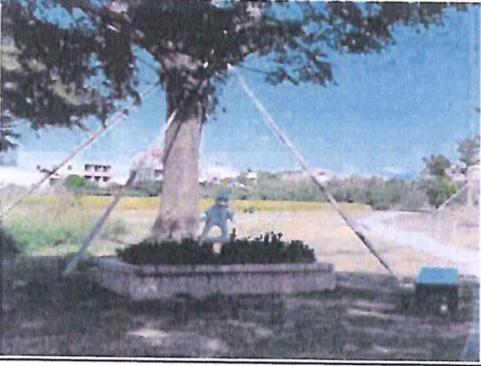
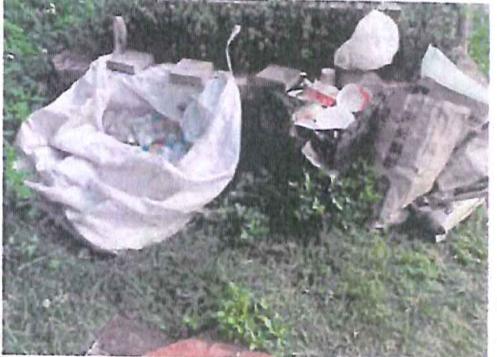
<p>日期：民國 111 年 01 月 03 日 說明：未設置垃圾分類袋</p>	<p>日期：民國 111 年 03 月 13 日 說明：已確實設置垃圾分類袋，並分類丟棄。</p>

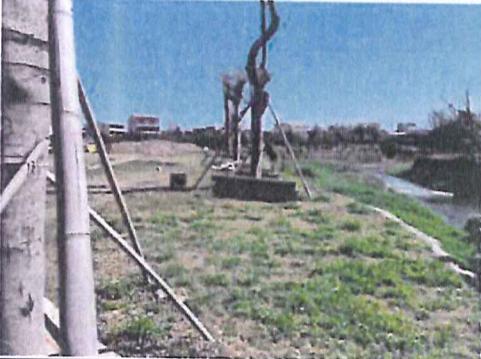
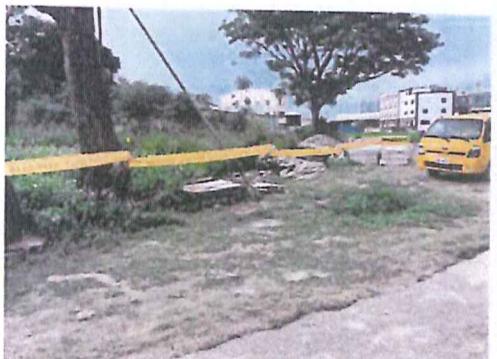
2.既有 20cm 以上之原生喬木(胸徑 20cm 以上)原地保留，施工期間以黃色警示帶圈圍，避免工程誤傷。

<p>日期：民國 111 年 01 月 03 日 說明：樹木未設置黃色警示帶。</p>	<p>日期：民國 111 年 04 月 13 日 說明：樹木已確實設置黃色警示帶。</p>
<p>4. 應迴避擾動十三寮排水兩側濱溪植被，維持既有水域環境。</p>	
<p>[施工前]</p>

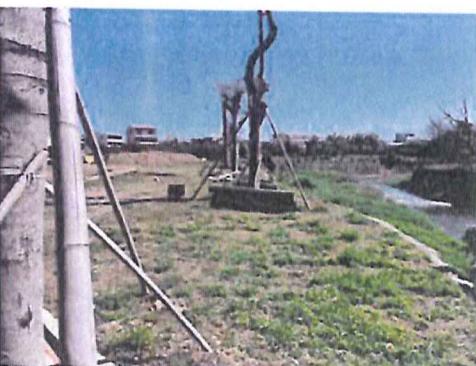
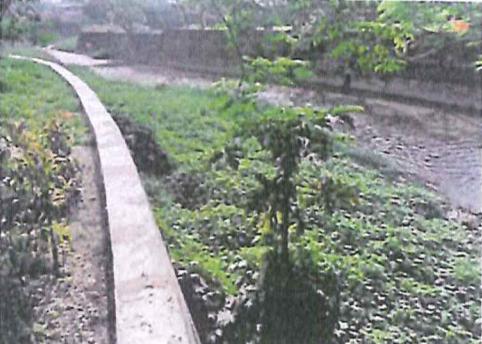
<p>日期：民國 111 年 01 月 03 日 說明：應迴避擾動十三寮排水兩側濱溪植被，維持既有水域環境。</p>	<p>日期：民國 111 年 04 月 13 日 說明：已確認沒有擾動兩側濱溪植被，所以不會汙染水域環境情形。</p>
<p>5. 橋梁採不落墩設計，減輕對十三寮排水溪床擾動之情形。</p>	
<p>[施工前]</p>

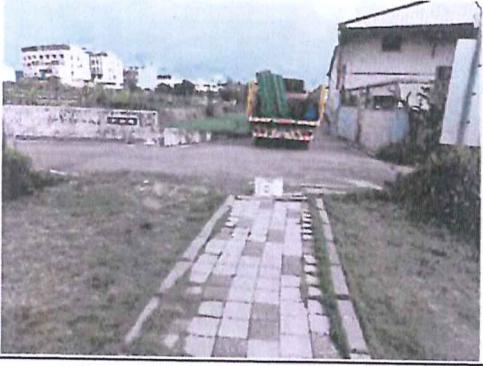
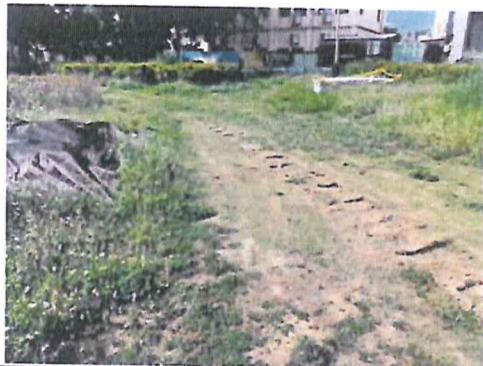
<p>日期：民國 111 年 01 月 03 日 說明：施工擾動區域應限制於工區環境內，避免影響周圍環境。</p>	<p>日期：民國 111 年 04 月 13 日 說明：已確認在工區周圍架設安全圍籬，管制人車進入，避免影響環境。</p>
<p>7.工區產生之民生及工程廢棄物應做好垃圾分類，並統一集中處理，待工程完工後應一併清理，並帶離現場。</p>	
<p>[施工前]</p>

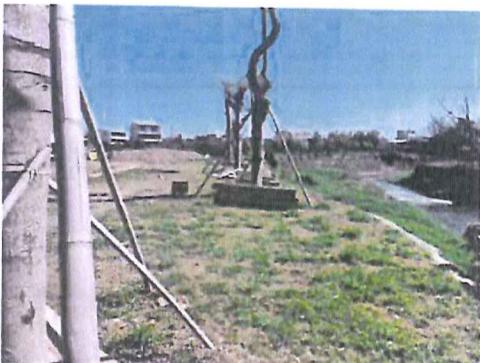
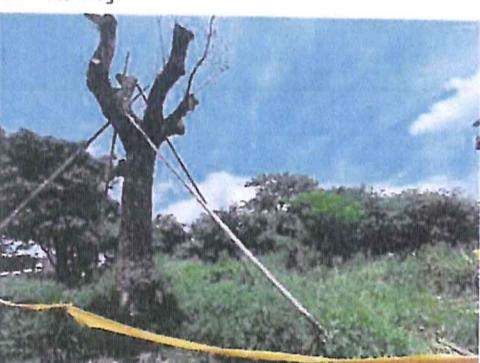
2.既有 20cm 以上之原生喬木(胸徑 20cm 以上)原地保留，施工期間以黃色警示帶圈圍，避免工程誤傷。

<p>日期：民國 111 年 01 月 03 日 說明：樹木未設置黃色警示帶</p>	<p>日期：民國 111 年 05 月 21 日 說明：樹木已確實設置黃色警示帶。</p>
<p>4. 應迴避擾動十三寮排水兩側濱溪植被，維持既有水域環境。</p>	
<p>[施工前]</p>

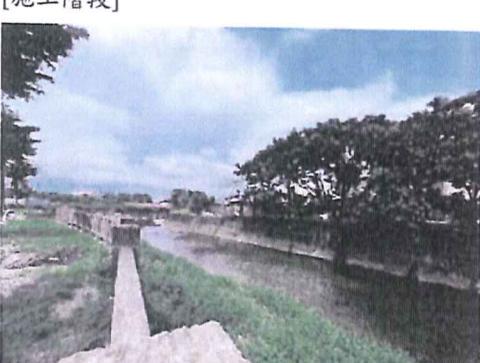
<p>日期：民國 111 年 01 月 03 日 說明：應迴避擾動十三寮排水兩側濱溪植被，維持既有水域環境。</p>	<p>日期：民國 111 年 05 月 21 日 說明：已確認沒有擾動兩側濱溪植被，所以不會汙染水域環境情形。</p>
<p>5. 橋梁採不落墩設計，減輕對十三寮排水溪床擾動之情形。</p>	
<p>[施工前]</p>

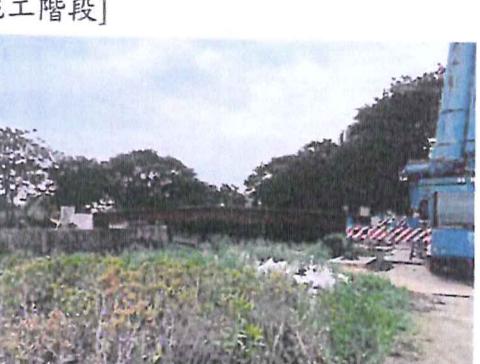
<p>日期：民國 111 年 01 月 03 日 說明：橋梁採不落墩設計，減輕對十三寮排水溪床擾動之情形。</p>	<p>日期：民國 111 年 05 月 21 日 說明：已確認橋梁採不落墩設計，所以不會擾動水域環境情形。</p>
<p>6. 施工擾動區域應限制於工區環境內，避免影響周圍環境。</p>

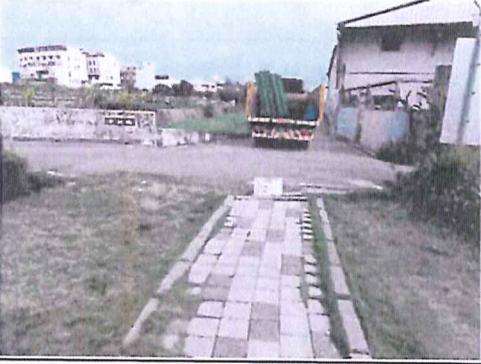
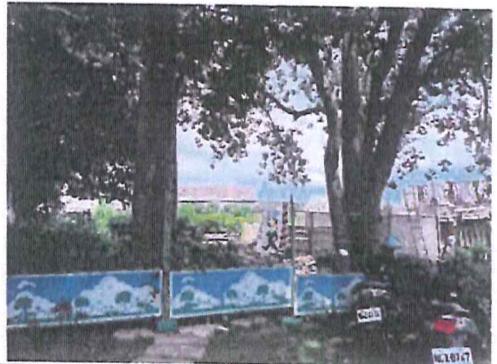
<p>日期：民國 111 年 01 月 03 日 說明：施工擾動區域應限制於工區環境內，避免影響周圍環境。</p>	<p>日期：民國 111 年 05 月 21 日 說明：已確認在工區周圍架設安全圍籬，管制人車進入，避免影響環境。</p>
<p>7.工區產生之民生及工程廢棄物應做好垃圾分類，並統一集中處理，待工程完工後應一併清理，並帶離現場。</p>	
<p>[施工前]</p>

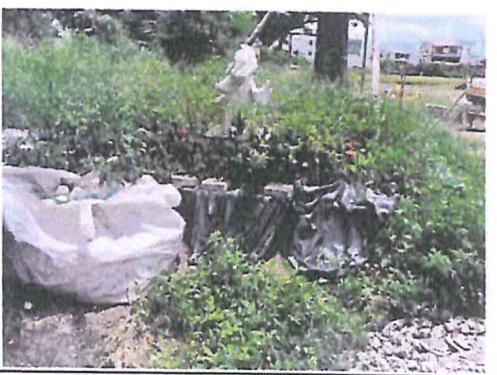
<p>日期：民國 111 年 01 月 03 日 說明：未設置垃圾分類袋</p>	<p>日期：民國 111 年 05 月 21 日 說明：已確實設置垃圾分類袋，並分類丟棄。</p>

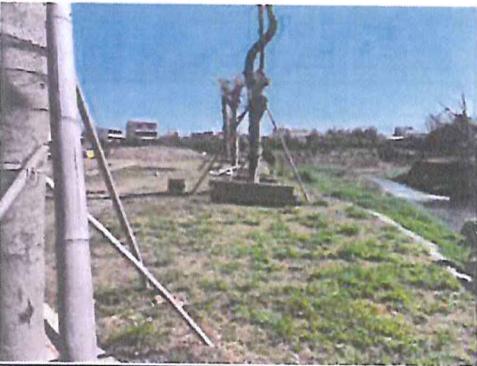
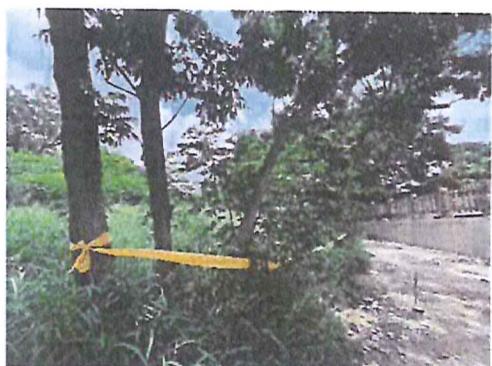
<p>日期：民國 111 年 01 月 03 日 說明：樹木未設置黃色警示帶。</p>	<p>日期：民國 111 年 06 月 15 日 說明：樹木已確實設置黃色警示帶。</p>
<p>4. 應迴避擾動十三寮排水兩側濱溪植被，維持既有水域環境。</p>	
<p>[施工前]</p>

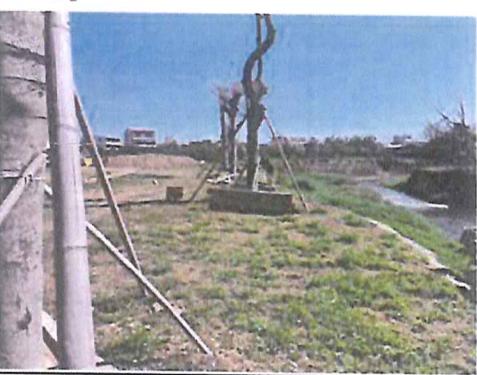
<p>日期：民國 111 年 01 月 03 日 說明：應迴避擾動十三寮排水兩側濱溪植被，維持既有水域環境。</p>	<p>日期：民國 111 年 06 月 15 日 說明：已確認沒有擾動兩側濱溪植被，所以不會汙染水域環境情形。</p>
<p>5. 橋梁採不落墩設計，減輕對十三寮排水溪床擾動之情形。</p>	
<p>[施工前]</p>

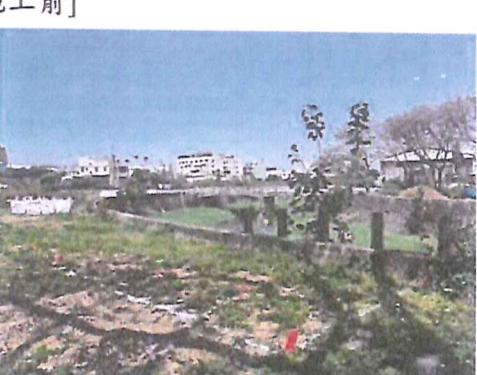
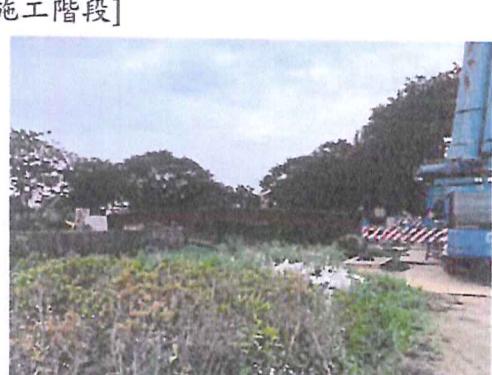
<p>日期：民國 111 年 01 月 03 日 說明：橋梁採不落墩設計，減輕對十三寮排水溪床擾動之情形。</p>	<p>日期：民國 111 年 06 月 15 日 說明：已確認橋梁採不落墩設計，所以不會擾動水域環境情形。</p>
<p>6. 施工擾動區域應限制於工區環境內，避免影響周圍環境。</p>

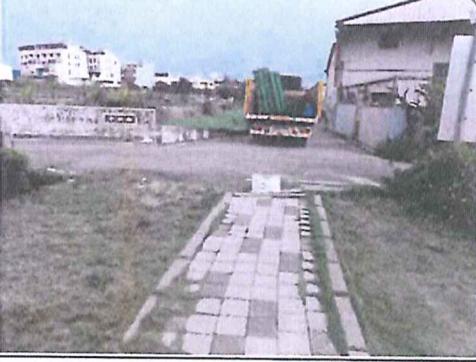
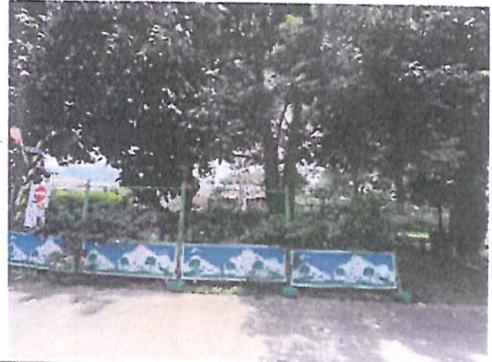
<p>日期：民國 111 年 01 月 03 日 說明：施工擾動區域應限制於工區環境內，避免影響周圍環境。</p>	<p>日期：民國 111 年 06 月 15 日 說明：已確認在工區周圍架設安全圍籬，管制人車進入，避免影響環境。</p>
<p>7. 工區產生之民生及工程廢棄物應做好垃圾分類，並統一集中處理，待工程完工後應一併清理，並帶離現場。</p>	
<p>[施工前]</p>

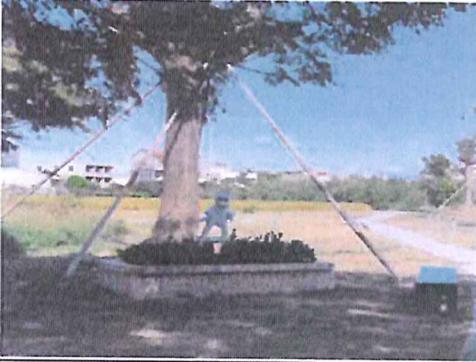
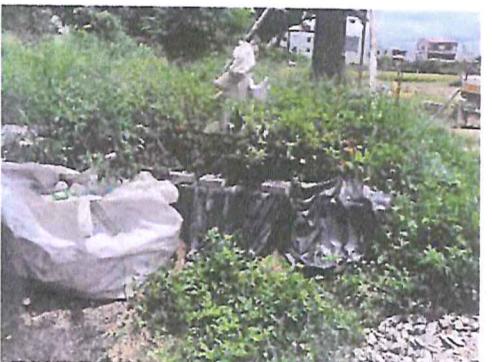
<p>日期：民國 111 年 01 月 03 日 說明：未設置垃圾分類袋</p>	<p>日期：民國 111 年 06 月 15 日 說明：已確實設置垃圾分類袋，並分類丟棄。</p>

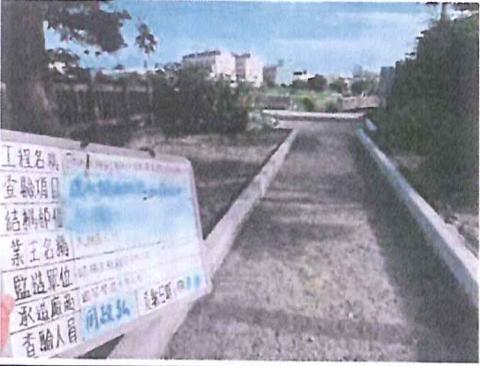
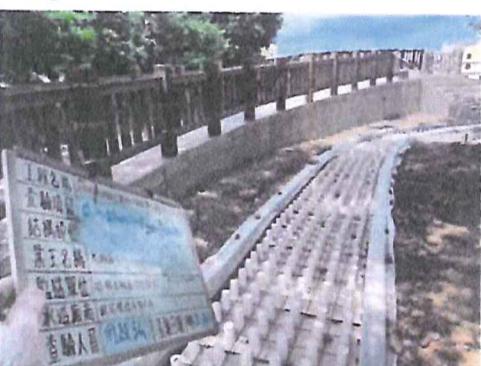
<p>日期：民國 111 年 月 日</p> <p>說明：未使用透水鋪面。</p>	<p>日期：民國 111 年 07 月 16 日</p> <p>說明：使用透水鋪面。</p>
<p>2. 既有 20cm 以上之原生喬木(胸徑 20cm 以上)原地保留，施工期間以黃色警示帶圍圍，避免工程誤傷。</p>	
<p>[施工前]</p>

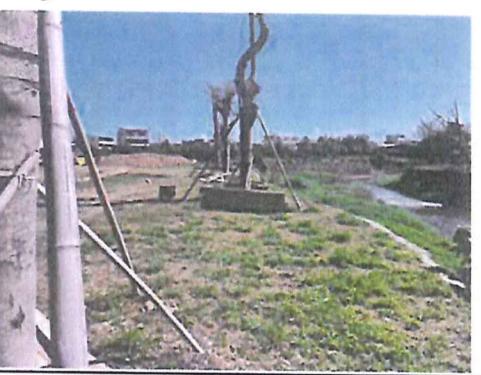
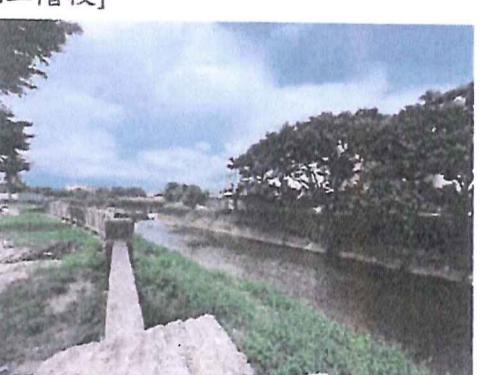
<p>日期：民國 111 年 01 月 03 日</p> <p>說明：應迴避擾動十三寮排水兩側濱溪植被，維持既有水域環境。</p>	<p>日期：民國 111 年 07 月 16 日</p> <p>說明：已確認沒有擾動兩側濱溪植被，所以不會汙染水域環境情形。</p>
<p>5. 橋梁採不落墩設計，減輕對十三寮排水溪床擾動之情形。</p>

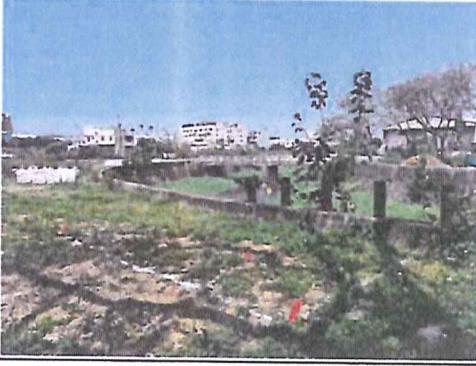
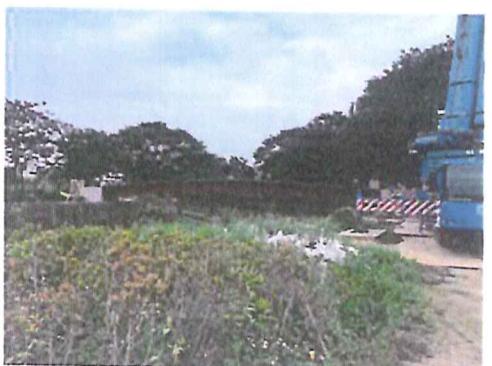
<p>日期：民國 111 年 01 月 03 日 說明：橋梁採不落墩設計，減輕對十三寮排水溪床擾動之情形。</p>	<p>日期：民國 111 年 07 月 16 日 說明：已確認橋梁採不落墩設計，所以不會擾動水域環境情形。</p>
<p>6.施工擾動區域應限制於工區環境內，避免影響周圍環境。</p>	
<p>[施工前]</p>

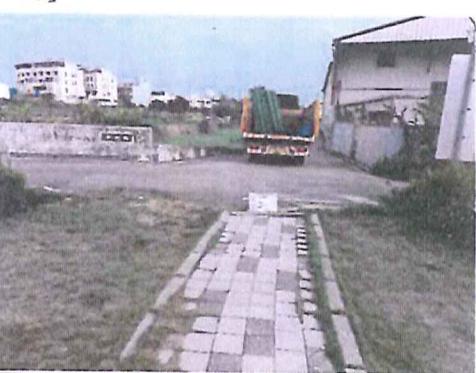
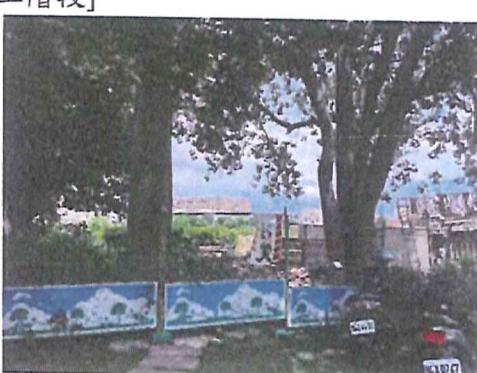
<p>日期：民國 111 年 01 月 03 日 說明：未設置垃圾分類袋</p>	<p>日期：民國 111 年 07 月 16 日 說明：已確實設置垃圾分類袋，並分類丟棄。</p>

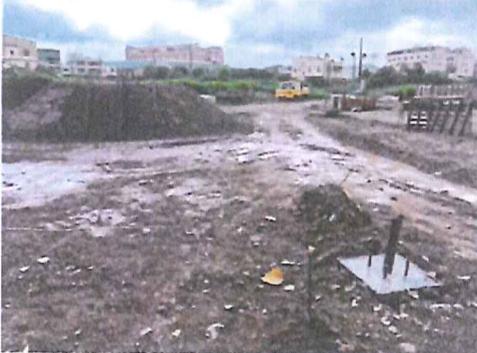
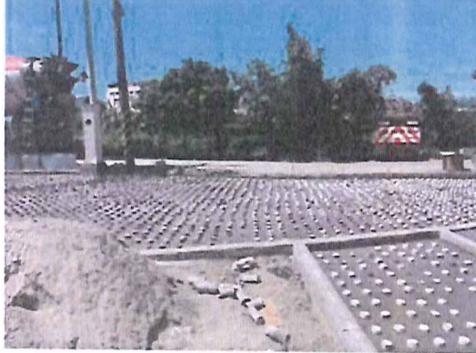
<p>日期：民國 111 年 月 日</p> <p>說明：未使用透水鋪面。</p>	<p>日期：民國 111 年 08 月 08 日</p> <p>說明：使用透水鋪面。</p>
<p>2. 既有 20cm 以上之原生喬木(胸徑 20cm 以上)原地保留，施工期間以黃色警示帶圍圍，避免工程誤傷。</p>	
<p>[施工前]</p>

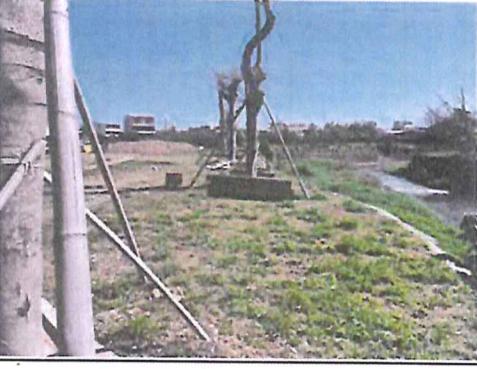
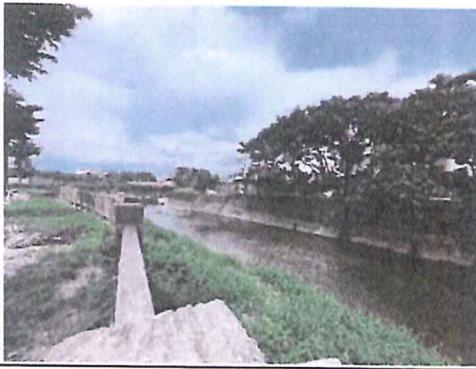
<p>日期：民國 111 年 01 月 03 日</p> <p>說明：應迴避擾動十三寮排水兩側濱溪植被，維持既有水域環境。</p>	<p>日期：民國 111 年 08 月 08 日</p> <p>說明：已確認沒有擾動兩側濱溪植被，所以不會汙染水域環境情形。</p>
<p>5 橋梁採不落墩設計，減輕對十三寮排水溪床擾動之情形。</p>

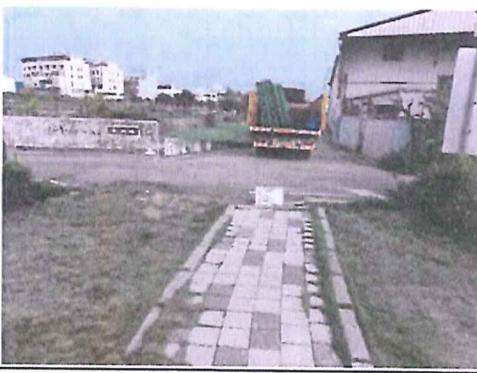
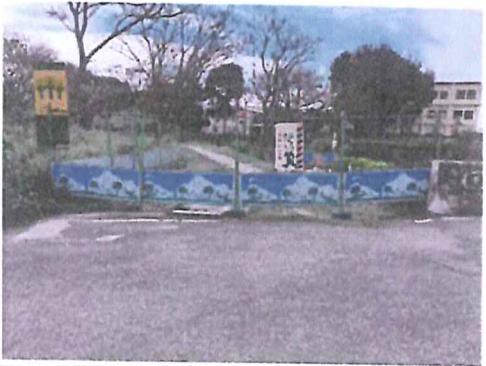
<p>日期：民國 111 年 01 月 03 日 說明：未設置垃圾分類袋</p>	<p>日期：民國 111 年 08 月 08 日 說明：已確實設置垃圾分類袋，並分類丟棄。</p>
