臺中市政府水利局

筏子溪門戶迎賓水岸廊道下游串連工程

生態檢核調查成果報告 (維管階段)

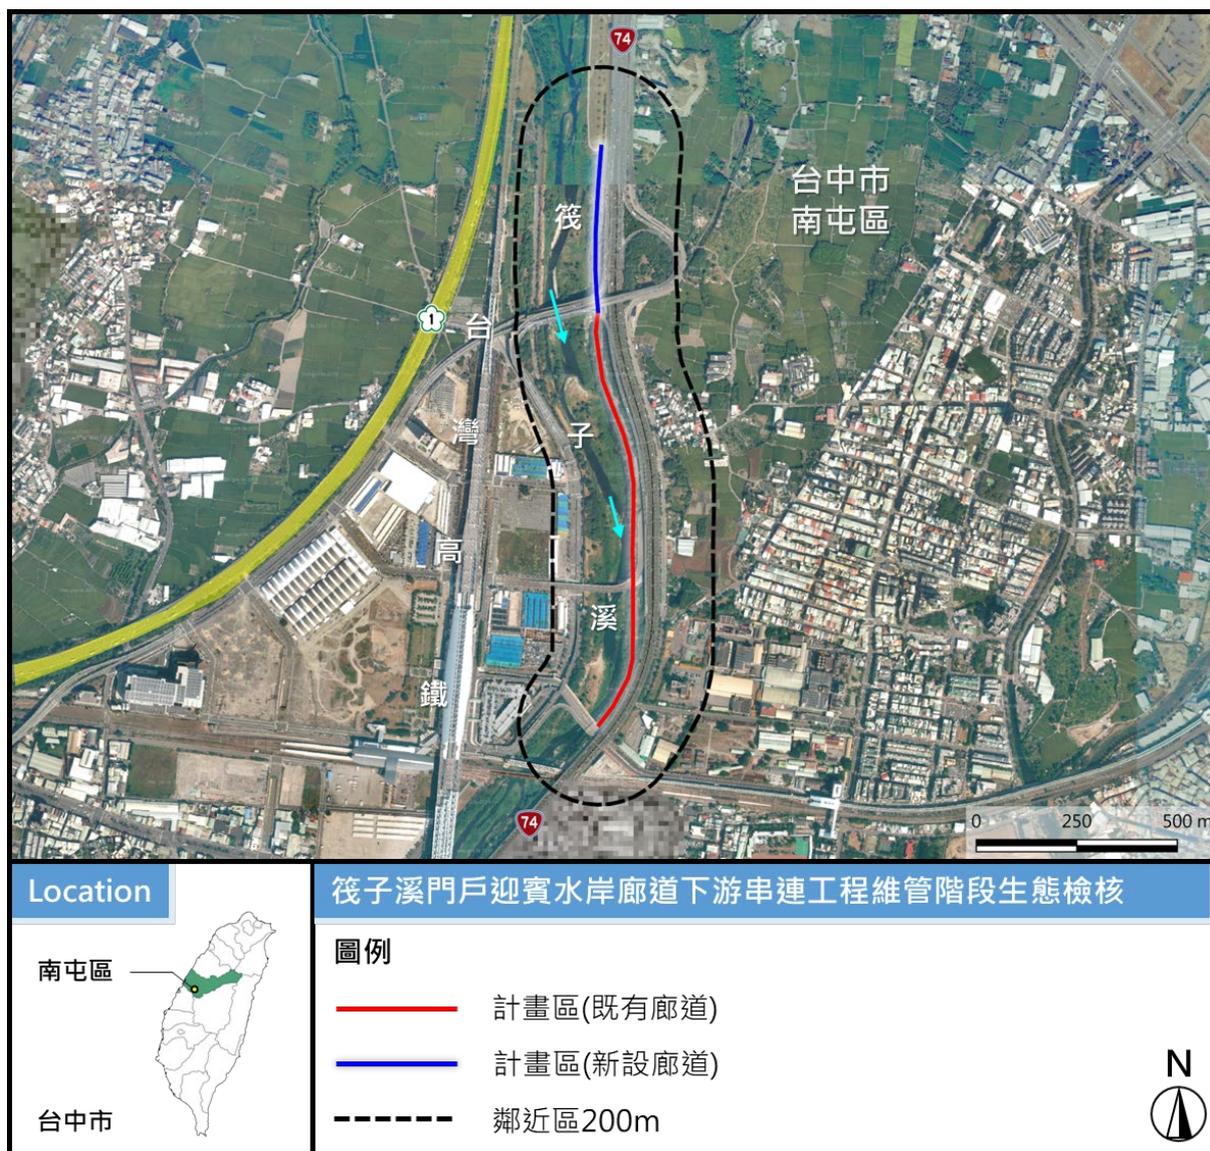
圖 1、本計畫調查範圍圖

本基地位於台中市南屯區，南與烏日區接壤，在台 74 線快速道路下方，鄰近高鐵台中出口。該區域環境類型為樹灌叢、草叢、溪流及道路等，其中樹灌叢以速生樹種為主，包含銀合歡、構樹和血桐等，廊道旁以人工栽植的臺灣海桐為主要灌叢樹種，溪流旁有大量象草生長，計畫位置及環境概況如圖 1 所示。

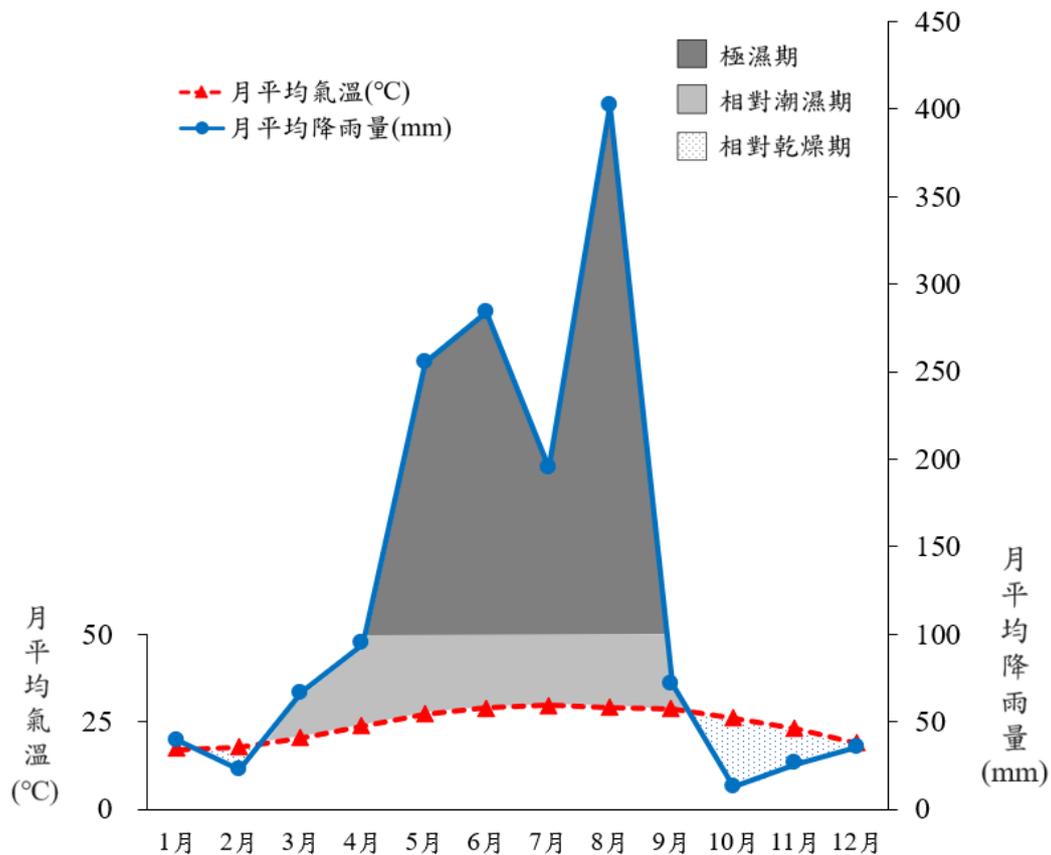
圖 2、2012-2021 烏日氣象站生態氣候圖

依據中央氣象局台中市烏日氣象站資料，顯示近 10 年(2012-2021)當地年均溫為 24.2°C，平均氣溫最冷月份為 1 月(17.1°C)，最暖月份為 7 月(29.6°C)；雨量方面，主要集中在 4~8 月，而 9 月至 3 月則雨量較少，年平均雨量為 1,504.6mm。依 Walter & Breckle(2002)之方法繪製生態氣候圖如圖 2。

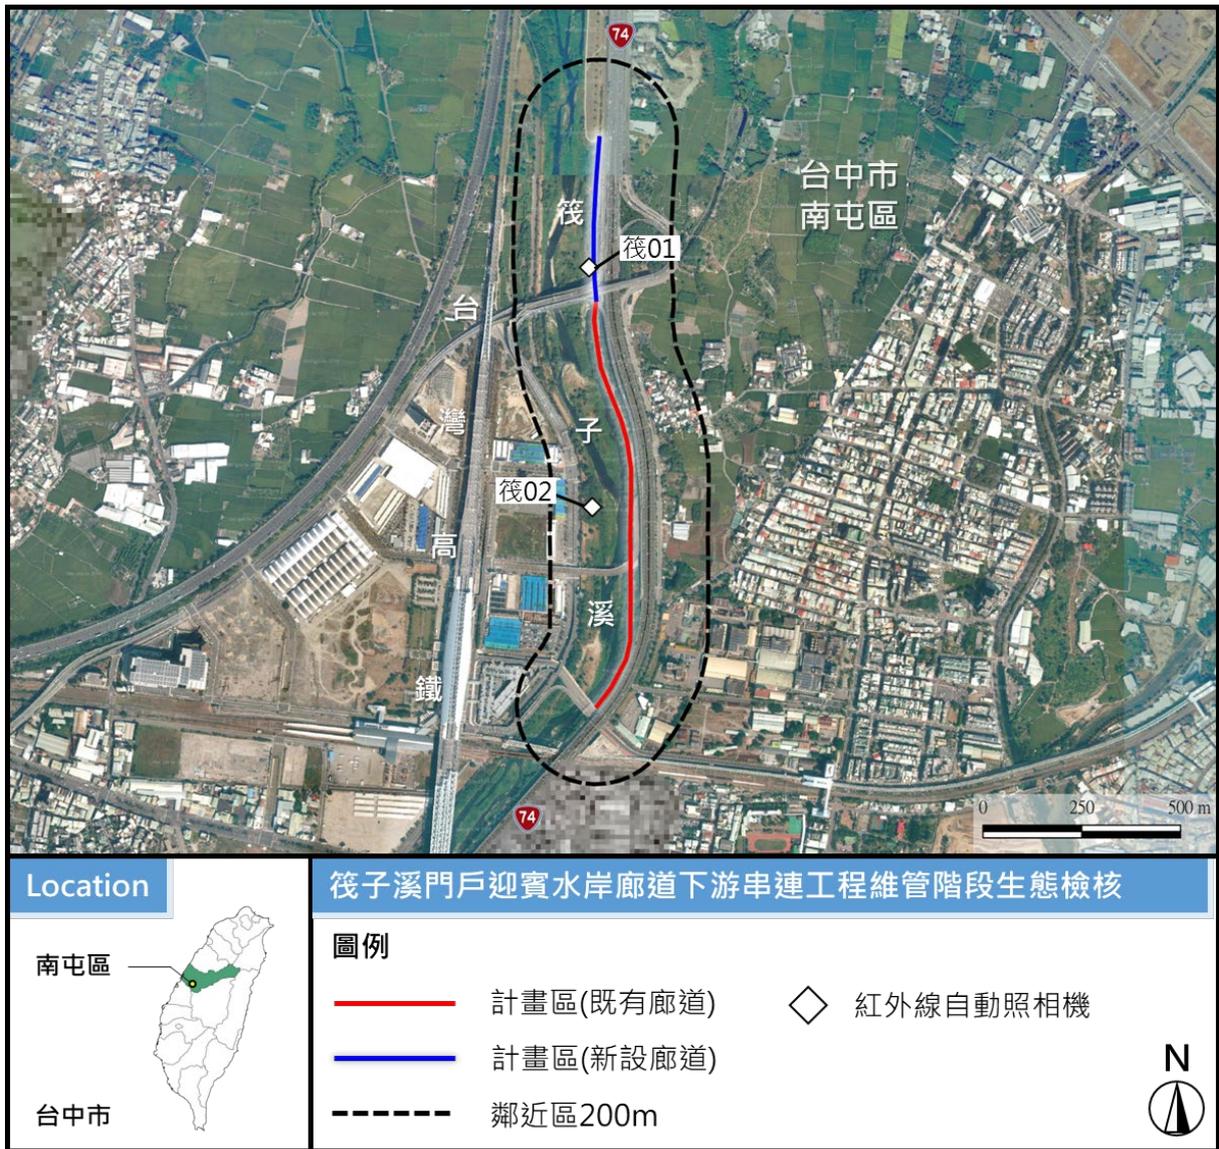
圖 3、紅外線自動相機佈設位置圖

本計畫生態調查項目主要針對陸域動物(哺乳類)進行調查，生態調查範圍為計畫區與周圍 200 公尺內，紅外線自動照相機設置位置如圖 3 所示。

1. 哺乳類以架設紅外線自動相機進行監測，於植被自然度較高及隱蔽處設置紅外線自動照相機，輔助哺乳類動物之調查。紅外線自動照相機共佈設 2 具，持續架設時間至完工後，下載 4 次影像及分析。鑑定主要依據祁(1998)所著之「臺灣哺乳動物」。

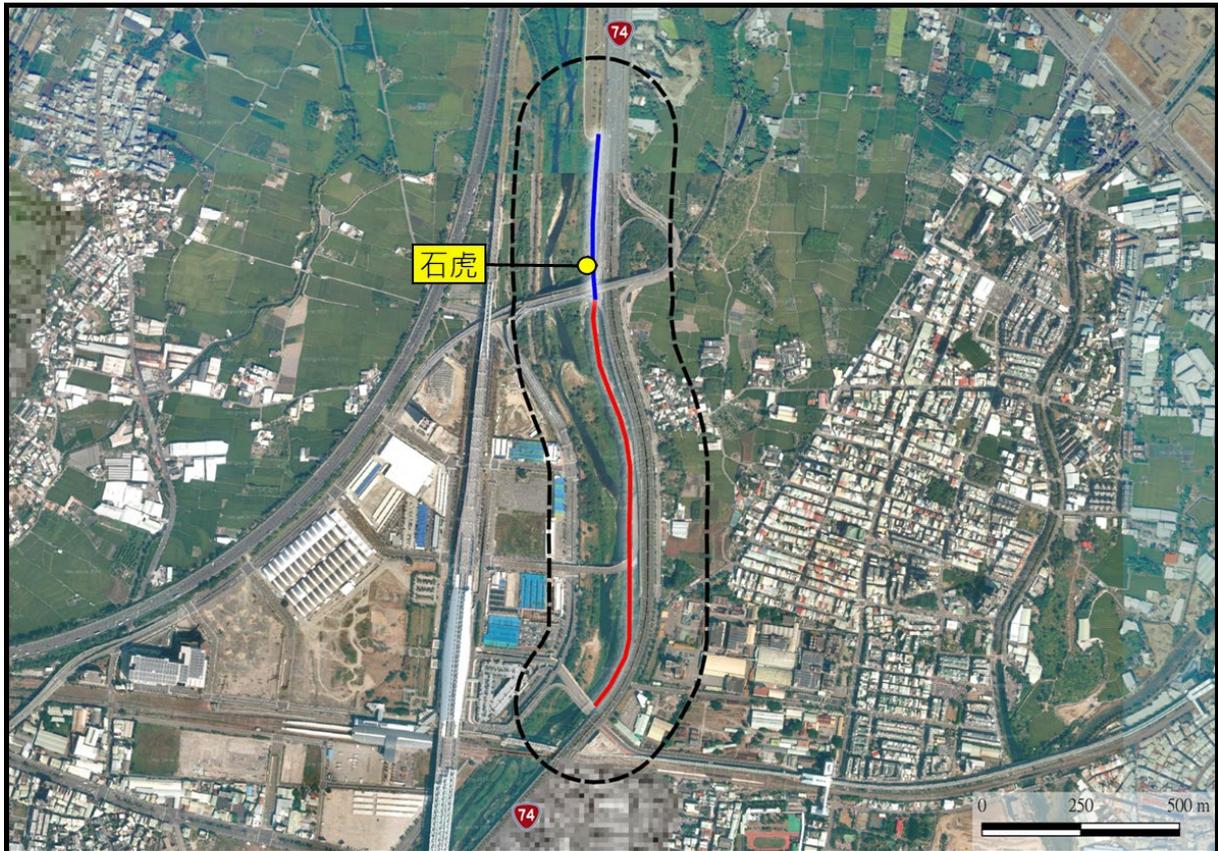
圖 4、保育類動物位置圖

紅外線自動相機自民國 112 年 7 月至 112 年 9 月於筏子溪沿線樹林及灌叢共設置 2 台(編號筏子溪 01~筏子溪 02)，總佈設時間為 1,986 小時，期間共記錄 8 種動物，種類包括白頭翁、珠頸斑鳩、麻雀、黑冠麻鷺、斯文豪氏攀蜥、白鼻心、石虎及貓等。筏子溪 01 OI 值介於 1.01~28.21，以珠頸斑鳩(28.21) 最高，筏子溪 02 OI 值介於 1.01~3.02，以珠頸斑鳩(3.02)最高；記錄石虎 1 種瀕臨絕種野生動物。歷季各物種自動相機 OI 值高低值詳見表 1，本季保育類動物分布圖詳見圖 4。

季次	保育類物種	保育等級	座標(TWD97)	位置
施工階段 Q1	石虎	I	211xxx 2668xxx	筏子溪左岸灌叢
	紅尾伯勞	III	211xxx 2667xxx	筏子溪右岸高灘地樹林
施工階段 Q2	石虎	I	211xxx 2668xxx	筏子溪左岸灌叢
	紅尾伯勞	III	211xxx 2667xxx	筏子溪右岸高灘地樹林
施工階段 Q3	石虎	I	211xxx 2668xxx	筏子溪左岸灌叢
			211xxx 2667xxx	筏子溪右岸高灘地樹林
	穿山甲	II	211xxx 2668xxx	筏子溪左岸灌叢
維管階段	石虎	I	211xxx 2668xxx	筏子溪左岸灌叢

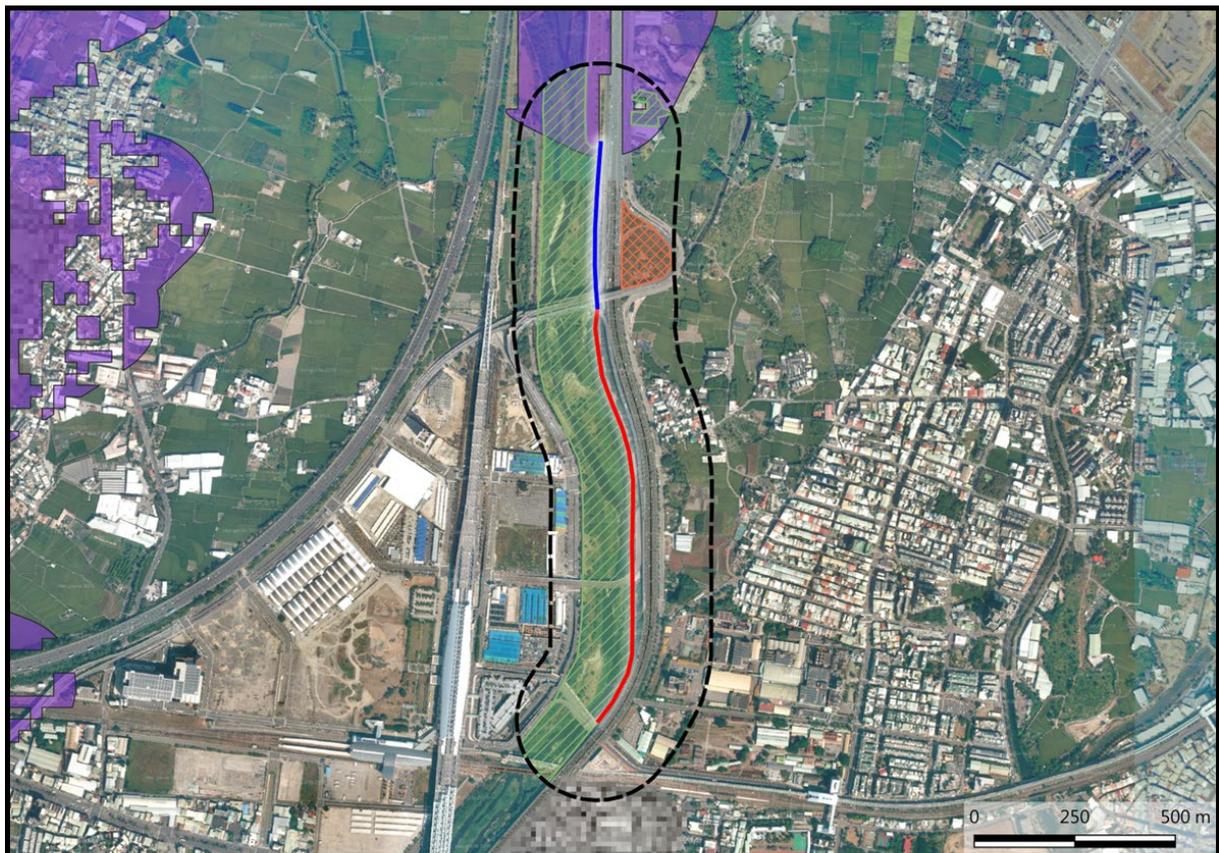
圖 5、生態關注區域圖

依據維管階段監測結果，動物的部份以平地常見一般性物種為主，僅記錄石虎 1 種保育類動物。鄰近區北側屬「石虎潛在棲地」範圍，筏子溪河岸樹林作為潛在棲地之延伸，水域則為水鳥活動範圍，故將石虎及水鳥列為關注物種，筏子溪及周圍樹林列為「關注棲地」；此外，另於台 74 快速道路西側周邊有樹灌叢區域，可提供生物棲息，因而列為「高生態價值區域」（詳圖 5）。

依據「公共工程生態檢核注意事項修正總說明」所述，將本計畫調查結果繪製成生態關注區域圖，如圖 5 所示。對關注物種及重要生物棲地生態評估結果，在維管階段採減輕與補償策略之生態保育對策，工程配置方案如下：

生態檢核為檢視基地點位及周邊環境生態狀況，計畫區主要為道路與灌叢，植被較單調且人為干擾較大，陸域植物與動物種類不多，工程範圍以外來種銀合歡灌叢及大黍為優勢，因此施工對植被影響不大。鄰近區以道路、農耕地及次生林為主，靠近筏子溪周邊、草灌叢及樹林則為水鳥與陸域動物主要棲息地，維管階段之影響主要為周邊道路行車之噪音及振動。

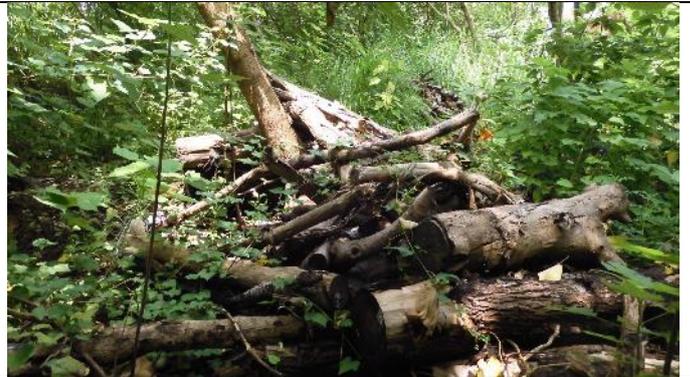
環境照—柴堆設置

- 1.以本地適生或原生植物(苦楝、茄冬及月橘)進行綠化，以及於施工坡面噴灑草籽，以加速植被恢復，栽植方式採多層次的複層種植方式。
- 2.施工中伐除之樹幹於計畫路線周邊林地排列堆疊成柴堆，增加爬蟲類及其他小型生物之微棲地，增加石虎等食肉目動物食物來源。
