# 大智排水水環境改善整體計畫(第一期)

## 規劃設計委託技術服務

### 生態檢核成果報告書

主辦機關：臺中市政府水利局

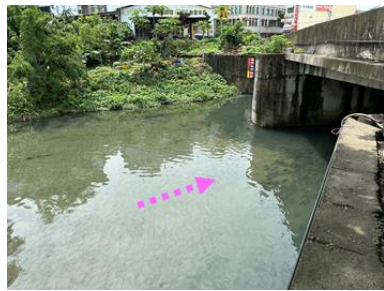
排水路現況(大智路側)

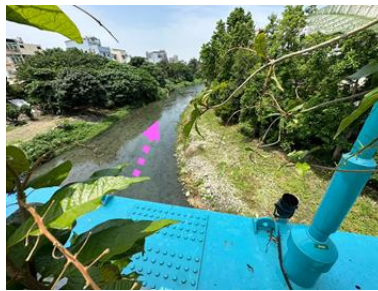
排水路現況(南門橋下游)

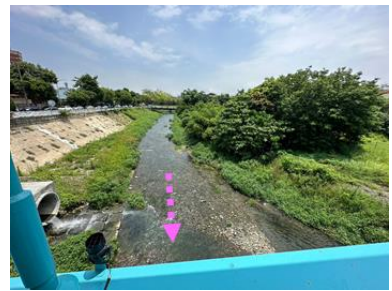
排水路現況(南門橋上游)

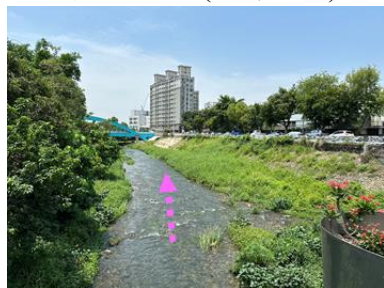
排水路現況(喬城路下游)
