水利工程快速棲地生態評估表(河川、區域排水)

| | 工程名稱 | 黎明溝水環境改善計畫 | 工程階段 | <input type="checkbox"/> 計畫提報階段 <input type="checkbox"/> 調查設計階段 <input type="checkbox"/> 施工階段 <input checked="" type="checkbox"/> 維護管理階段 |
| | 調查樣區 | 千城街 116 巷 12 弄與龍富路 5 段間河段間 | 位置座標 (TW97) | X：120.629820 Y：24.156730 |

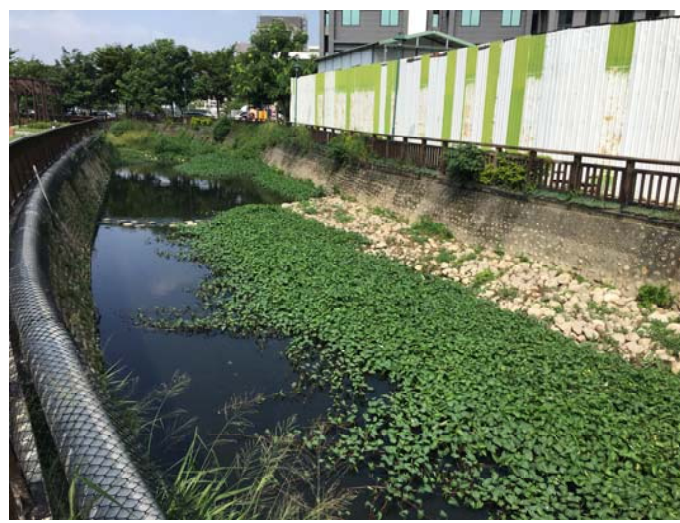
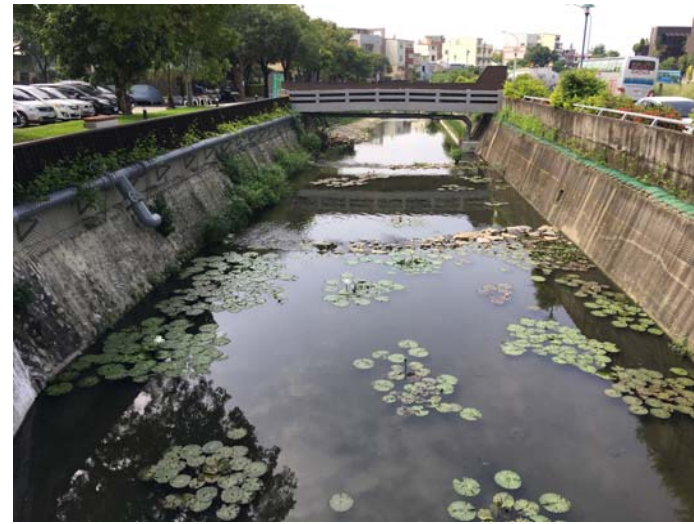
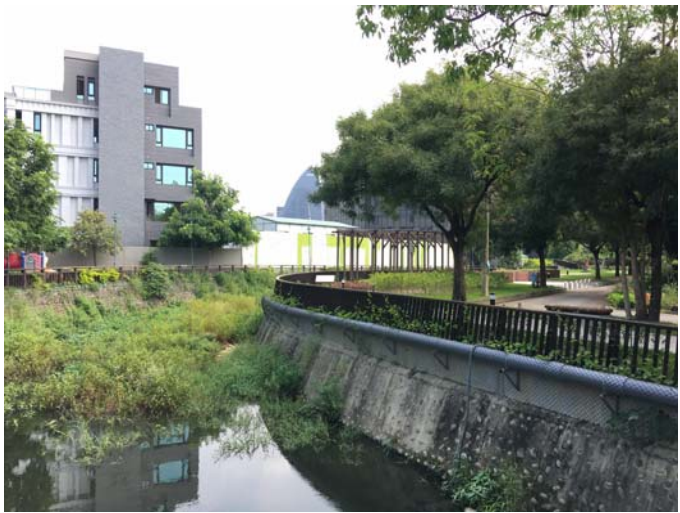
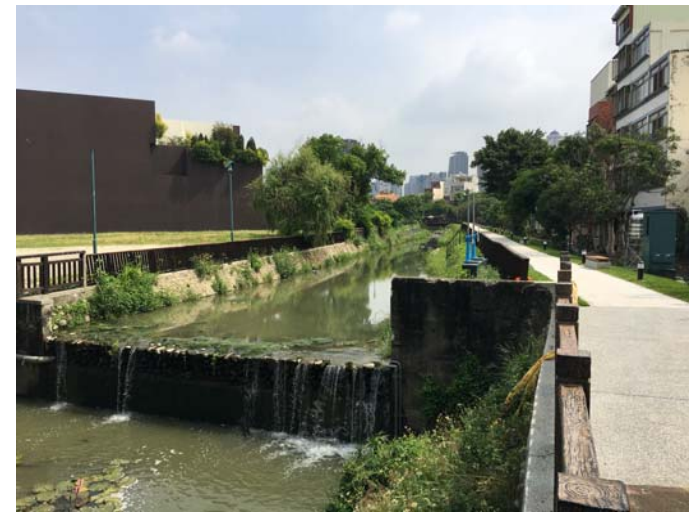
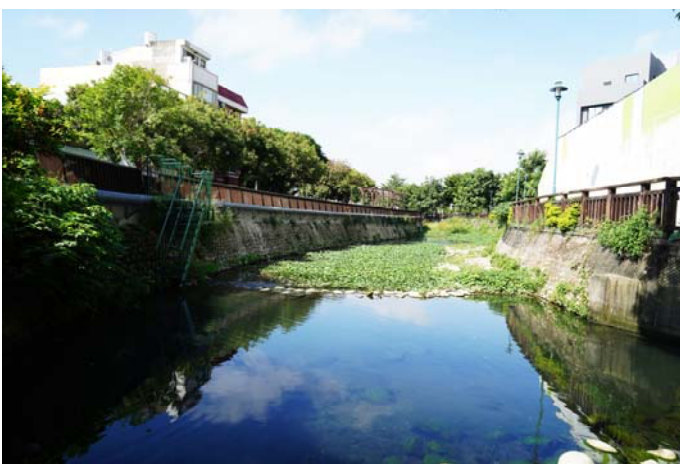
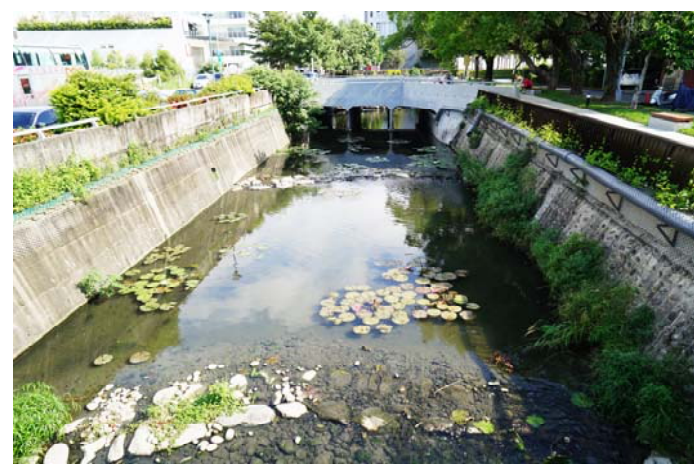
水域棲地

| 類別 | | ③<br>評估因子勾選 | ④<br>評分 | ⑤<br>未來可採行的生態友善策略或措施 |
|---|---|---|---|---|
| 水的特性 | (A)<br>水域<br>型態<br>多樣<br>性 | Q：您看到幾種水域型態?(可複選)<br><input type="checkbox"/> 淺流、 <input type="checkbox"/> 淺瀨、 <input type="checkbox"/> 深流、 <input type="checkbox"/> 深潭、 <input type="checkbox"/> 岸邊緩流、 <input checked="" type="checkbox"/> 其他<br>(什麼是水域型態? 詳表 A-1 水域型態分類標準表)<br><br>評分標準：(詳參照表 A 項)<br><input type="checkbox"/> 水域型態出現 4 種以上：10 分<br><input type="checkbox"/> 水域型態出現 3 種：6 分<br><input type="checkbox"/> 水域型態出現 2 種：3 分<br><input checked="" type="checkbox"/> 水域型態出現 1 種：1 分<br><input type="checkbox"/> 同上，且水道受人工建造物限制，水流無自然擺盪之機會：0 分<br><br>生態意義：檢視現況棲地的多樣性狀態 | 1 | <input checked="" type="checkbox"/> 增加水流型態多樣化<br><input type="checkbox"/> 避免施作大量硬體設施<br><input checked="" type="checkbox"/> 增加水流自然擺盪之機會<br><input checked="" type="checkbox"/> 縮小工程量體或規模<br><input type="checkbox"/> 進行河川(區排)情勢調查中的專題或專業調查<br><input type="checkbox"/> 避免全斷面流速過快<br><input checked="" type="checkbox"/> 增加棲地水深<br><input type="checkbox"/> 其他_____ |

| 類別 | | ③<br>評估因子勾選 | ④<br>評分 | ⑤<br>未來可採行的生態友善策略或措施 |
|---|---|---|---|---|
| 水的特性 | (C)<br>水質 | Q：您看到聞到的水是否異常？（異常的水質指標如下，可複選）<br><input type="checkbox"/> 濁度太高、 <input type="checkbox"/> 味道有異味、 <input checked="" type="checkbox"/> 優養情形(水表有浮藻類) | 10 | <input checked="" type="checkbox"/> 維持水量充足<br><input type="checkbox"/> 維持水路洪枯流量變動<br><input checked="" type="checkbox"/> 調整設計，增加水深<br><input checked="" type="checkbox"/> 檢視區域內各事業放流水是否符合放流水標準<br><input type="checkbox"/> 調整設計，增加水流曝氣機會<br><input type="checkbox"/> 建議進行河川區排情勢調查之簡易水質調查監測<br><input type="checkbox"/> 其他_____ |

| 類別 | | ③<br>評估因子勾選 | ④<br>評分 | ⑤<br>未來可採行的生態友善策略或措施 |
|---|---|---|---|---|
| 生態特性 | (H)<br>水域<br>生產<br>者 | Q：您看到的水是什麼顏色？<br>評分標準：<br><input type="checkbox"/> 水呈現藍色且透明度高：10 分<br><input checked="" type="checkbox"/> 水呈現黃色：6 分<br><input type="checkbox"/> 水呈現綠色：3 分<br><input type="checkbox"/> 水呈現其他色：1 分<br><input type="checkbox"/> 水呈現其他色且透明度低：0 分 | 6 | <input type="checkbox"/> 避免施工方法及過程造成濁度升高<br><input type="checkbox"/> 調整設計，增加水深<br><input checked="" type="checkbox"/> 維持水路洪枯流量變動<br><input type="checkbox"/> 檢視區域內各事業放流水是否符合放流水標準<br><input type="checkbox"/> 增加水流曝氣機會<br><input type="checkbox"/> 建議進行河川區排情勢調查之簡易水質調查監測<br><input type="checkbox"/> 其他_____ |

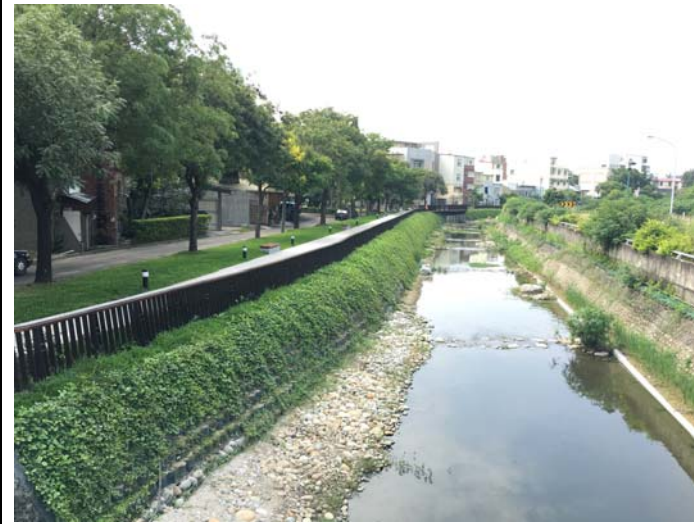
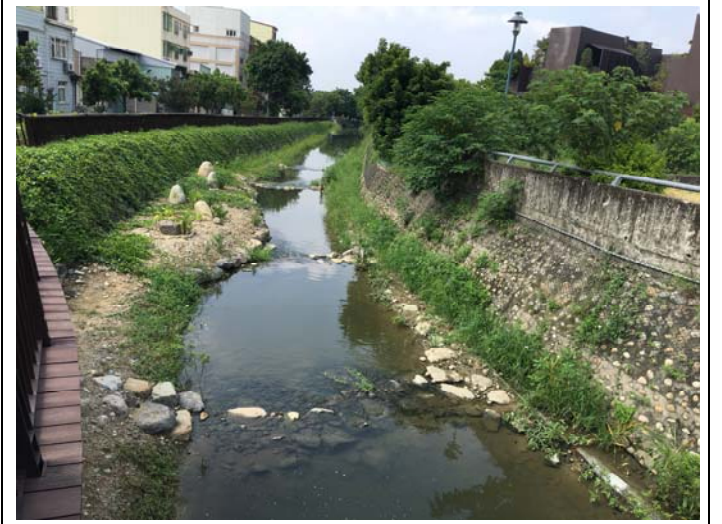
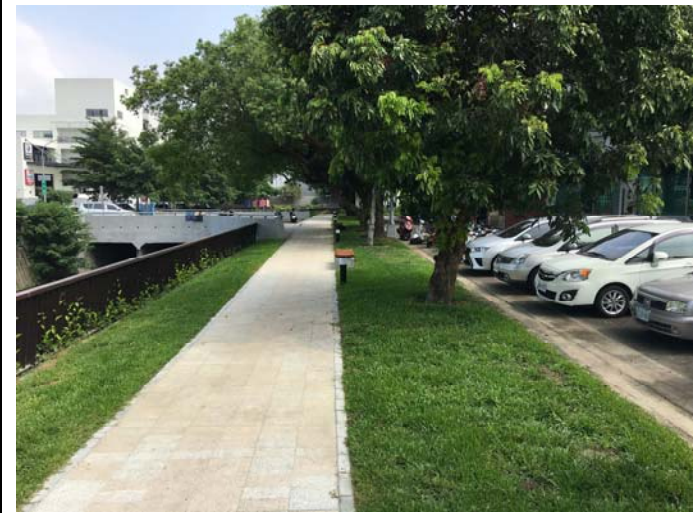
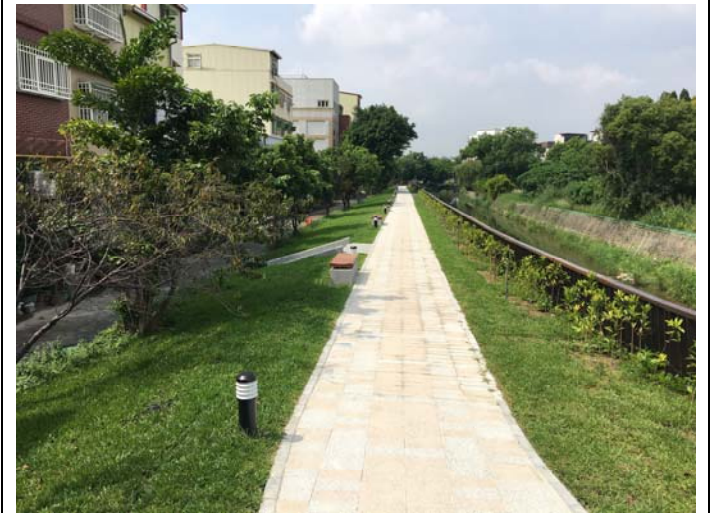
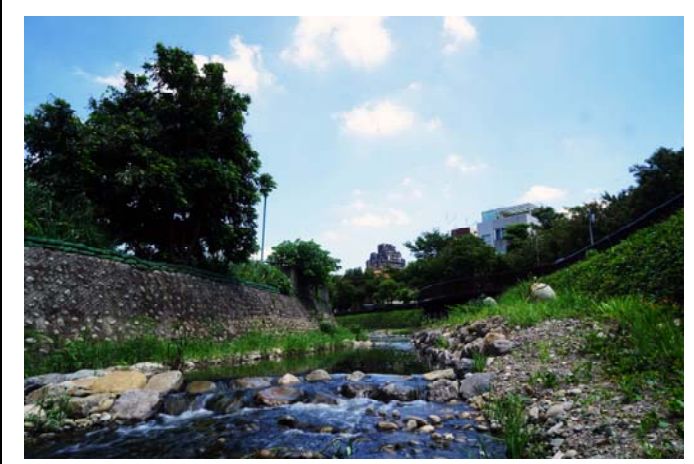
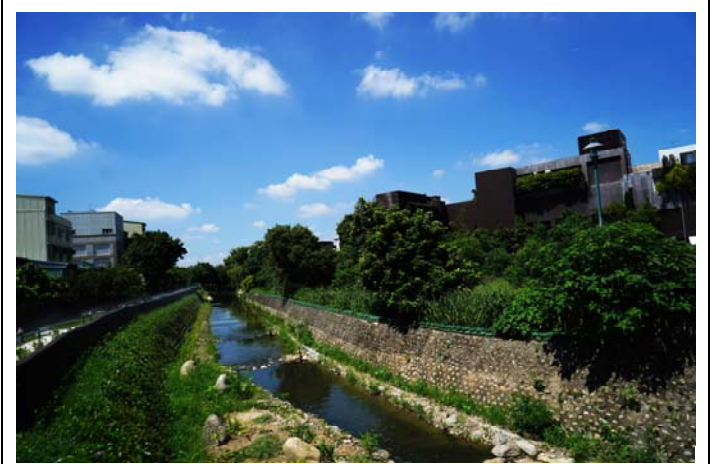
水岸及護坡

| 類別 | | ③<br>評估因子勾選 | ④<br>評分 | ⑤<br>未來可採行的生態友善策略或措施 |
|---|---|---|---|---|
| 水陸域過渡帶及底質特性 | (D)<br>水陸域過渡帶 | Q：您看到的水陸域接界處的裸露面積佔總面積的比率有多少？<br>評分標準：<br><input checked="" type="checkbox"/> 在目標河段內，灘地裸露面積比率小於 25%： 5 分<br><input type="checkbox"/> 在目標河段內，灘地裸露面積比率介於 25%-75%： 3 分<br><input type="checkbox"/> 在目標河段內，灘地裸露面積比率大於 75%： 1 分<br><input type="checkbox"/> 在目標河段內，完全裸露，沒有水流： 0 分 | 6 | <input type="checkbox"/> 增加低水流路施設<br><input type="checkbox"/> 增加構造物表面孔隙、粗糙度<br><input checked="" type="checkbox"/> 增加植生種類與密度<br><input checked="" type="checkbox"/> 減少外來種植物數量<br><input type="checkbox"/> 維持重要保全對象(大樹或完整植被帶等)<br><input type="checkbox"/> 其他_____ |
| | | Q：您看到控制水路的兩側是由什麼結構物跟植物所組成? 1 分<br>(詳表 D-1 河岸型式與植物覆蓋狀況分數表) | | |

| 類別 | | ③<br>評估因子勾選 | ④<br>評分 | ⑤<br>未來可採行的生態友善策略或措施 |
|---|---|---|---|---|
| 水陸域過渡帶及底質特性 | (E)<br>溪濱廊道連續性 | <p>Q：您看到的溪濱廊道自然程度？（垂直水流方向）（詳參照表 E 項）</p> <p>評分標準：</p> <p><input type="checkbox"/> 仍維持自然狀態：10 分</p> <p><input type="checkbox"/> 具人工構造物或其他護岸及植栽工程，低於 30%廊道連接性遭阻斷：6 分</p> <p><input checked="" type="checkbox"/> 具人工構造物或其他護岸及植栽工程，30%~60%廊道連接性遭阻斷：3 分</p> <p><input type="checkbox"/> 大於 60%之濱岸連接性遭人工構造物所阻斷：1 分</p> <p><input type="checkbox"/> 同上，且為人工構造物表面很光滑：0 分</p> | 3 | <p><input type="checkbox"/> 標示重要保全對象(大樹或完整植被帶等)</p> <p><input checked="" type="checkbox"/> 縮減工程量體或規模</p> <p><input type="checkbox"/> 建議進行河川區排情勢調查中的專題或專業調查</p> <p><input type="checkbox"/> 增加構造物表面孔隙、粗糙度</p> <p><input checked="" type="checkbox"/> 增加植生種類與密度</p> <p><input checked="" type="checkbox"/> 增加生物通道或棲地營造</p> <p><input checked="" type="checkbox"/> 降低縱向結構物的邊坡(緩坡化)</p> <p><input type="checkbox"/> 其他_____</p> |

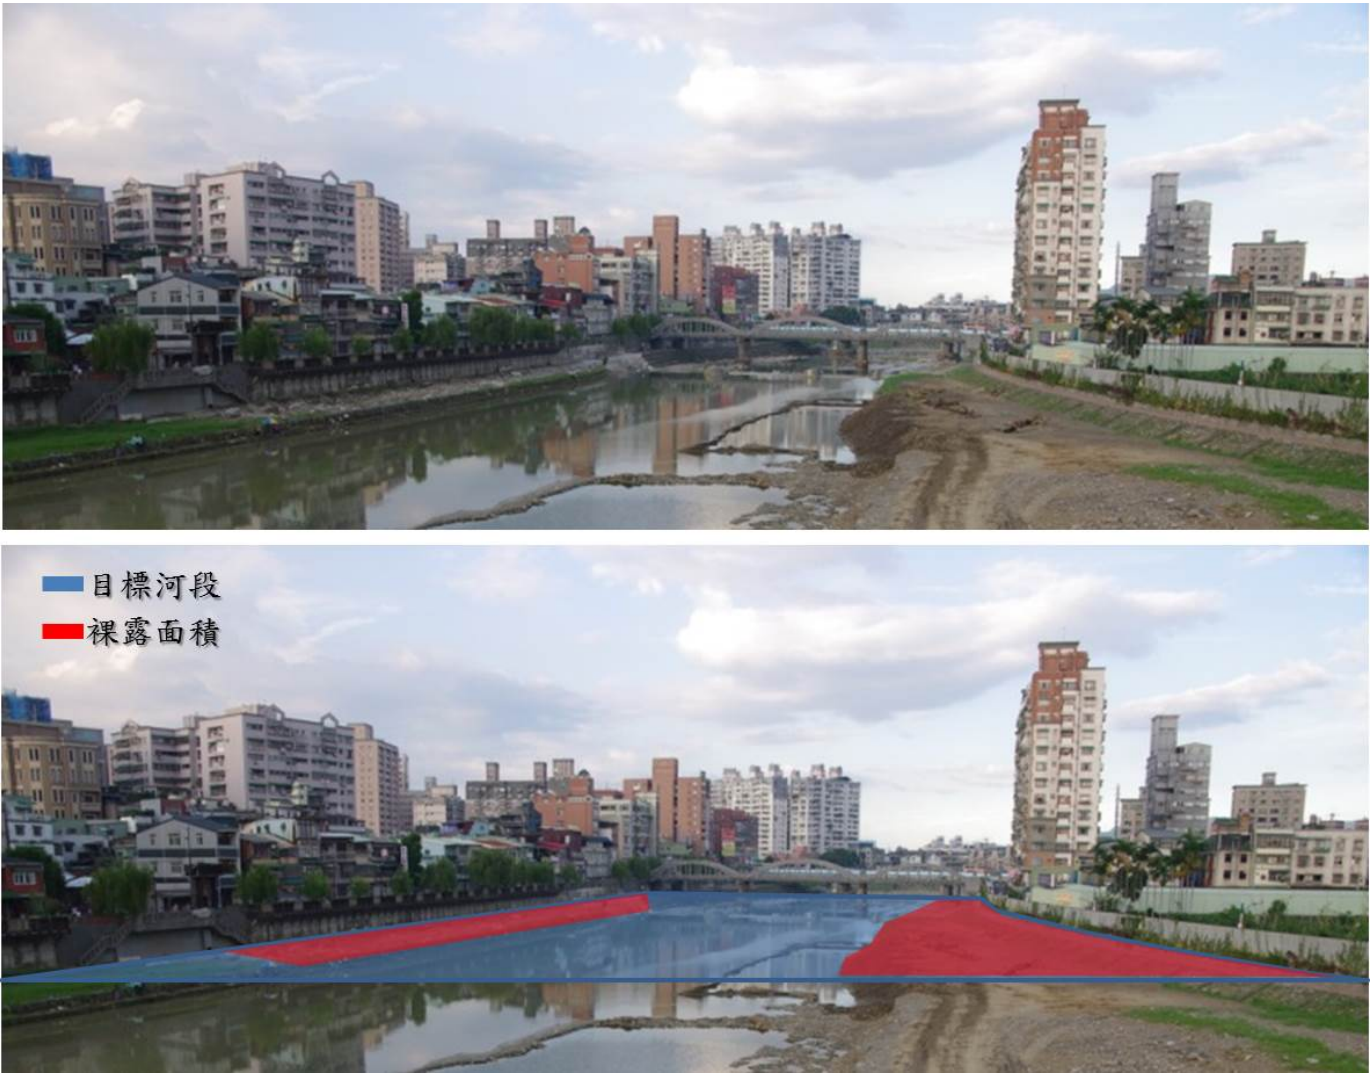
圖 D-1 裸露面積示意圖

| 類別 | | ③<br>評估因子勾選 | ④<br>評分 | ⑤<br>未來可採行的生態友善策略或措施 |
|---|---|---|---|---|
| | | 生態意義：檢視流量洪枯狀態的空間變化，在水路的水路域交界的過渡帶特性<br>註：裸露面積為總面積(目標河段)扣除水與植物的範圍(詳圖 D-1 裸露面積示意圖) | | |
