# 大智排水水環境改善整體計畫(第一期)

## 規劃設計委託技術服務

### 生態檢核成果報告書

主辦機關：臺中市政府水利局

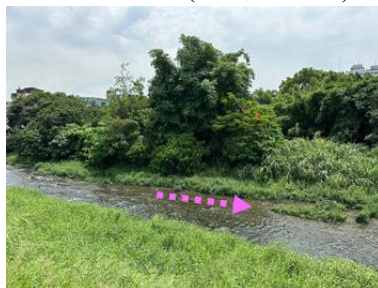
喬城路旁林帶

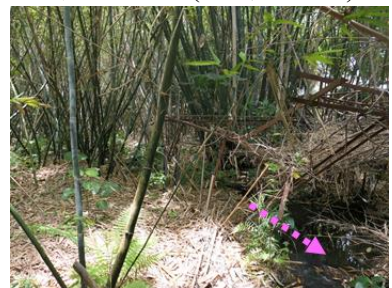
竹林內排水路

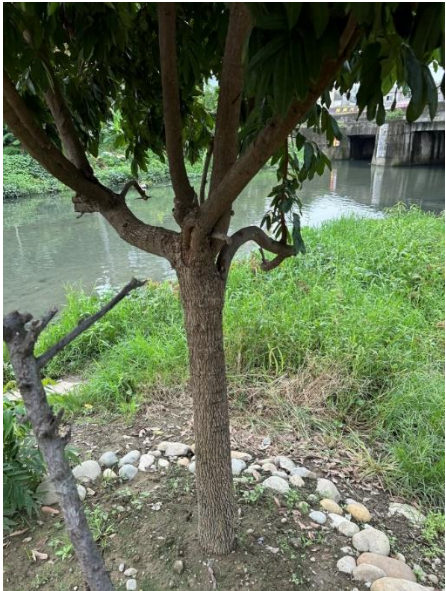
| 編號：6 | 樹種：龍眼 調查日期：2023/5/23 | | |

| 枯損被害 | 下方有枯萎 | 1 | |

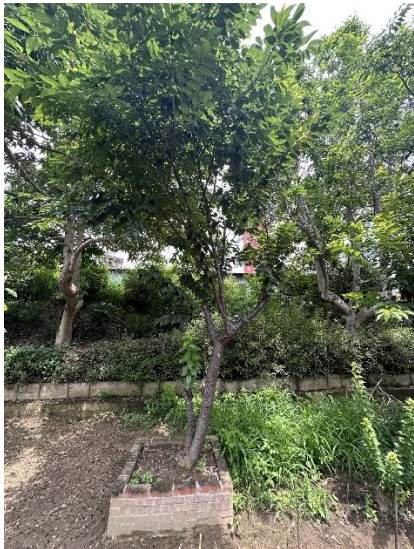
| 編號：16 | 樹種：山櫻花 | | 調查日期：2023/5/23 |

| 枯損被害 | 下方有枯萎 | 1 | |

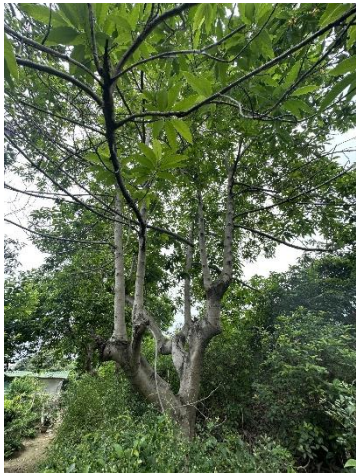
| 編號：19 | 樹種：黃玉蘭 調查日期：2023/5/23 | | |

| 枯損被害 | 下方有枯萎 | 1 | |
| 樹皮主幹 | 部分損傷樹皮有<br>異常、明顯枝幹<br>膨大突起有空洞 | 2 | |

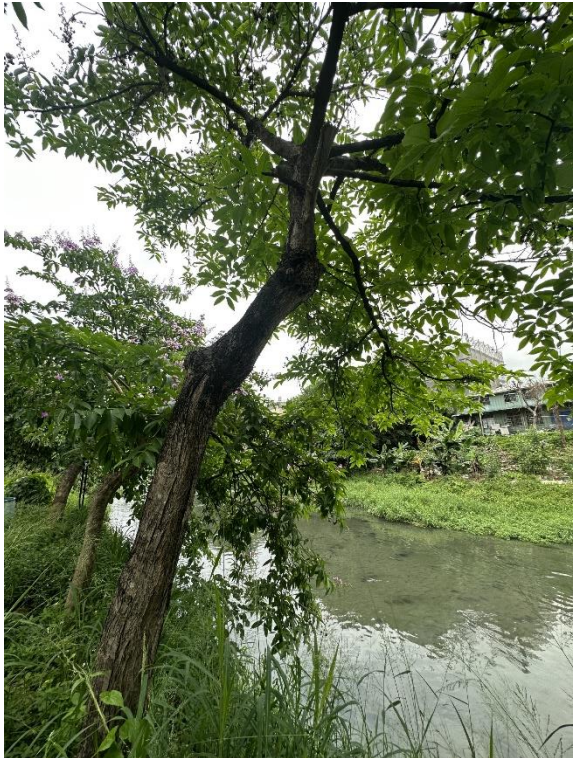
| 編號：20 | 樹種：大花紫薇 調查日期：2023/5/23 | | |

| 枯損被害 | 下方有枯萎 | 1 | |

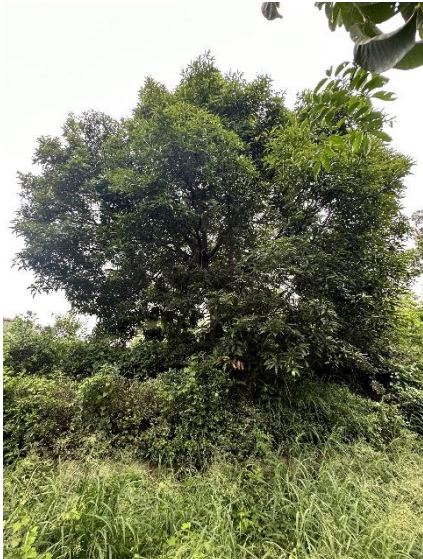
| 編號：24 | | 樹種：芒果 | | 調查日期：2023/5/23 |

| 枯損被害 | 下方有枯萎 | 1 | | |

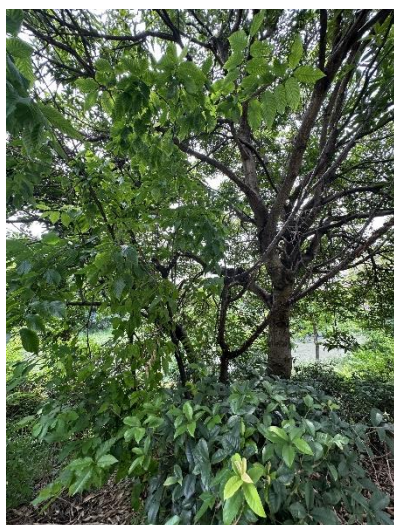
| 編號：25 | 樹種：山櫻花 | | 調查日期：2023/5/23 |

| 枯損被害 | 上下有枯萎 | 2 | |

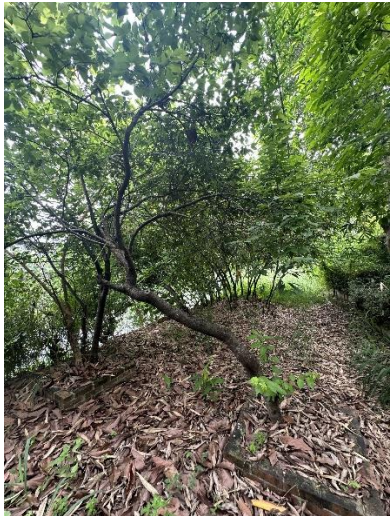
| 編號：33 | 樹種：山櫻花 | | 調查日期：2023/5/23 |

| 枝的生長 | 有萌蘖產生 | 1 | |
| 枯損被害 | 上下有枯萎 | 2 | |

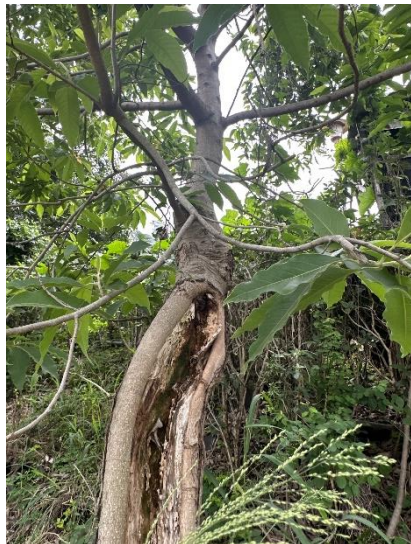
| 編號：46 | 樹種：黃玉蘭 | | 調查日期：2023/5/23 |

| 枯損被害 | 下方有枯萎 | 1 | |
| 樹皮主幹 | 樹皮有裂痕並脫落、樹幹已有大空洞 | 3 | |

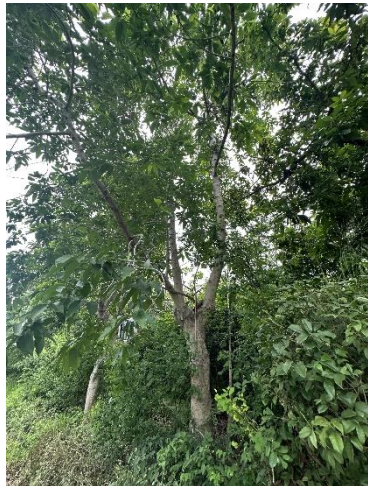
| 編號：48 | 樹種：黃玉蘭 | | 調查日期：2023/5/23 |

| 枯損被害 | 下方有枯萎 | 1 | |
| 樹皮主幹 | 部分損傷樹皮有<br>異常、明顯枝幹<br>膨大突起有空洞 | 2 | |

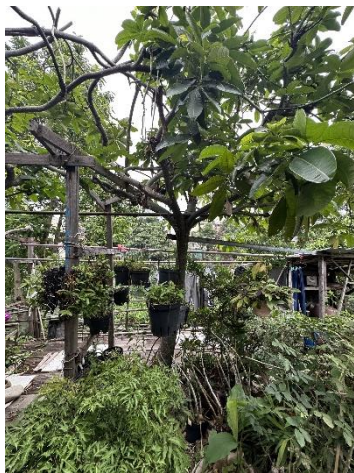
| 編號：62 | | 樹種：調查日期：2023/5/23 | |

| 枝的生長 | 健康 | 0 | |
| 枯損被害 | 無枯萎 | 0 | |

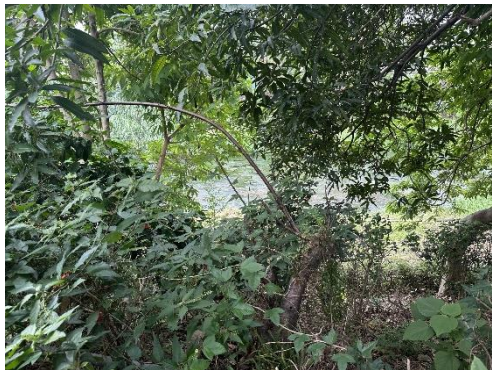
| 編號：63 | | 樹種：山櫻花 | | 調查日期：2023/5/23 |

| 枝的生長 | 健康 | 0 | | |
| 枯損被害 | 上下有枯萎 | 2 | | |
| 樹皮主幹 | 無損傷、無腐朽 | 0 | | |

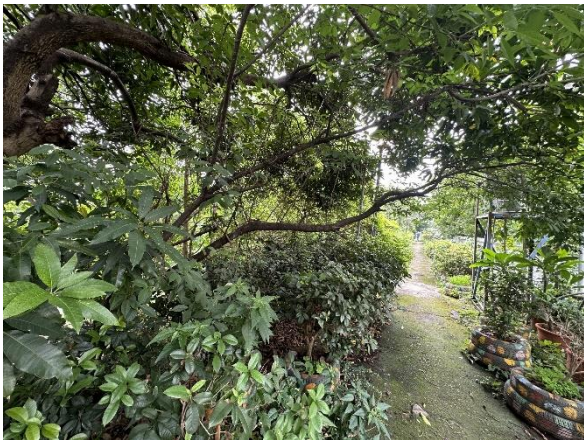
| 編號：64 | | 樹種：山櫻花      調查日期：2023/5/23 | |

| 枝的生長 | 健康 | 0 | |
| 枯損被害 | 上下有枯萎 | 2 | |
| 樹皮主幹 | 無損傷、無腐朽 | 0 | |

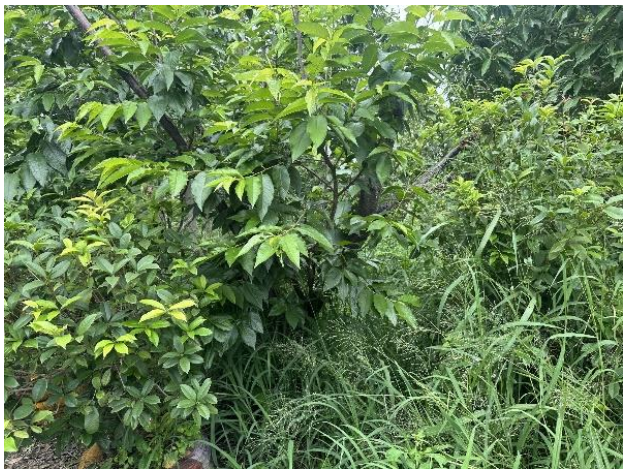
| 編號：68 | 樹種：山櫻花 調查日期：2023/5/23 | | |

| 枝的生長 | 健康 | 0 | |
| 枯損被害 | 下方有枯萎 | 1 | |
| 樹皮主幹 | 無損傷、無腐朽 | 0 | |

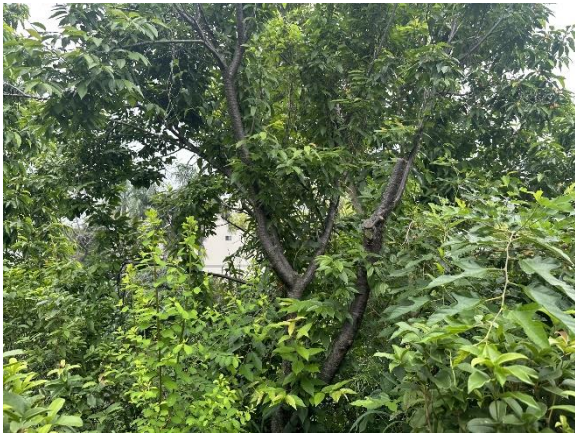
| 編號：69 | | 樹種：山櫻花 | | 調查日期：2023/5/23 |

| 枝的生長 | 健康 | 0 | | |
| 枯損被害 | 上下有枯萎 | 2 | | |

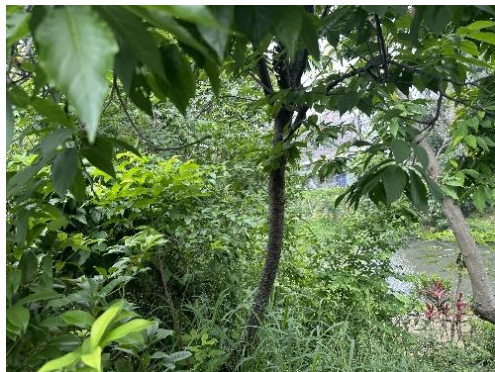
| 編號：70 | 樹種：山櫻花 | | 調查日期：2023/5/23 |

| 枝的生長 | 健康 | 0 | |
| 枯損被害 | 上下有枯萎 | 2 | |
| 樹皮主幹 | 無損傷、無腐朽 | 0 | |

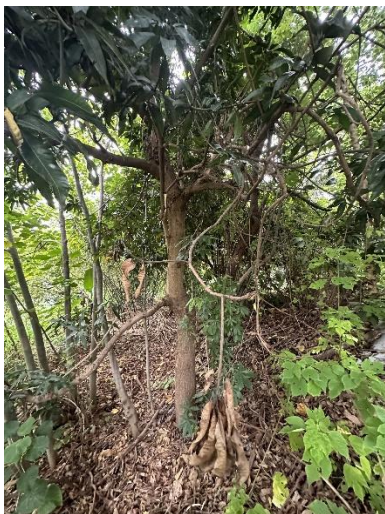
| 編號：75 | 樹種：芒果 | | 調查日期：2023/5/24 |

| 枝的生長 | 健康 | 0 | |
| 枯損被害 | 下方有枯萎 | 1 | |
| 樹皮主幹 | 無損傷、無腐朽 | 0 | |

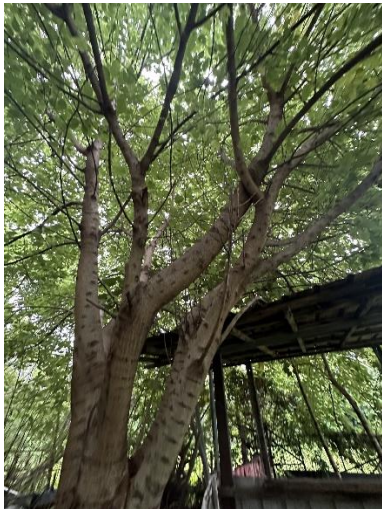
| 編號：76 | 樹種：構樹 | | 調查日期：2023/5/24 |

| 枝的生長 | 健康 | 0 | |
| 枯損被害 | 下方有枯萎 | 1 | |
| 樹皮主幹 | 無損傷、無腐朽 | 0 | |

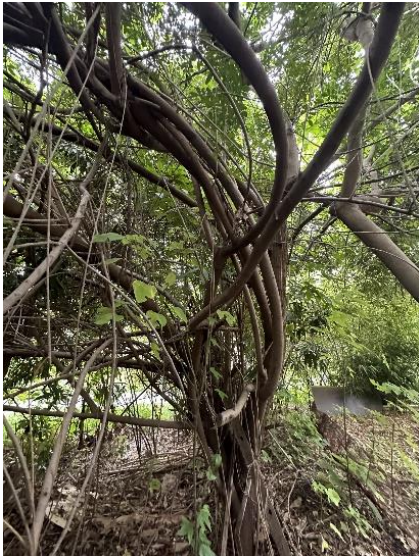
| 編號：79 | | 樹種：巴西乳香 | | 調查日期：2023/5/24 |

| 枝的生長 | 健康 | 0 | | |
| 枯損被害 | 下方有枯萎 | 1 | | |
| 樹皮主幹 | 無損傷、無腐朽 | 0 | | |

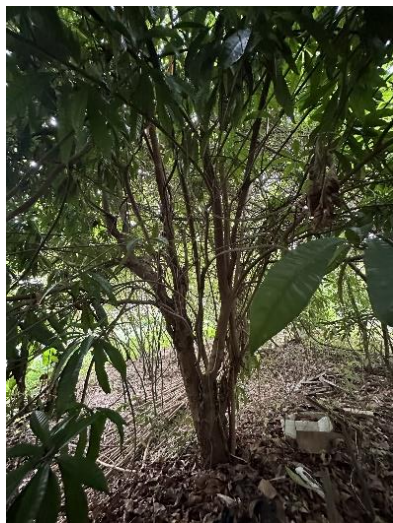
| 編號：80 | 樹種：調查日期：2023/5/24 | | |

| 枝的生長 | 健康 | 0 | |
| 枯損被害 | 下方有枯萎 | 1 | |
| 樹皮主幹 | 無損傷、無腐朽 | 0 | |

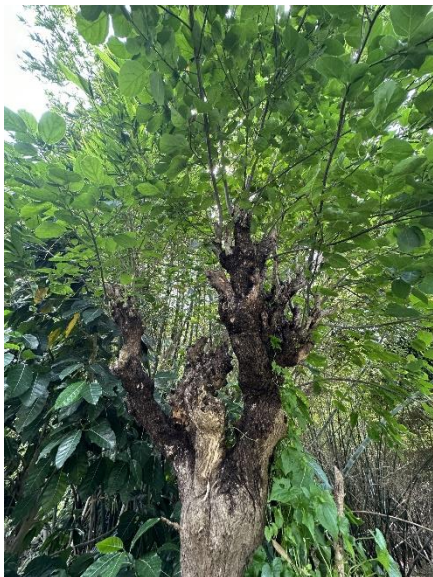
| 編號：102 | | 樹種：破布子 | | 調查日期：2023/5/25 | |

| 枝的生長 | 大量萌蘖 | 2 | | | |
| 枯損被害 | 無枯萎 | 0 | | | |
| 樹皮主幹 | 部分損傷樹皮有異常、明顯枝幹膨大突起有空洞 | 2 | | | |

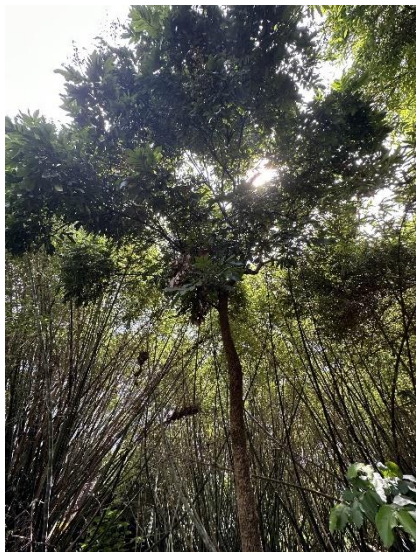
| 編號：103 | | 樹種：龍眼 | | 調查日期：2023/5/25 |

| 枝的生長 | 健康 | 0 | | |
| 枯損被害 | 無枯萎 | 0 | | |
| 樹皮主幹 | 無損傷、無腐朽 | 0 | | |

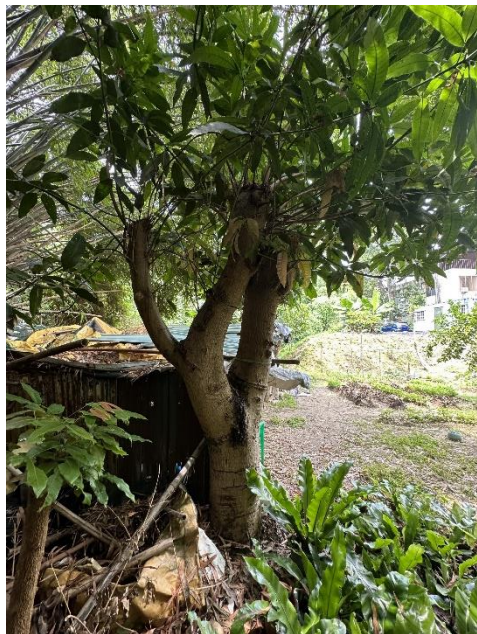
| 編號：104 | | 樹種：芒果 | | 調查日期：2023/5/25 | |

| 枝的生長 | 健康 | 0 | | | |
| 枯損被害 | 無枯萎 | 0 | | | |
| 樹皮主幹 | 無損傷、無腐朽 | 0 | | | |

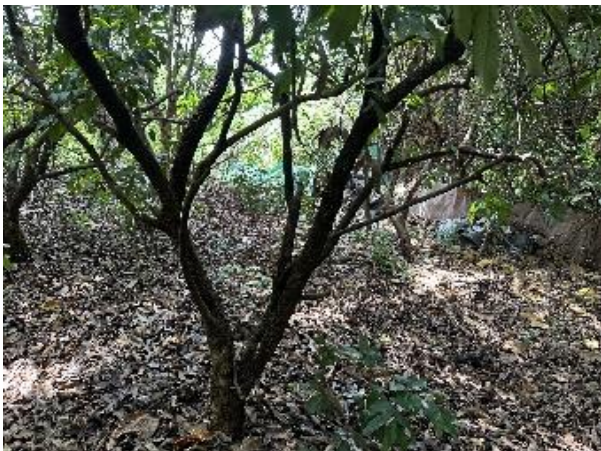
| 編號：105 | | 樹種：龍眼 | | 調查日期：2023/5/25 |

| 枝的生長 | 健康 | 0 | | |
| 枯損被害 | 下方有枯萎 | 1 | | |
| 樹皮主幹 | 無損傷、無腐朽 | 0 | | |

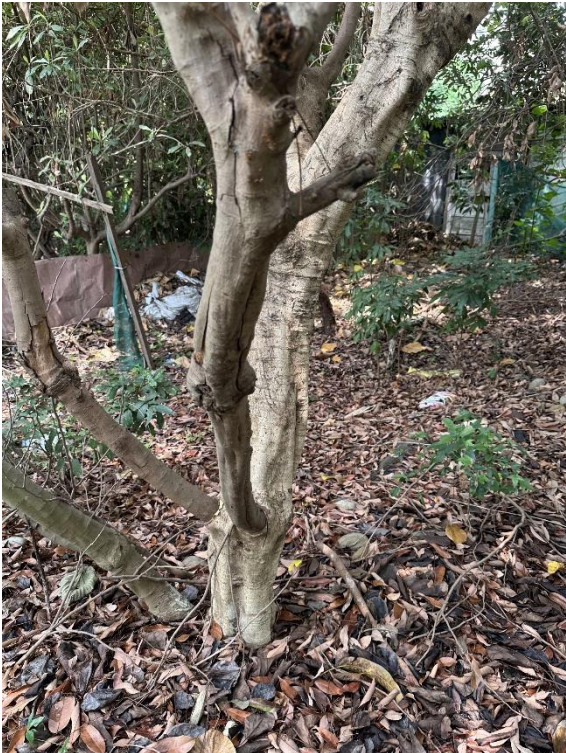
| 編號：106 | | 樹種：荔枝 | | 調查日期：2023/5/25 | |

| 枝的生長 | 健康 | 0 | | | |
| 枯損被害 | 無枯萎 | 0 | | | |
| 樹皮主幹 | 無損傷、無腐朽 | 0 | | | |

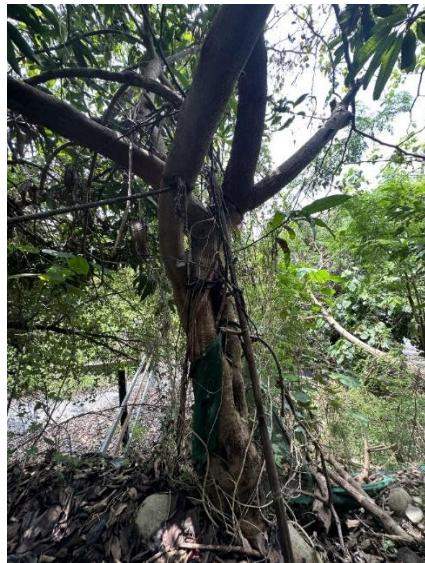
| 編號：107 | | 樹種：芒果 | | 調查日期：2023/5/25 |

| 枝的生長 | 健康 | 0 | | |
| 枯損被害 | 下方有枯萎 | 1 | | |
| 樹皮主幹 | 無損傷、無腐朽 | 0 | | |

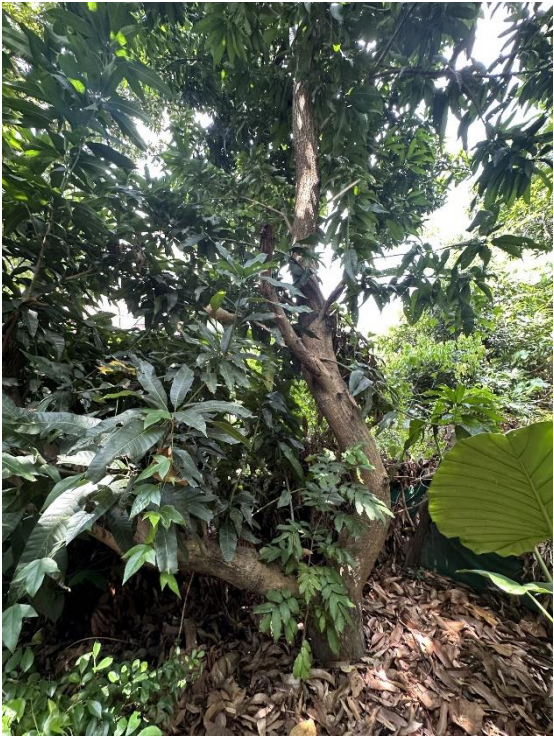
| 編號：109 | 樹種：芒果 調查日期：2023/5/25 | | |

| 枝的生長 | 健康 | 0 | |
| 枯損被害 | 無枯萎 | 0 | |
| 樹皮主幹 | 無損傷、無腐朽 | 0 | |

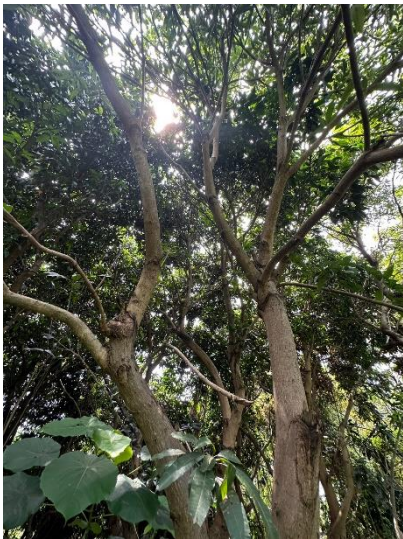
| 編號：110 | 樹種：芒果 調查日期：2023/5/25 | | |

| 枝的生長 | 健康 | 0 | |
| 枯損被害 | 下方有枯萎 | 1 | |
| 樹皮主幹 | 無損傷、無腐朽 | 0 | |

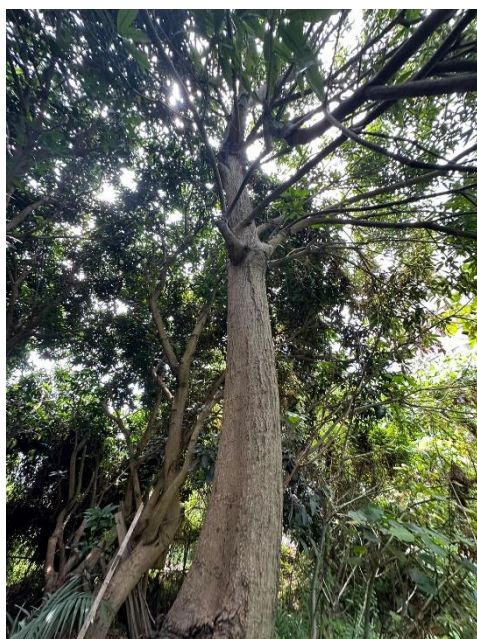
| 編號：111 | | 樹種：芒果 | | 調查日期：2023/5/25 |

| 枝的生長 | 健康 | 0 | | |
| 枯損被害 | 下方有枯萎 | 1 | | |
| 樹皮主幹 | 無損傷、無腐朽 | 0 | | |

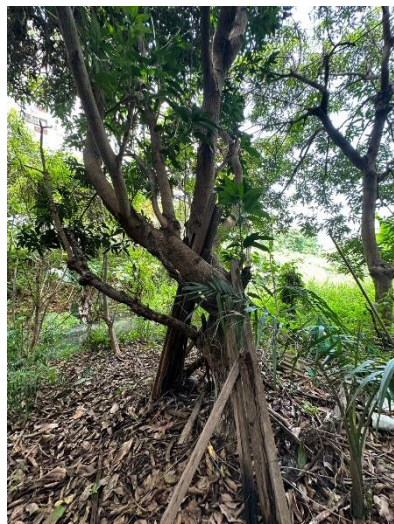
| 編號：112 | | 樹種：芒果 | | 調查日期：2023/5/25 |

| 枝的生長 | 健康 | 0 | | |
| 枯損被害 | 下方有枯萎 | 1 | | |
| 樹皮主幹 | 無損傷、無腐朽 | 0 | | |

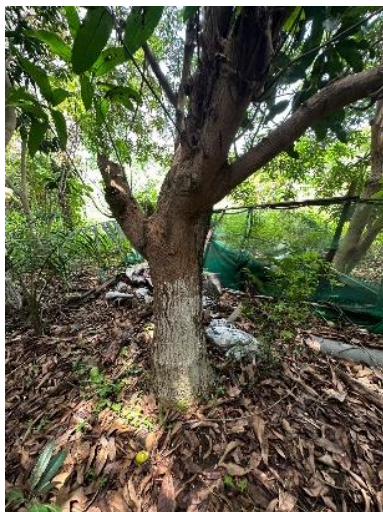
| 編號：113 | | 樹種：芒果 | | 調查日期：2023/5/25 |

| 枝的生長 | 健康 | 0 | | |
| 枯損被害 | 下方有枯萎 | 1 | | |
| 樹皮主幹 | 無損傷、無腐朽 | 0 | | |

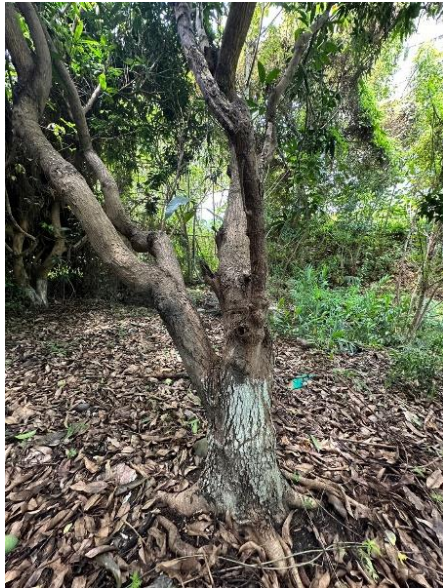
| 編號：114 | | 樹種：芒果 | | 調查日期：2023/5/25 | |

| 枝的生長 | 健康 | 0 | | | |
| 枯損被害 | 下方有枯萎 | 1 | | | |
| 樹皮主幹 | 無損傷、無腐朽 | 0 | | | |

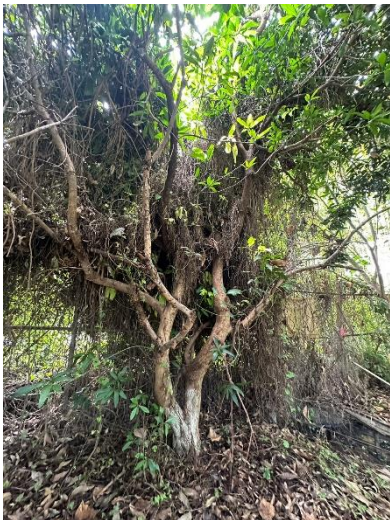
| 編號：115 | | 樹種：芒果 | | 調查日期：2023/5/25 |

| 枝的生長 | 健康 | 0 | | |
| 枯損被害 | 下方有枯萎 | 1 | | |
| 樹皮主幹 | 無損傷、無腐朽 | 0 | | |

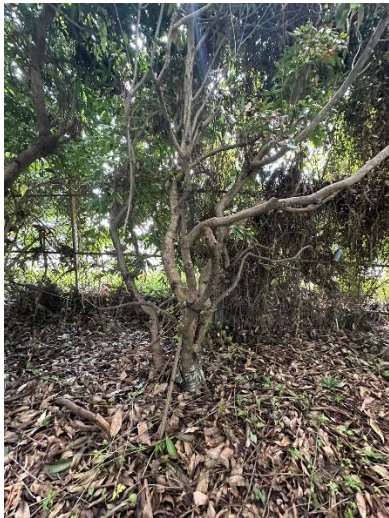
| 編號：116 | | 樹種：荔枝 | | 調查日期：2023/5/25 |

| 枝的生長 | 健康 | 0 | | |
| 枯損被害 | 上下有枯萎 | 2 | | |
| 樹皮主幹 | 無損傷、無腐朽 | 0 | | |

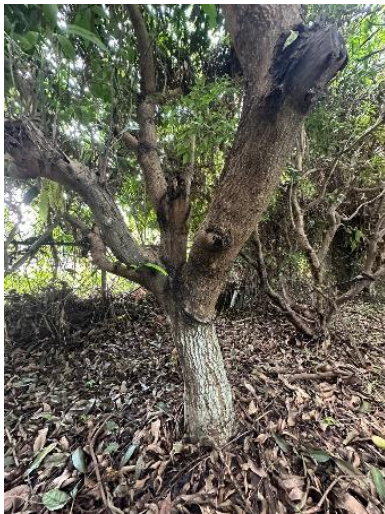
| 編號：117 | | 樹種：芒果 | | 調查日期：2023/5/25 |

| 枝的生長 | 健康 | 0 | | |
| 枯損被害 | 下方有枯萎 | 1 | | |
| 樹皮主幹 | 無損傷、無腐朽 | 0 | | |

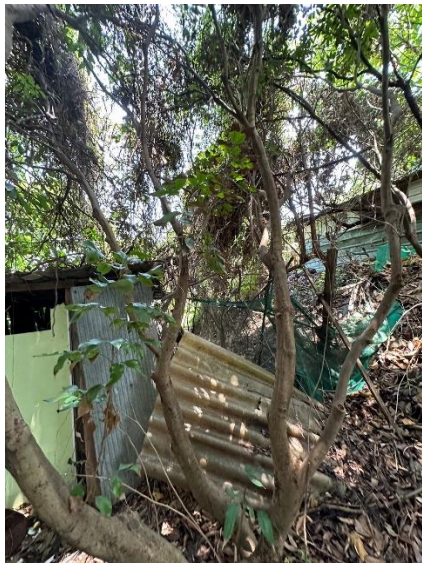
| 編號：124 | | 樹種：荔枝 | | 調查日期：2023/5/25 | |

| 枝的生長 | 下方有枯萎 | 1 | | | |
| 枯損被害 | 枝條非常茂密、<br>葉子均為普通到大葉 | 0 | | | |
| 枝葉生長的均勻度 | 無損傷、無腐朽 | 0 | | | |

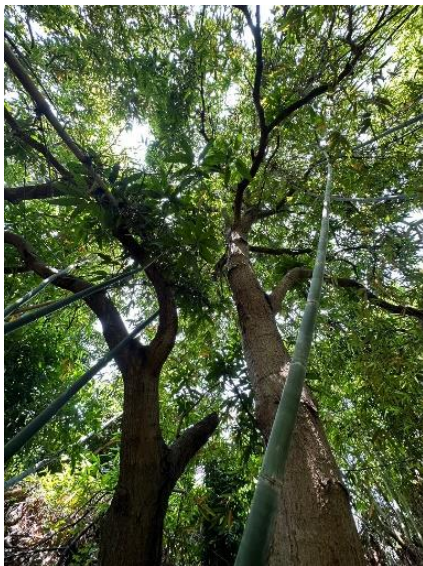
| 編號：127 | | 樹種：芒果 | | 調查日期：2023/5/25 |

| 枝的生長 | 健康 | 0 | | |
| 枯損被害 | 下方有枯萎 | 1 | | |
| 樹皮主幹 | 無損傷、無腐朽 | 0 | | |

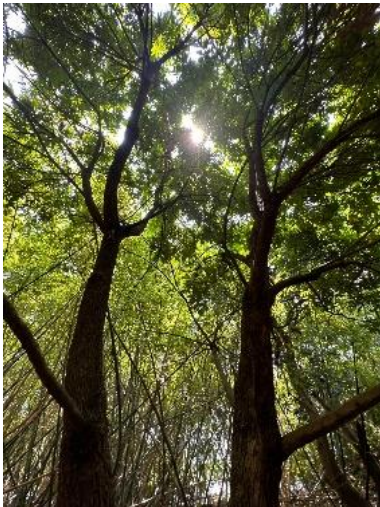
| 編號：128 | | 樹種：龍眼 | | 調查日期：2023/5/25 |

| 枝的生長 | 健康 | 0 | | |
| 枯損被害 | 下方有枯萎 | 1 | | |
| 樹皮主幹 | 無損傷、無腐朽 | 0 | | |

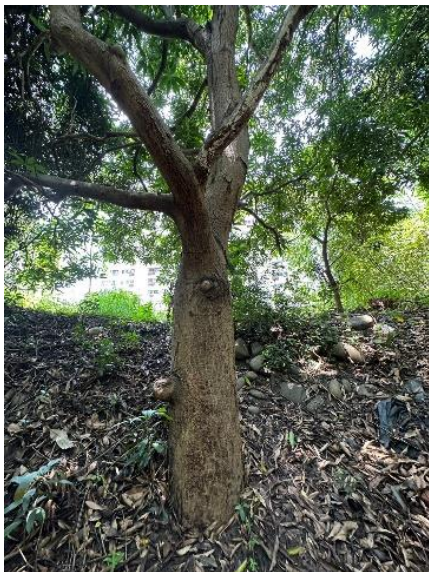
| 編號：129 | | 樹種：芒果 | | 調查日期：2023/5/25 |

| 枝的生長 | 健康 | 0 | | |
| 枯損被害 | 下方有枯萎 | 1 | | |
| 樹皮主幹 | 無損傷、無腐朽 | 0 | | |

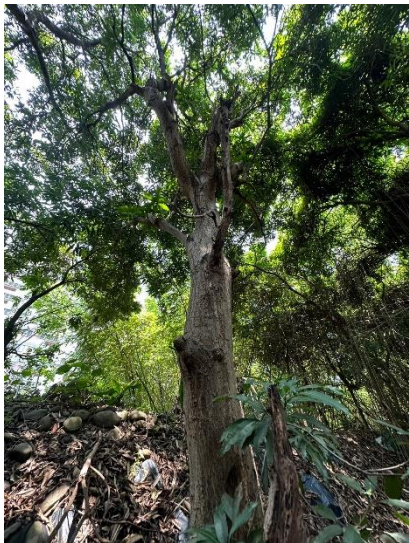
| 編號：130 | | 樹種：芒果 | | 調查日期：2023/5/25 |

| 枝的生長 | 健康 | 0 | | |
| 枯損被害 | 下方有枯萎 | 1 | | |
| 樹皮主幹 | 無損傷、無腐朽 | 0 | | |

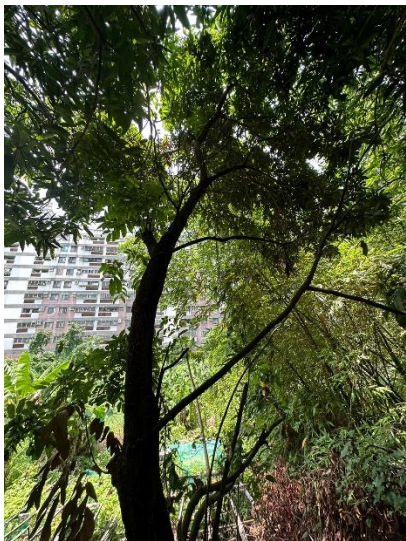
| 編號：131 | | 樹種：龍眼 | | 調查日期：2023/5/25 |

| 枝的生長 | 健康 | 0 | | |
| 枯損被害 | 下方有枯萎 | 1 | | |
| 樹皮主幹 | 無損傷、無腐朽 | 0 | | |

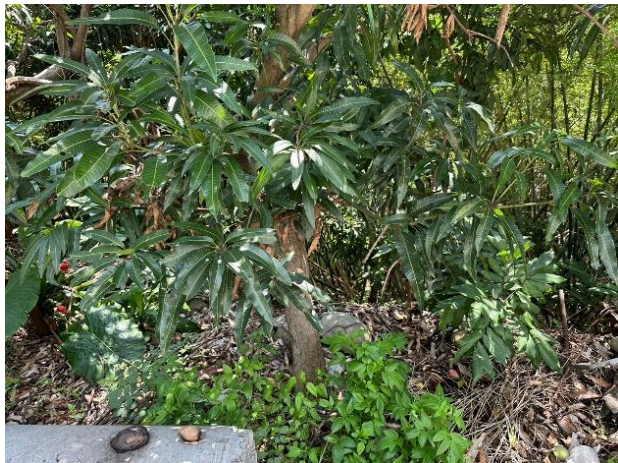
| 編號：146 | | 樹種：芒果 | | 調查日期：2023/5/25 | |

| 枝的生長 | 健康 | 0 | | | |
| 枯損被害 | 無枯萎 | 0 | | | |
| 樹皮主幹 | 無損傷、無腐朽 | 0 | | | |

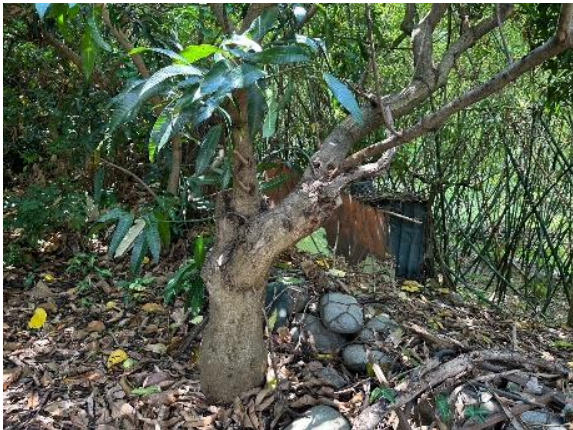
| 編號：148 | | 樹種：芒果 | | 調查日期：2023/5/25 | |

| 枝的生長 | 健康 | 0 | | | |
| 枯損被害 | 無枯萎 | 0 | | | |
| 樹皮主幹 | 部分損傷樹皮有異常、明顯枝幹膨大突起有空洞 | 2 | | | |

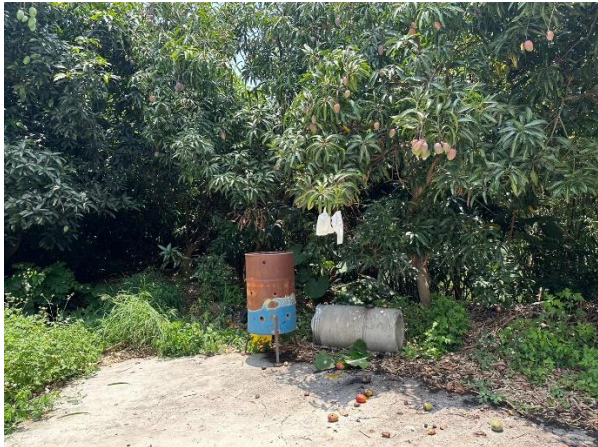
| 編號：150 | | 樹種：芒果 | | 調查日期：2023/5/25 | |

| 枝的生長 | 健康 | 0 | | | |
| 枯損被害 | 無枯萎 | 0 | | | |
| 樹皮主幹 | 無損傷、無腐朽 | 0 | | | |

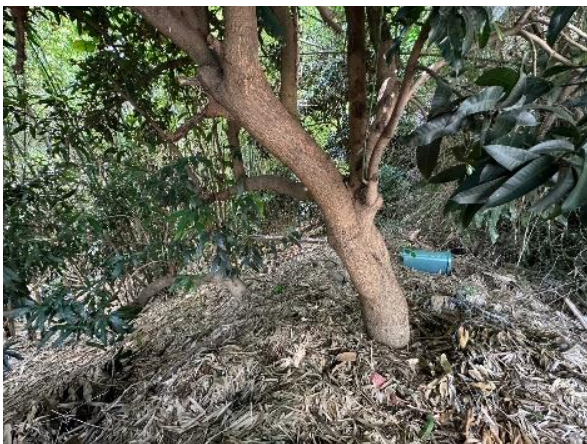
| 編號：151 | | 樹種：芒果(右)      調查日期：2023/5/25 | |

| 枝的生長 | 健康 | 0 | |
| 枯損被害 | 無枯萎 | 0 | |
| 樹皮主幹 | 無損傷、無腐朽 | 0 | |

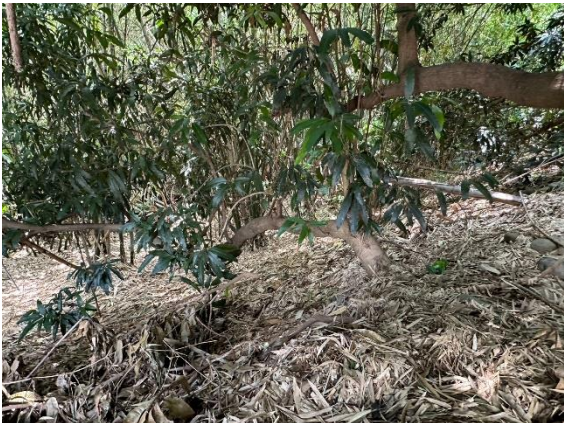
| 編號：152 | | 樹種：芒果(左)      調查日期：2023/5/25 | |

| 枝的生長 | 健康 | 0 | |
| 枯損被害 | 無枯萎 | 0 | |
| 樹皮主幹 | 無損傷、無腐朽 | 0 | |

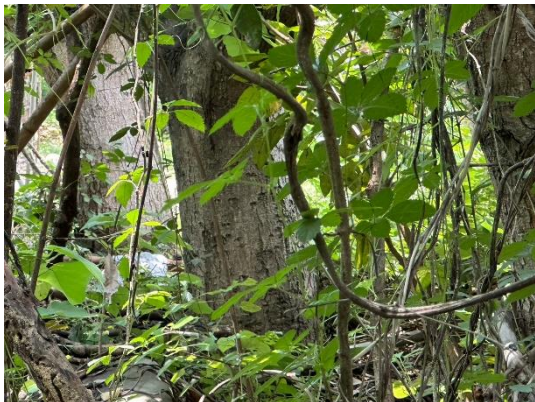
| 編號：153 | | 樹種：芒果(左)      調查日期：2023/5/25 | |

| 枝的生長 | 健康 | 0 | |
| 枯損被害 | 無枯萎 | 0 | |
| 樹皮主幹 | 無損傷、無腐朽 | 0 | |

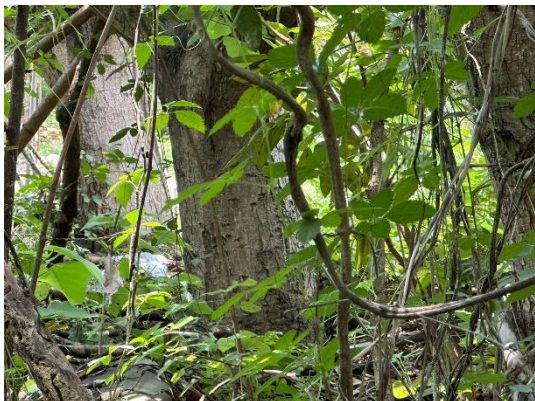
| 編號：154 | | 樹種：芒果(中)      調查日期：2023/5/25 | |

| 枝的生長 | 健康 | 0 | |
| 枯損被害 | 無枯萎 | 0 | |
| 樹皮主幹 | 無損傷、無腐朽 | 0 | |

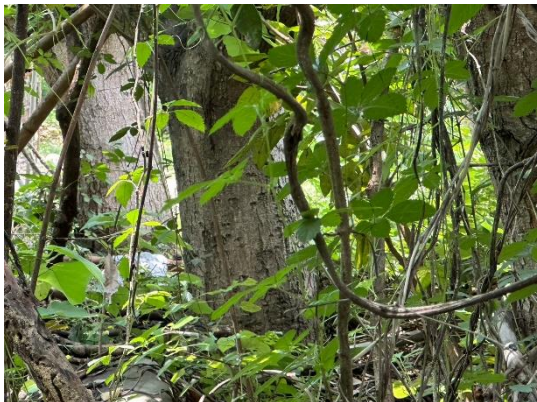
| 編號：155 | | 樹種：芒果(右)      調查日期：2023/5/25 | |

| 枝的生長 | 健康 | 0 | |
| 枯損被害 | 無枯萎 | 0 | |
| 樹皮主幹 | 無損傷、無腐朽 | 0 | |

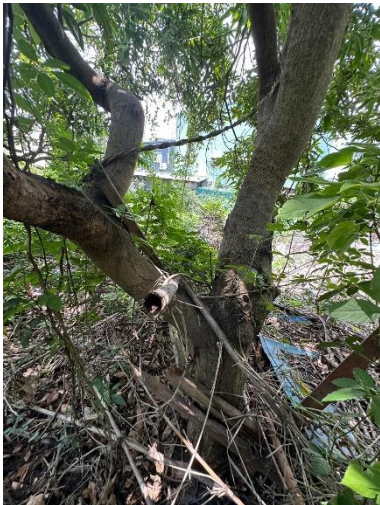
| 編號：156 | | 樹種：芒果 | | 調查日期：2023/5/25 | |

| 枝的生長 | 健康 | 0 | | | |
| 枯損被害 | 無枯萎 | 0 | | | |
| 樹皮主幹 | 無損傷、無腐朽 | 0 | | | |

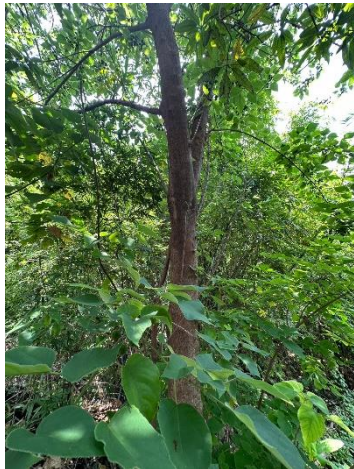
| 編號：157 | | 樹種：構樹 | | 調查日期：2023/5/25 |

| 枝的生長 | 健康 | 0 | | |
| 枯損被害 | 無枯萎 | 0 | | |
| 樹皮主幹 | 無損傷、無腐朽 | 0 | | |

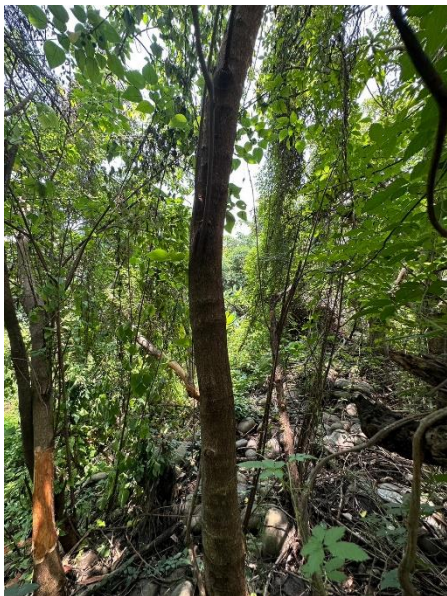
| 編號：158 | 樹種：構樹 | | 調查日期：2023/5/25 |

| 枝的生長 | 健康 | 0 | |
| 枯損被害 | 無枯萎 | 0 | |
| 樹皮主幹 | 無損傷、無腐朽 | 0 | |

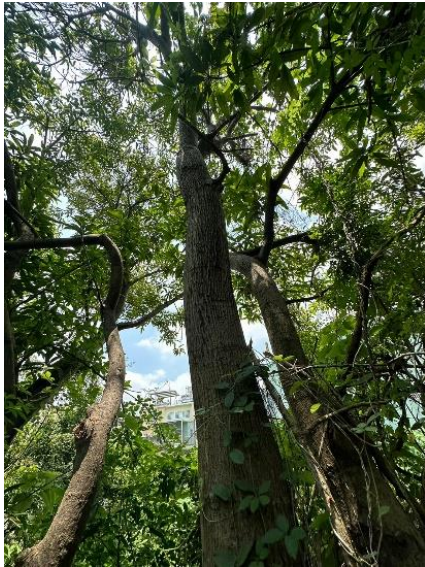
| 編號：159 | | 樹種：芒果 | | 調查日期：2023/5/25 |

| 枝的生長 | 健康 | 0 | | |
| 枯損被害 | 無枯萎 | 0 | | |
| 樹皮主幹 | 無損傷、無腐朽 | 0 | | |

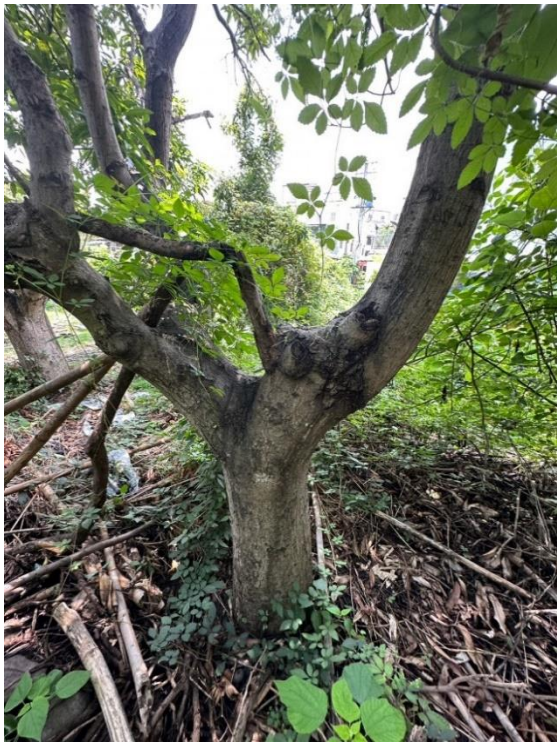
| 編號：160 | | 樹種：芒果      調查日期：2023/5/25 | |

| 枝的生長 | 健康 | 0 | |
| 枯損被害 | 下方有枯萎 | 1 | |
| 樹皮主幹 | 無損傷、無腐朽 | 0 | |

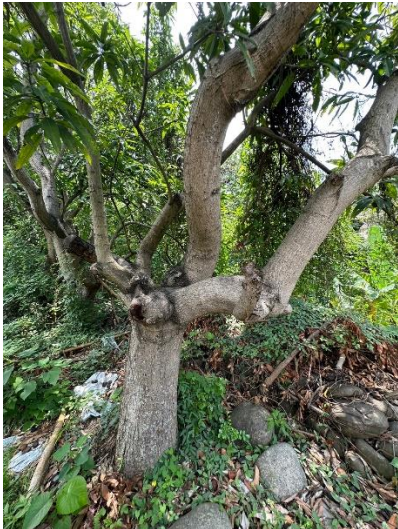
| 編號：161 | | 樹種：芒果 | | 調查日期：2023/5/25 |

| 枝的生長 | 健康 | 0 | | |
| 枯損被害 | 無枯萎 | 0 | | |
| 樹皮主幹 | 無損傷、無腐朽 | 0 | | |

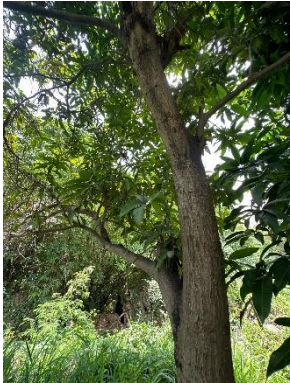
| 編號：162 | | 樹種：芒果 | | 調查日期：2023/5/25 |

| 枝的生長 | 健康 | 0 | | |
| 枯損被害 | 無枯萎 | 0 | | |
| 樹皮主幹 | 無損傷、無腐朽 | 0 | | |

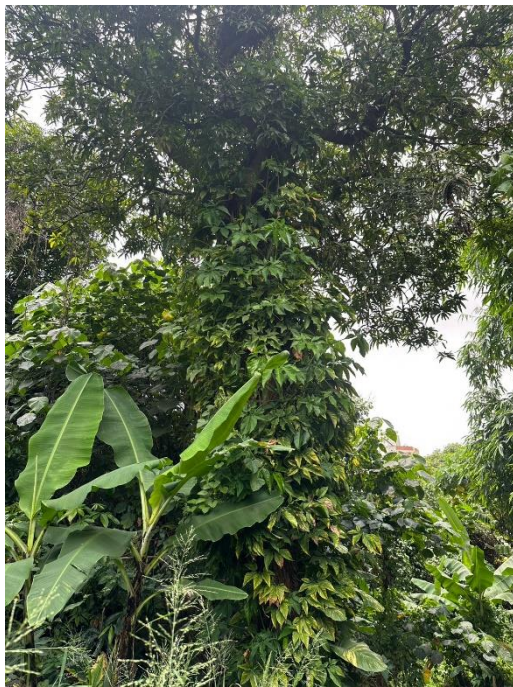
| 編號：163 | | 樹種：芒果 | | 調查日期：2023/5/25 |

| 枝的生長 | 健康 | 0 | | |
| 枯損被害 | 無枯萎 | 0 | | |
| 樹皮主幹 | 無損傷、無腐朽 | 0 | | |

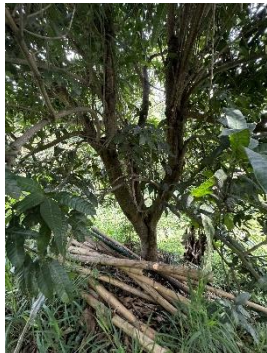
| 編號：164 | | 樹種：芒果 | | 調查日期：2023/5/25 | |

| 枝的生長 | 健康 | 0 | | | |
| 枯損被害 | 無枯萎 | 0 | | | |
| 樹皮主幹 | 無損傷、無腐朽 | 0 | | | |

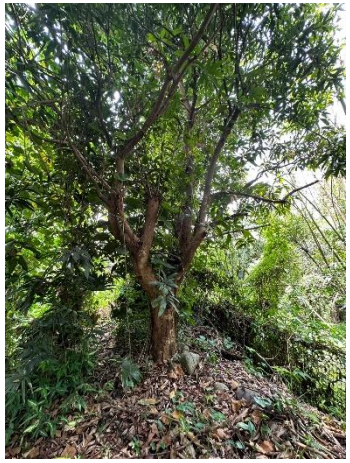
| 編號：165 | 樹種：芒果 調查日期：2023/5/25 | | |

| 枝的生長 | 健康 | 0 | |
| 枯損被害 | 無枯萎 | 0 | |
| 樹皮主幹 | 無損傷、無腐朽 | 0 | |

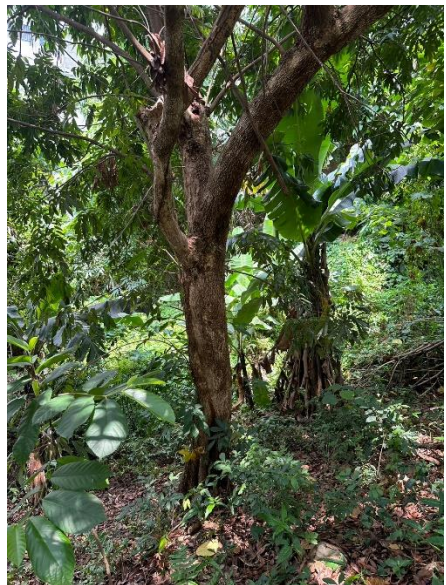
| 編號：166 | 樹種：芒果 調查日期：2023/5/25 | | |

| 枝的生長 | 健康 | 0 | |
| 枯損被害 | 無枯萎 | 0 | |
| 樹皮主幹 | 無損傷、無腐朽 | 0 | |

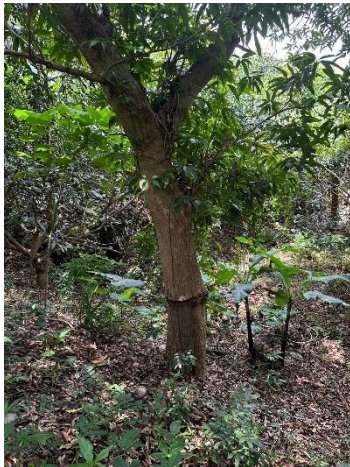
| 編號：167 | | 樹種：芒果 | | 調查日期：2023/5/25 | |

| 枝的生長 | 健康 | 0 | | | |
| 枯損被害 | 無枯萎 | 0 | | | |
| 樹皮主幹 | 無損傷、無腐朽 | 0 | | | |

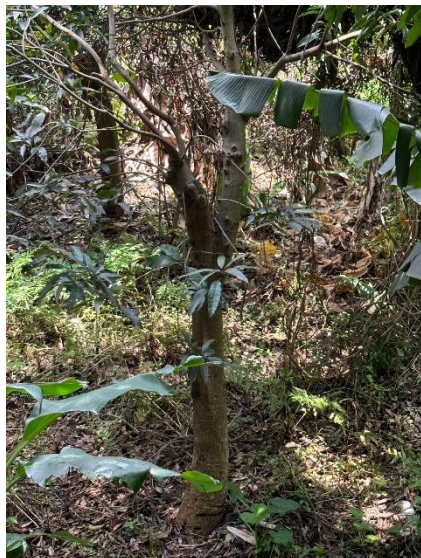
| 編號：168 | | 樹種：芒果 | | 調查日期：2023/5/25 |

| 枝的生長 | 健康 | 0 | | |
| 枯損被害 | 無枯萎 | 0 | | |
| 樹皮主幹 | 無損傷、無腐朽 | 0 | | |

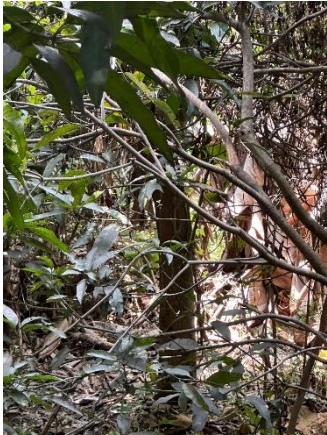
| 編號：169 | | 樹種：芒果 | | 調查日期：2023/5/25 |

| 枝的生長 | 健康 | 0 | | |
| 枯損被害 | 無枯萎 | 0 | | |
| 樹皮主幹 | 無損傷、無腐朽 | 0 | | |

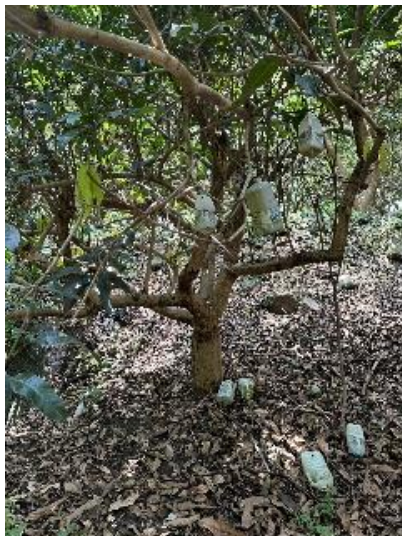
| 編號：170 | | 樹種：芒果 | | 調查日期：2023/5/25 |

| 枝的生長 | 健康 | 0 | | |
| 枯損被害 | 無枯萎 | 0 | | |
| 樹皮主幹 | 無損傷、無腐朽 | 0 | | |

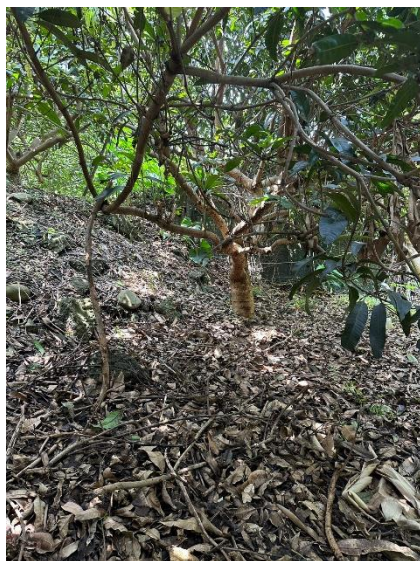
| 編號：171 | | 樹種：芒果 | | 調查日期：2023/5/25 |

| 枝的生長 | 健康 | 0 | | |
| 枯損被害 | 無枯萎 | 0 | | |
| 樹皮主幹 | 無損傷、無腐朽 | 0 | | |

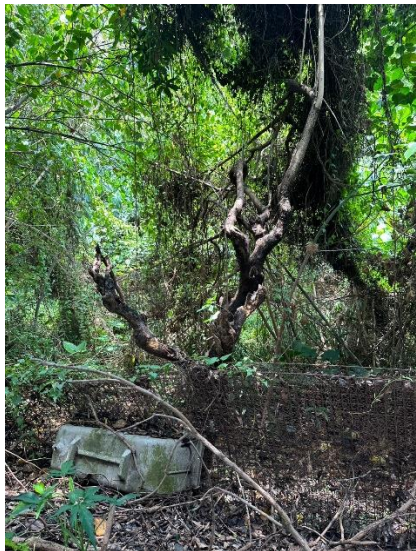
| 編號：172 | | 樹種：芒果 | | 調查日期：2023/5/25 |

| 枝的生長 | 上方多枯枝 | 3 | | |
| 枯損被害 | 大部分枯萎 | 3 | | |
| 樹皮主幹 | 部分損傷樹皮有異常、明顯枝幹膨大突起有空洞 | 2 | | |

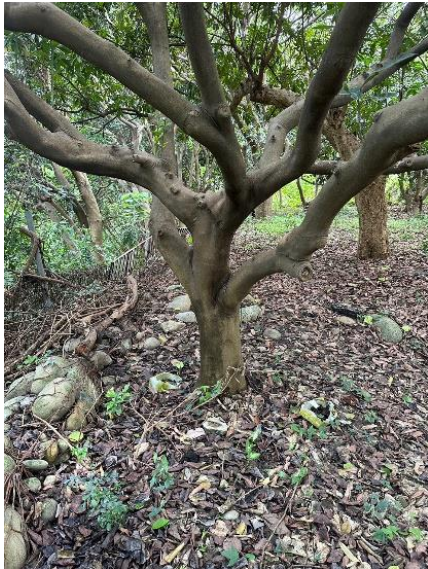
| 編號：173 | | 樹種：芒果 | | 調查日期：2023/5/25 |

| 枝的生長 | 健康 | 0 | | |
| 枯損被害 | 無枯萎 | 0 | | |
| 樹皮主幹 | 無損傷、無腐朽 | 0 | | |

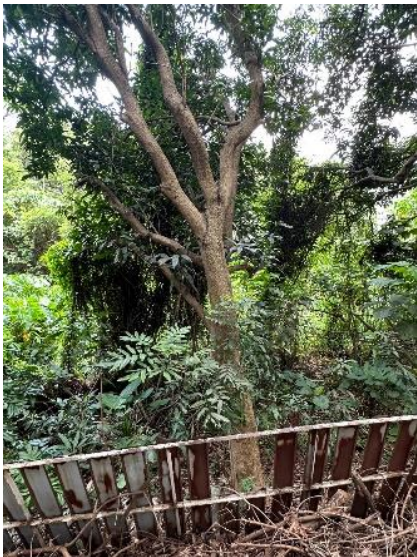
| 編號：174 | | 樹種：芒果 | | 調查日期：2023/5/25 |

| 枝的生長 | 健康 | 0 | | |
| 枯損被害 | 無枯萎 | 0 | | |
| 樹皮主幹 | 無損傷、無腐朽 | 0 | | |

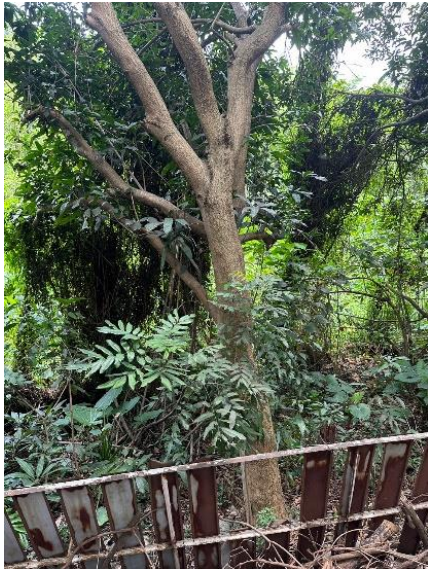
| 編號：175 | | 樹種：芒果 | | 調查日期：2023/5/25 |

| 枝的生長 | 健康 | 0 | | |
| 枯損被害 | 無枯萎 | 0 | | |
| 樹皮主幹 | 無損傷、無腐朽 | 0 | | |

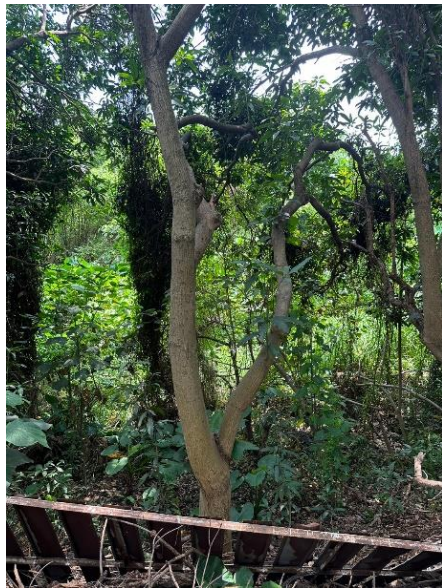
| 編號：176 | 樹種：芒果 | | 調查日期：2023/5/25 |

| 枝的生長 | 健康 | 0 | |
| 枯損被害 | 下方有枯萎 | 1 | |
| 樹皮主幹 | 無損傷、無腐朽 | 0 | |

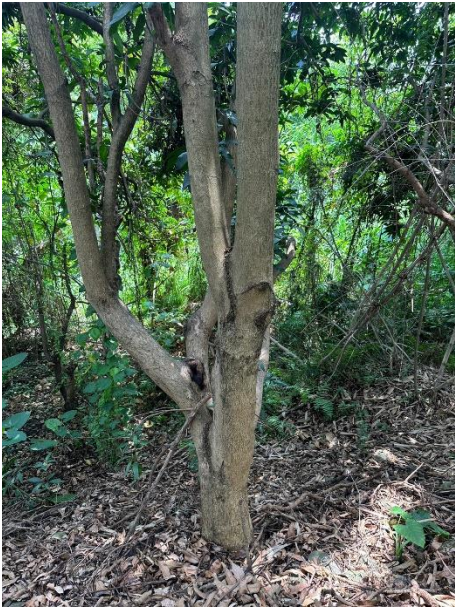
| 編號：177 | | 樹種：芒果 | | 調查日期：2023/5/25 | |

| 枝的生長 | 健康 | 0 | | | |
| 枯損被害 | 無枯萎 | 0 | | | |

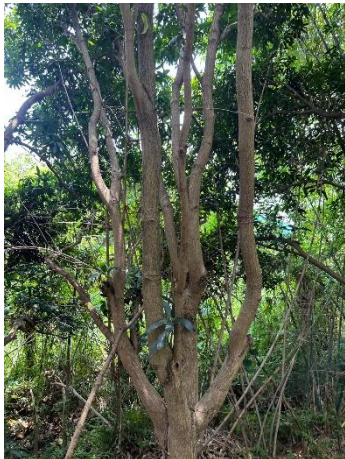
| 編號：178 | | 樹種：芒果 | | 調查日期：2023/5/25 | |

| 枝的生長 | 健康 | 0 | | | |
| 枯損被害 | 下方有枯萎 | 1 | | | |
| 樹皮主幹 | 無損傷、無腐朽 | 0 | | | |

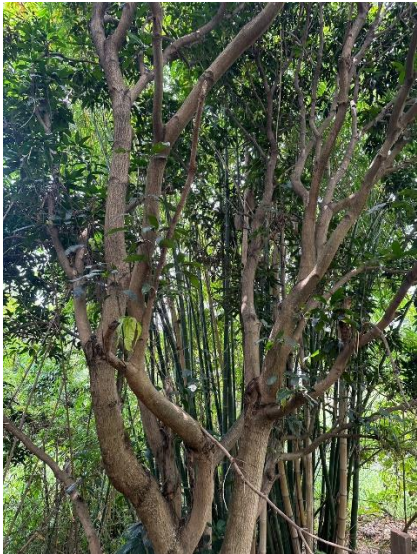
| 編號：179 | | 樹種：芒果 | | 調查日期：2023/5/25 |

| 枝的生長 | 健康 | 0 | | |
| 枯損被害 | 無枯萎 | 0 | | |
| 樹皮主幹 | 無損傷、無腐朽 | 0 | | |

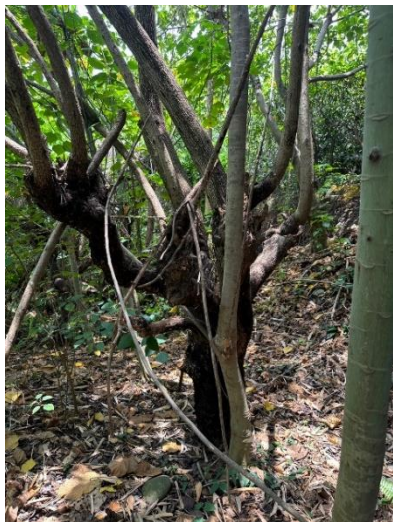
| 編號：180 | 樹種：破布子 | | 調查日期：2023/5/25 |

| 枝的生長 | 健康 | 0 | |
| 枯損被害 | 下方有枯萎 | 1 | |
| 樹皮主幹 | 部分損傷樹皮有<br>異常、明顯枝幹<br>膨大突起有空洞 | 2 | |

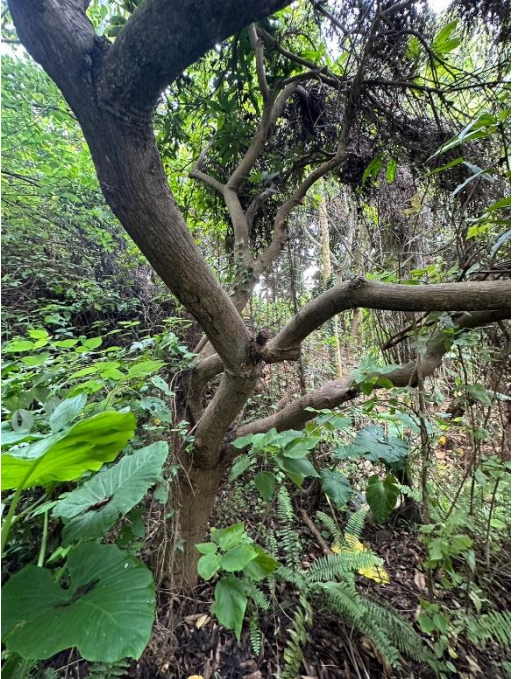
| 編號：181 | 樹種：芒果 調查日期：2023/5/25 | | |

| 枝的生長 | 健康 | 0 | |
| 枯損被害 | 下方有枯萎 | 1 | |
| 樹皮主幹 | 無損傷、無腐朽 | 0 | |

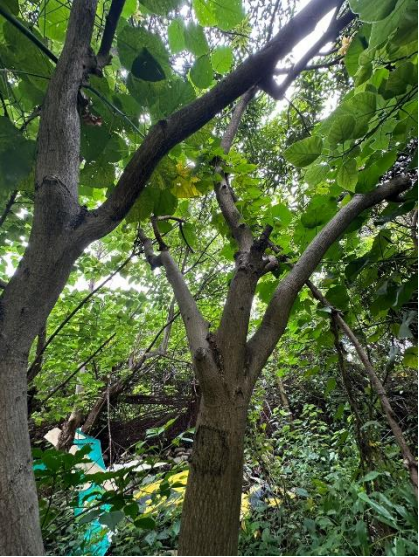
| 編號：182 | 樹種：芒果 調查日期：2023/5/25 | | |

| 枝的生長 | 健康 | 0 | |
| 枯損被害 | 下方有枯萎 | 1 | |
| 樹皮主幹 | 無損傷、無腐朽 | 0 | |

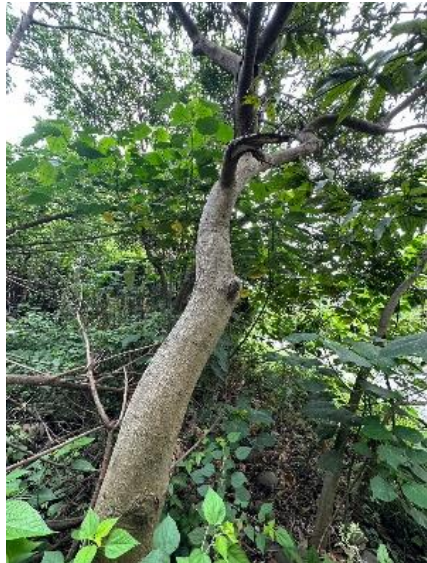
| 編號：183 | | 樹種：芒果 | | 調查日期：2023/5/25 |

| 枝的生長 | 健康 | 0 | | |
| 枯損被害 | 下方有枯萎 | 1 | | |
| 樹皮主幹 | 無損傷、無腐朽 | 0 | | |

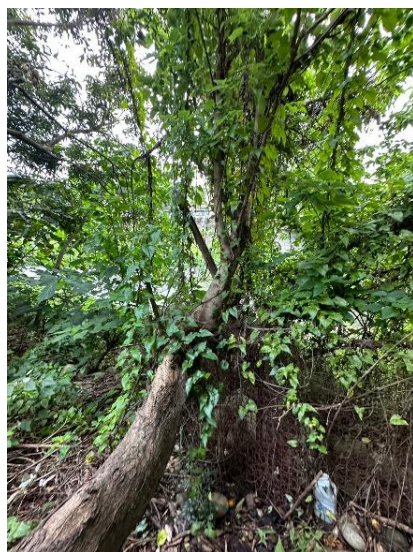
| 編號：184 | | 樹種：構樹 | | 調查日期：2023/5/25 |

| 枝的生長 | 健康 | 0 | | |
| 枯損被害 | 下方有枯萎 | 1 | | |
| 樹皮主幹 | 無損傷、無腐朽 | 0 | | |

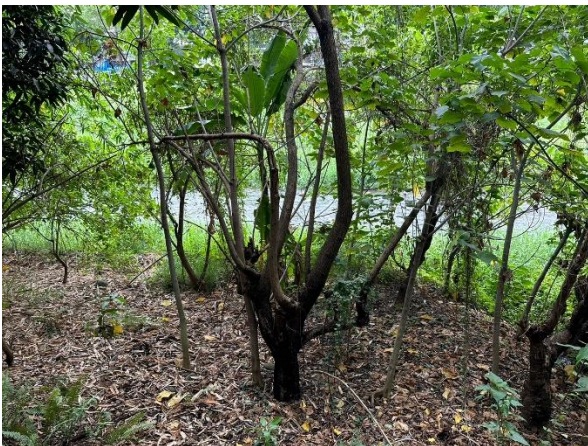
| 編號：185 | | 樹種：芒果 | | 調查日期：2023/5/25 | |

| 枝的生長 | 健康 | 0 | | | |
| 枯損被害 | 下方有枯萎 | 1 | | | |
| 樹皮主幹 | 無損傷、無腐朽 | 0 | | | |

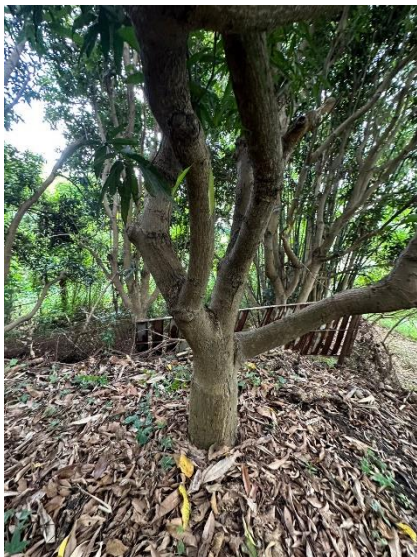
| 編號：186 | | 樹種：芒果 | | 調查日期：2023/5/25 |

| 枝的生長 | 健康 | 0 | | |
| 枯損被害 | 無枯萎 | 0 | | |
| 樹皮主幹 | 無損傷、無腐朽 | 0 | | |

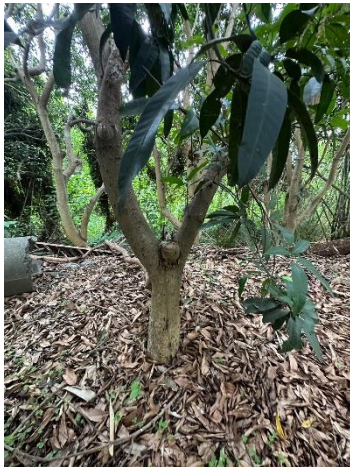
| 編號：187 | | 樹種：芒果 | | 調查日期：2023/5/25 |

| 枝的生長 | 健康 | 0 | | |
| 枯損被害 | 無枯萎 | 0 | | |
| 樹皮主幹 | 無損傷、無腐朽 | 0 | | |

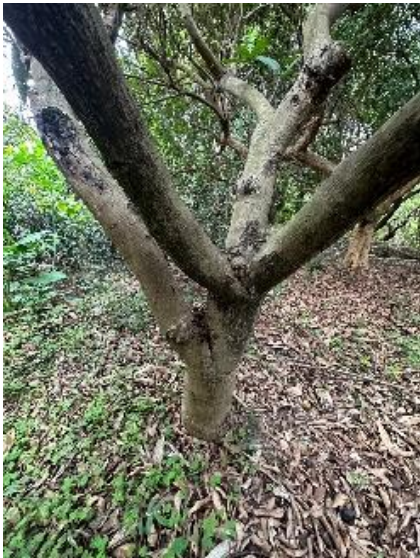
| 編號：188 | | 樹種：芒果 | | 調查日期：2023/5/25 |

| 枯損被害 | 下方有枯萎 | 1 | | |

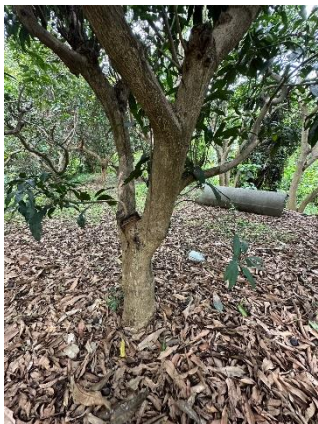
| 編號：189 | | 樹種：芒果 | | 調查日期：2023/5/25 | |

| 枝的生長 | 健康 | 0 | | | |
| 枯損被害 | 無枯萎 | 0 | | | |
| 樹皮主幹 | 無損傷、無腐朽 | 0 | | | |

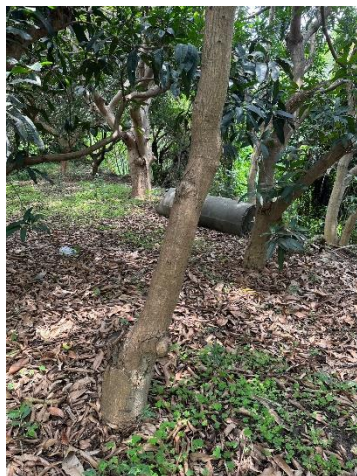
| 編號：190 | | 樹種：芒果 | | 調查日期：2023/5/25 |

| 枝的生長 | 健康 | 0 | | |
| 枯損被害 | 無枯萎 | 0 | | |
| 樹皮主幹 | 無損傷、無腐朽 | 0 | | |

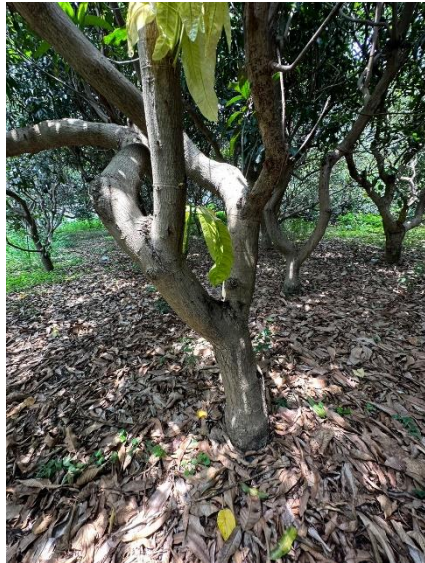
| 編號：191 | | 樹種：芒果 | | 調查日期：2023/5/25 |

| 枝的生長 | 健康 | 0 | | |
| 枯損被害 | 無枯萎 | 0 | | |
| 樹皮主幹 | 無損傷、無腐朽 | 0 | | |

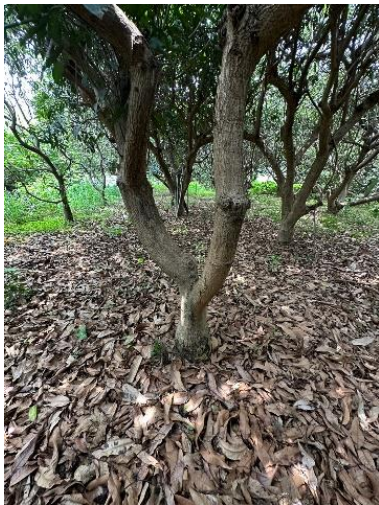
| 編號：192 | | 樹種：芒果 | | 調查日期：2023/5/25 |

| 枝的生長 | 健康 | 0 | | |
| 枯損被害 | 無枯萎 | 0 | | |
| 樹皮主幹 | 無損傷、無腐朽 | 0 | | |

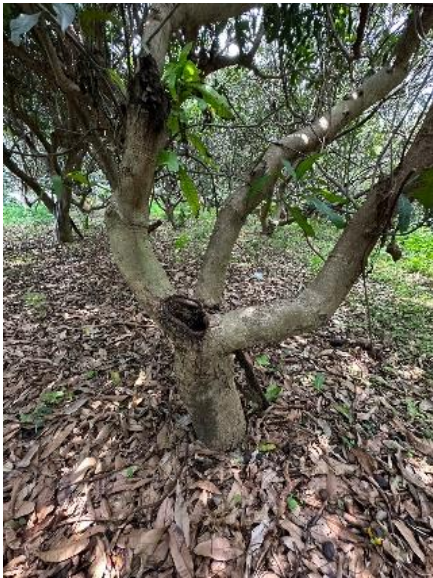
| 編號：193 | 樹種：芒果 調查日期：2023/5/25 | | |

| 樹皮主幹 | 部分損傷樹皮有<br>異常、明顯枝幹<br>膨大突起有空洞 | 2 | |

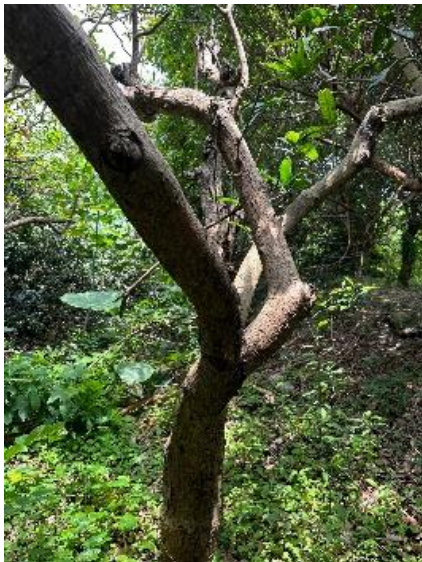
| 編號：194 | 樹種：芒果 調查日期：2023/5/25 | | |

| 枯損被害 | 下方有枯萎 | 1 | |
