# 大智排水水環境改善整體計畫(第一期)

## 規劃設計委託技術服務

### 生態檢核成果報告書

主辦機關：臺中市政府水利局

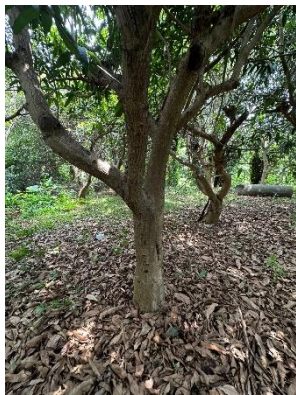
| 編號：195 | | 樹種：芒果 | | 調查日期：2023/5/25 |

| 枝的生長 | 健康 | 0 | | |
| 枯損被害 | 無枯萎 | 0 | | |
| 樹皮主幹 | 無損傷、無腐朽 | 0 | | |

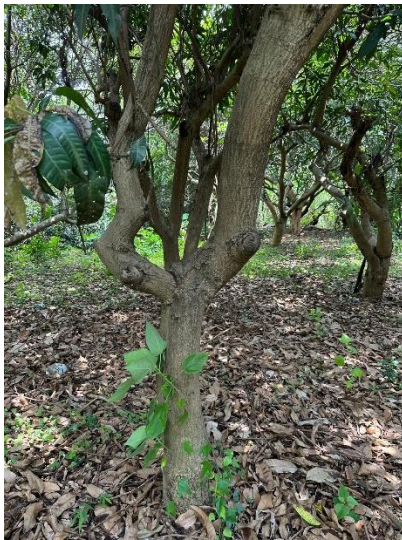
| 編號：196 | | 樹種：芒果 | | 調查日期：2023/5/25 |

| 枝的生長 | 健康 | 0 | | |
| 枯損被害 | 無枯萎 | 0 | | |
| 樹皮主幹 | 無損傷、無腐朽 | 0 | | |

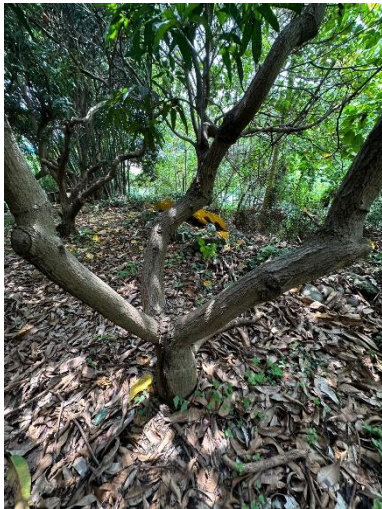
| 編號：197 | 樹種：芒果 調查日期：2023/5/25 | | |

| 枝的生長 | 健康 | 0 | |
| 枯損被害 | 無枯萎 | 0 | |
| 樹皮主幹 | 無損傷、無腐朽 | 0 | |

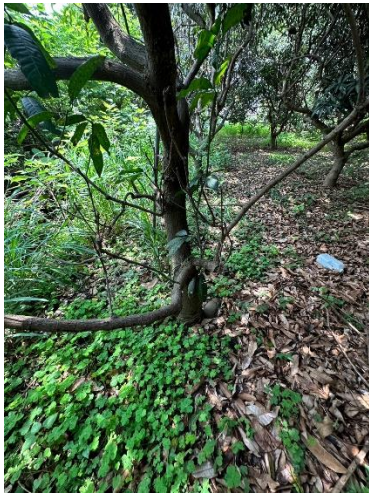
| 編號：198 | 樹種：芒果 調查日期：2023/5/25 | | |

| 枯損被害 | 下方有枯萎 | 1 | |

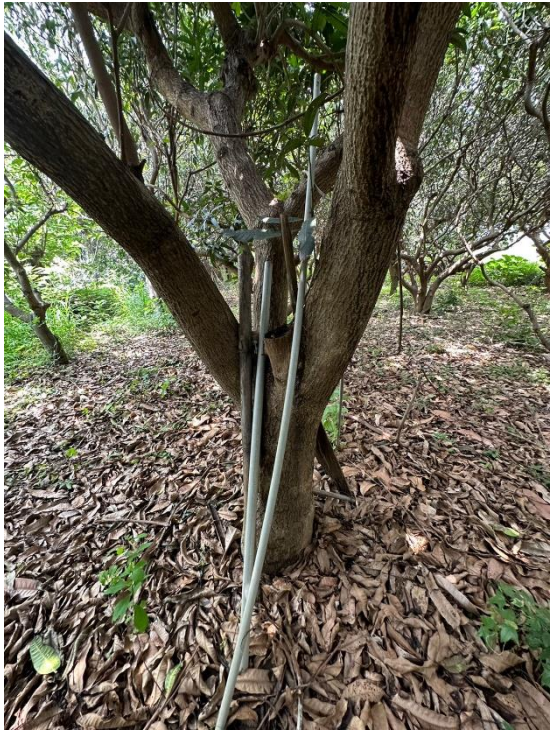
| 編號：199 | 樹種：芒果 調查日期：2023/5/25 | | |

| 枝的生長 | 健康 | 0 | |
| 枯損被害 | 無枯萎 | 0 | |
| 樹皮主幹 | 無損傷、無腐朽 | 0 | |

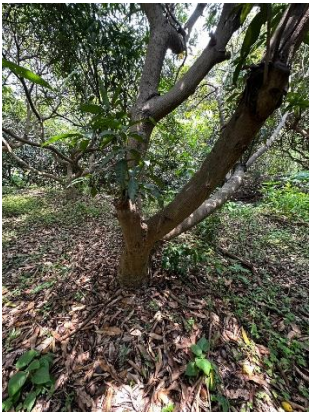
| 編號：200 | 樹種：芒果 調查日期：2023/5/25 | | |

| 枝的生長 | 健康 | 0 | |
| 枯損被害 | 無枯萎 | 0 | |
| 樹皮主幹 | 無損傷、無腐朽 | 0 | |

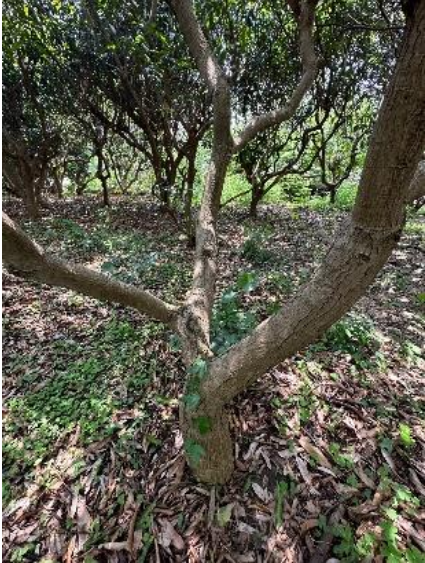
| 編號：202 | 樹種：芒果 | | 調查日期：2023/5/25 |

| 枝的生長 | 健康 | 0 | |
| 枯損被害 | 無枯萎 | 0 | |
| 樹皮主幹 | 無損傷、無腐朽 | 0 | |

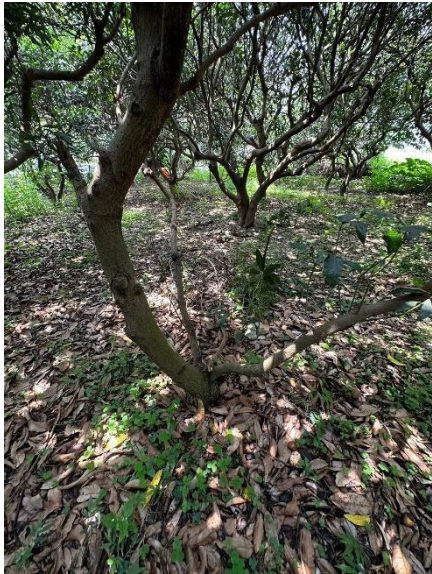
| 編號：203 | | 樹種：芒果 | | 調查日期：2023/5/25 |

| 枝的生長 | 健康 | 0 | | |
| 枯損被害 | 無枯萎 | 0 | | |
| 樹皮主幹 | 無損傷、無腐朽 | 0 | | |

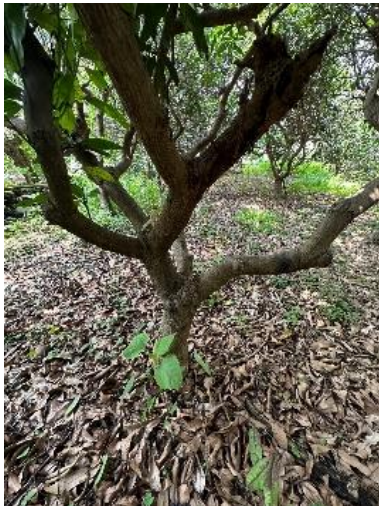
| 編號：204 | | 樹種：芒果 | | 調查日期：2023/5/25 |

| 枝的生長 | 健康 | 0 | | |
| 枯損被害 | 無枯萎 | 0 | | |
| 樹皮主幹 | 無損傷、無腐朽 | 0 | | |

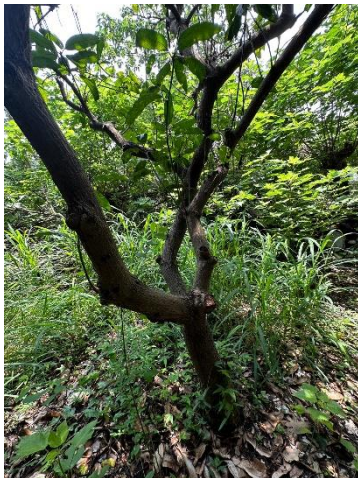
| 編號：205 | | 樹種：芒果 | | 調查日期：2023/5/25 | |

| 枝的生長 | 健康 | 0 | | | |
| 枯損被害 | 無枯萎 | 0 | | | |
| 樹皮主幹 | 無損傷、無腐朽 | 0 | | | |

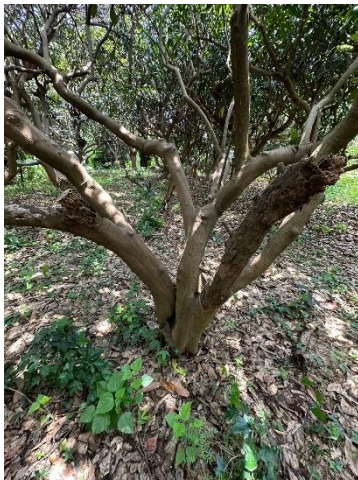
| 編號：207 | | 樹種：芒果 | | 調查日期：2023/5/25 |

| 枝的生長 | 健康 | 0 | | |
| 枯損被害 | 無枯萎 | 0 | | |
| 樹皮主幹 | 無損傷、無腐朽 | 0 | | |

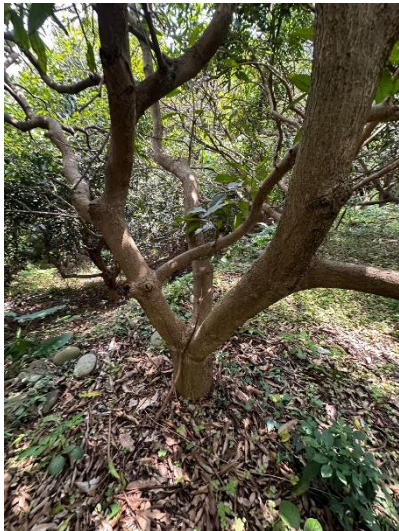
| 編號：208 | | 樹種：芒果 | | 調查日期：2023/5/25 |

| 枯損被害 | 下方有枯萎 | 1 | | |

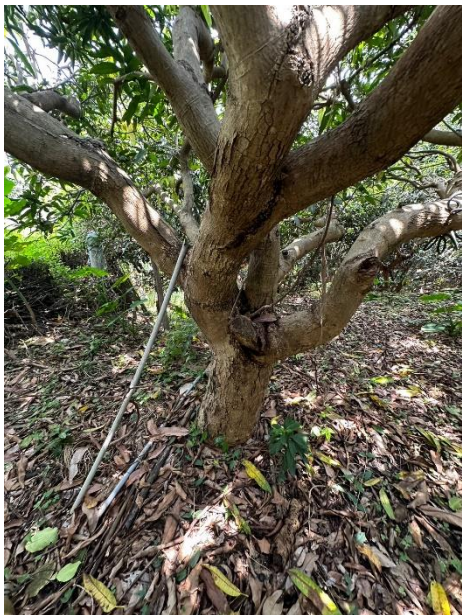
| 編號：209 | | 樹種：芒果 | | 調查日期：2023/5/25 | |

| 枝的生長 | 健康 | 0 | | | |
| 枯損被害 | 無枯萎 | 0 | | | |
| 樹皮主幹 | 無損傷、無腐朽 | 0 | | | |

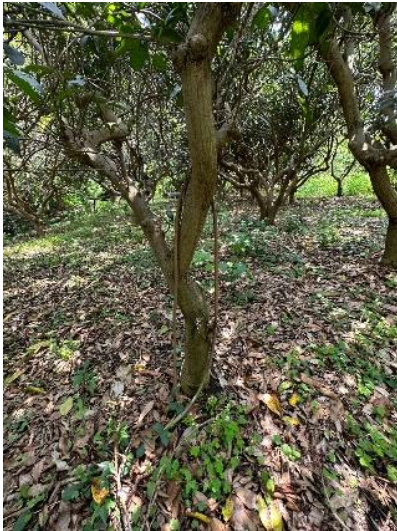
| 編號：210 | | 樹種：芒果 | | 調查日期：2023/5/25 |

| 枝的生長 | 健康 | 0 | | |
| 枯損被害 | 無枯萎 | 0 | | |
| 樹皮主幹 | 無損傷、無腐朽 | 0 | | |

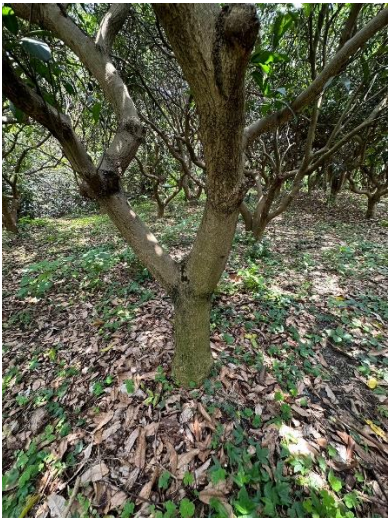
| 編號：211 | 樹種：芒果      調查日期：2023/5/25 | | |

| 枝的生長 | 健康 | 0 | |
| 枯損被害 | 無枯萎 | 0 | |
| 樹皮主幹 | 無損傷、無腐朽 | 0 | |

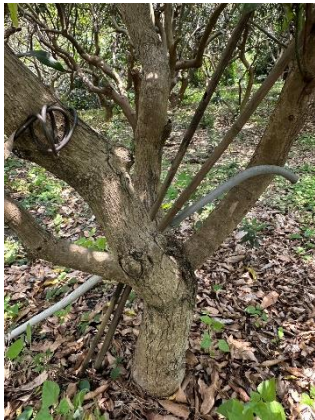
| 編號：212 | 樹種：芒果      調查日期：2023/5/25 | | |

| 枝的生長 | 健康 | 0 | |
| 枯損被害 | 無枯萎 | 0 | |
| 樹皮主幹 | 無損傷、無腐朽 | 0 | |

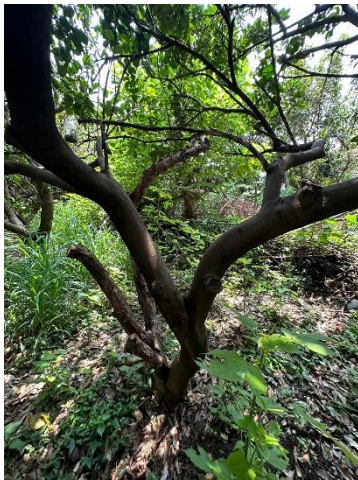
| 編號：213 | | 樹種：芒果 | | 調查日期：2023/5/25 |

| 枯損被害 | 下方有枯萎 | 1 | | |

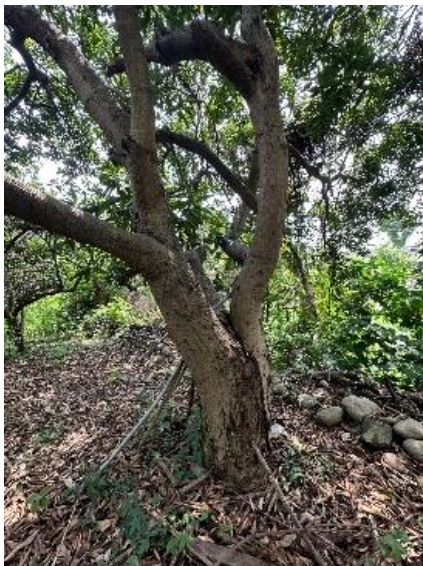
| 編號：214 | | 樹種：芒果 | | 調查日期：2023/5/25 |

| 枝的生長 | 健康 | 0 | | |
| 枯損被害 | 無枯萎 | 0 | | |

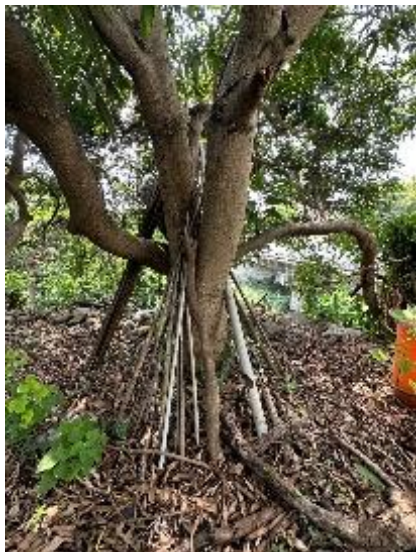
| 編號：215 | | 樹種：芒果 | | 調查日期：2023/5/25 |

| 枝的生長 | 健康 | 0 | | |
| 枯損被害 | 無枯萎 | 0 | | |
| 樹皮主幹 | 無損傷、無腐朽 | 0 | | |

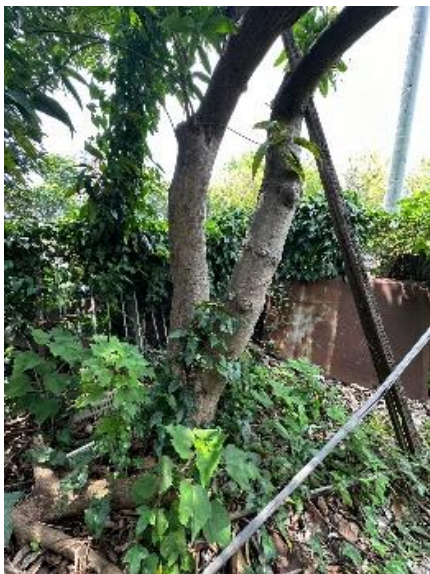
| 編號：216 | | 樹種：芒果 | | 調查日期：2023/5/25 |

| 枝的生長 | 健康 | 0 | | |
| 枯損被害 | 無枯萎 | 0 | | |
| 樹皮主幹 | 無損傷、無腐朽 | 0 | | |

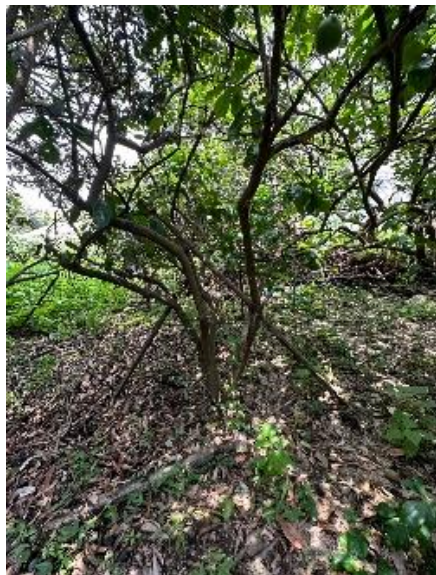
| 編號：217 | | 樹種：柚 | | 調查日期：2023/5/25 |

| 枯損被害 | 下方有枯萎 | 1 | | |

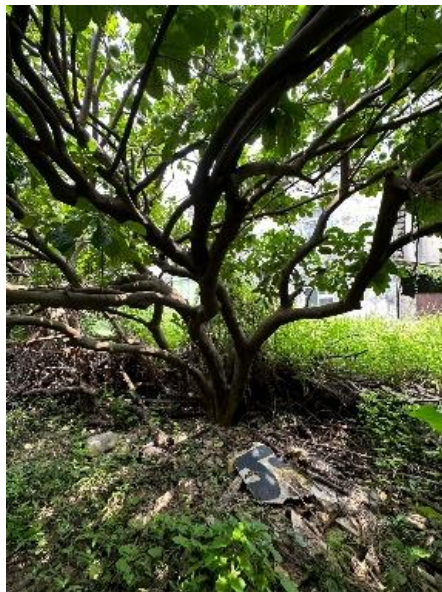
| 編號：218 | 樹種：柚 | | 調查日期：2023/5/25 |

| 枝的生長 | 健康 | 0 | |
| 枯損被害 | 無枯萎 | 0 | |
| 樹皮主幹 | 無損傷、無腐朽 | 0 | |

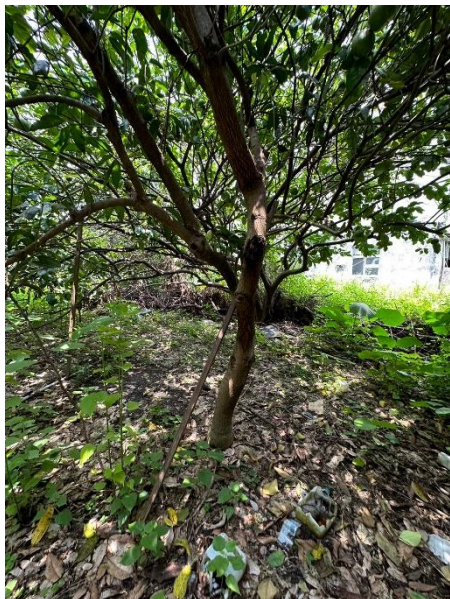
| 編號：219 | | 樹種：芒果 | | 調查日期：2023/5/25 | |

| 枝的生長 | 健康 | 0 | | | |
| 枯損被害 | 無枯萎 | 0 | | | |
| 樹皮主幹 | 無損傷、無腐朽 | 0 | | | |

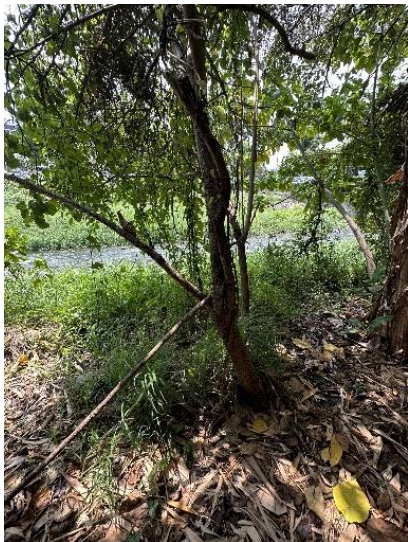
| 編號：220 | 樹種：破布子 | | 調查日期：2023/5/25 |

| 枯損被害 | 下方有枯萎 | 1 | |

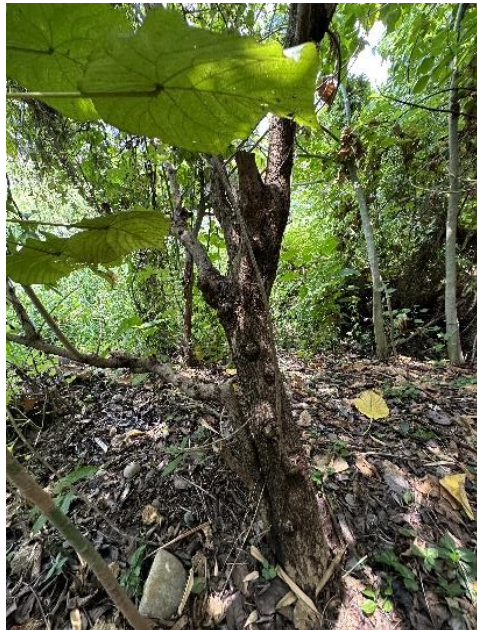
| 編號：221 | | 樹種：破布子 | | 調查日期：2023/5/25 | |

| 枯損被害 | 下方有枯萎 | 1 | | | |

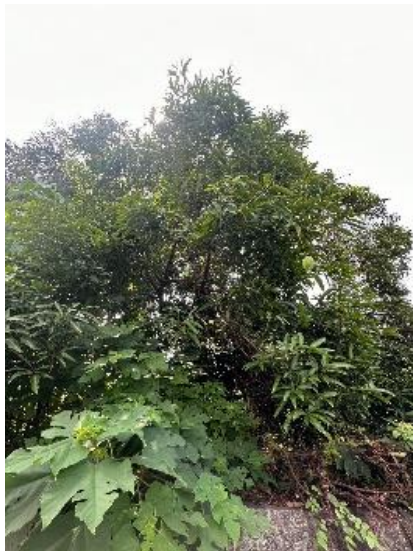
| 編號：222 | 樹種：芒果 | | 調查日期：2023/5/25 |

| 枝的生長 | 健康 | 0 | |
| 枯損被害 | 無枯萎 | 0 | |
| 樹皮主幹 | 無損傷、無腐朽 | 0 | |

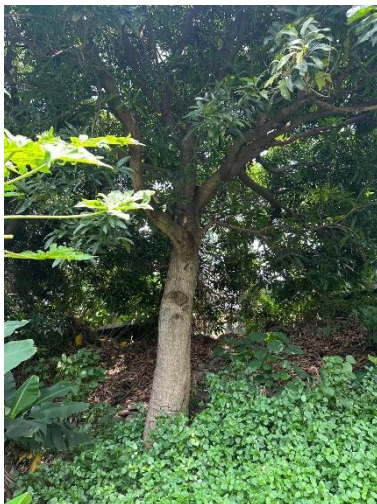
| 編號：223 | | 樹種：芒果 | | 調查日期：2023/5/25 |

| 枝的生長 | 健康 | 0 | | |
| 枯損被害 | 無枯萎 | 0 | | |
| 樹皮主幹 | 無損傷、無腐朽 | 0 | | |

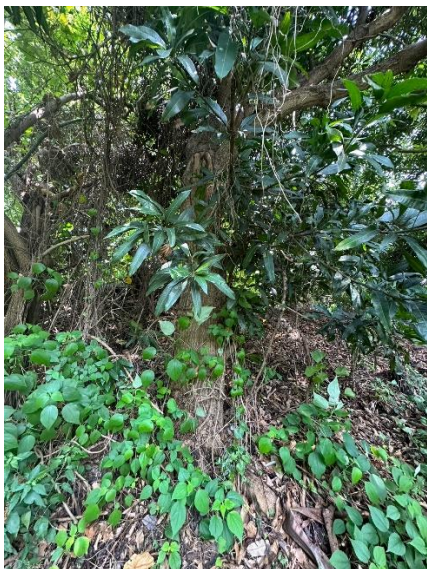
| 編號：224 | | 樹種：芒果 | | 調查日期：2023/5/25 |

| 枝的生長 | 健康 | 0 | | |
| 枯損被害 | 無枯萎 | 0 | | |
| 樹皮主幹 | 無損傷、無腐朽 | 0 | | |

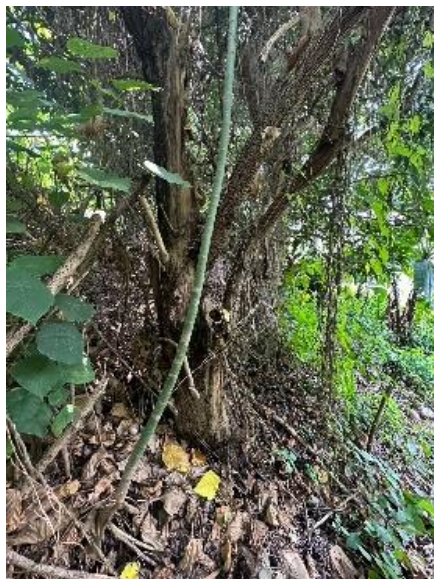
| 編號：225 | | 樹種：破布子 | | 調查日期：2023/5/25 |

| 枯損被害 | 下方有枯萎 | 1 | | |

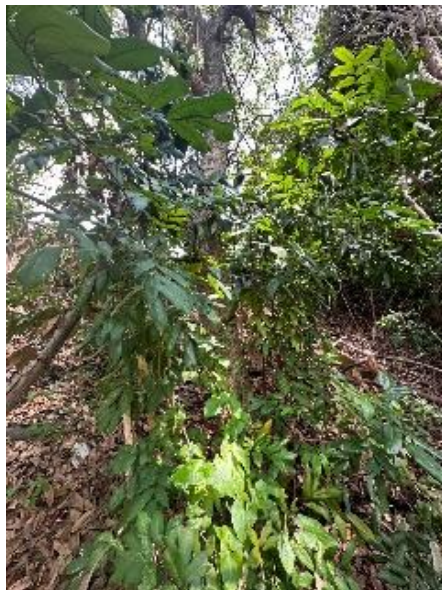
| 編號：227 | 樹種：破布子 | | 調查日期：2023/5/25 |

| 枝的生長 | 健康 | 0 | |
| 枯損被害 | 無枯萎 | 0 | |
| 樹皮主幹 | 無損傷、無腐朽 | 0 | |

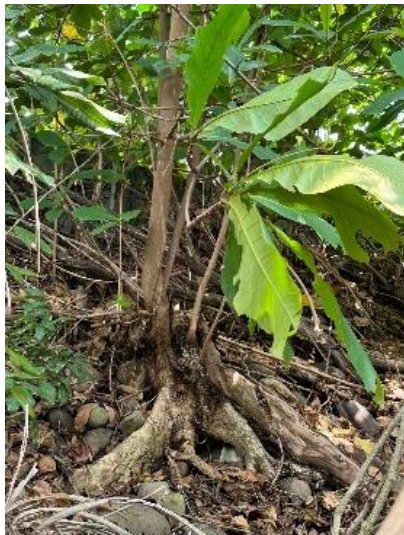
| 編號：228 | | 樹種：欖仁 | | 調查日期：2023/5/25 |

| 枝的生長 | 健康 | 0 | | |
| 枯損被害 | 無枯萎 | 0 | | |
| 樹皮主幹 | 無損傷、無腐朽 | 0 | | |

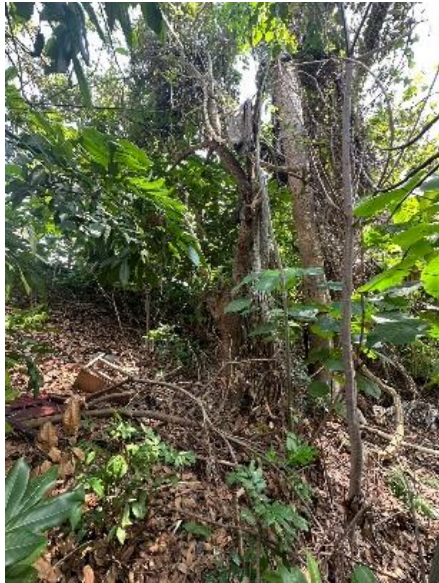
| 編號：229 | | 樹種：龍眼 | | 調查日期：2023/5/25 | |

| 枝的生長 | 健康 | 0 | | | |
| 枯損被害 | 無枯萎 | 0 | | | |
| 樹皮主幹 | 無損傷、無腐朽 | 0 | | | |

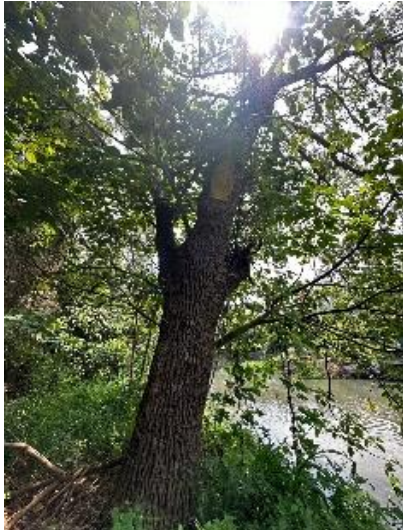
| 編號：230 | | 樹種：樟樹 | | 調查日期：2023/5/25 |

| 枝的生長 | 健康 | 0 | | |
| 枯損被害 | 無枯萎 | 0 | | |
| 樹皮主幹 | 無損傷、無腐朽 | 0 | | |

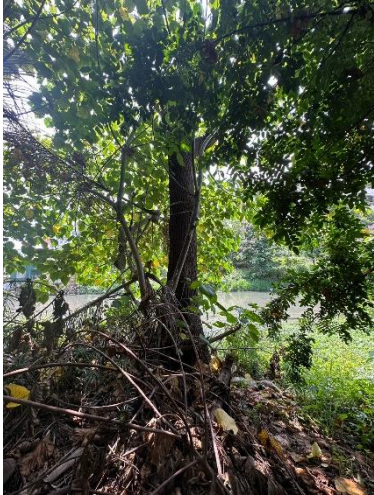
| 編號：231 | 樹種：樟樹      調查日期：2023/5/25 | | |

| 枝的生長 | 健康 | 0 | |
| 枯損被害 | 無枯萎 | 0 | |
| 樹皮主幹 | 無損傷、無腐朽 | 0 | |

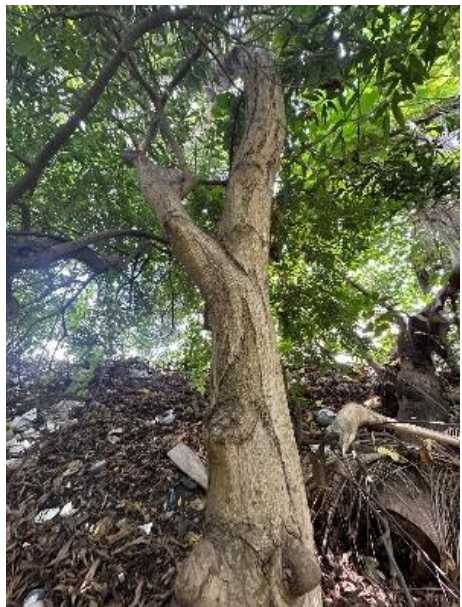
| 編號：232 | 樹種：芒果      調查日期：2023/5/25 | | |

| 枝的生長 | 健康 | 0 | |
| 枯損被害 | 無枯萎 | 0 | |
| 樹皮主幹 | 無損傷、無腐朽 | 0 | |

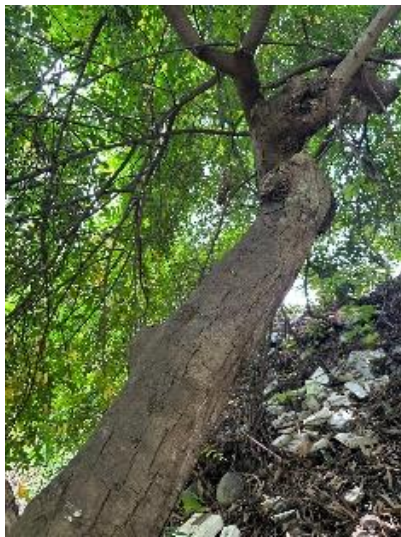
| 編號：233 | | 樹種：楊桃 | | 調查日期：2023/5/25 | |

| 枝的生長 | 健康 | 0 | | | |
| 枯損被害 | 無枯萎 | 0 | | | |
| 樹皮主幹 | 無損傷、無腐朽 | 0 | | | |

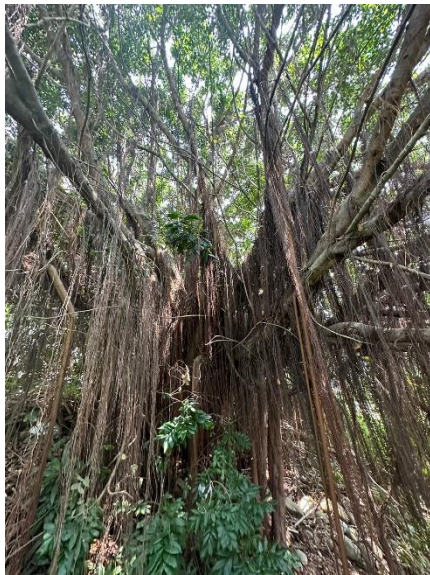
| 編號：234 | | 樹種：榕樹 | | 調查日期：2023/5/25 |

| 枝的生長 | 健康 | 0 | | |
| 枯損被害 | 無枯萎 | 0 | | |
| 樹皮主幹 | 無損傷、無腐朽 | 0 | | |

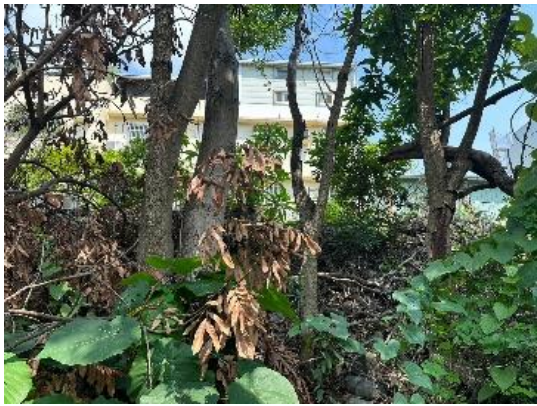
| 編號：235 | | 樹種：芒果(左 1)      調查日期：2023/5/25 | |

| 枝的生長 | 健康 | 0 | |
| 枯損被害 | 無枯萎 | 0 | |
| 樹皮主幹 | 無損傷、無腐朽 | 0 | |

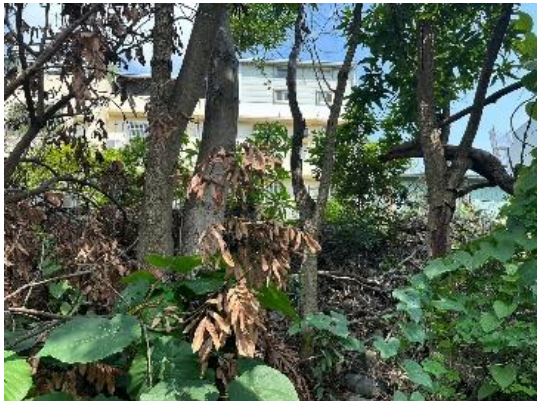
| 編號：236 | | 樹種：芒果芒果(左 2)      調查日期：2023/5/25 | |

| 枝的生長 | 健康 | 0 | |
| 枯損被害 | 無枯萎 | 0 | |
| 樹皮主幹 | 無損傷、無腐朽 | 0 | |

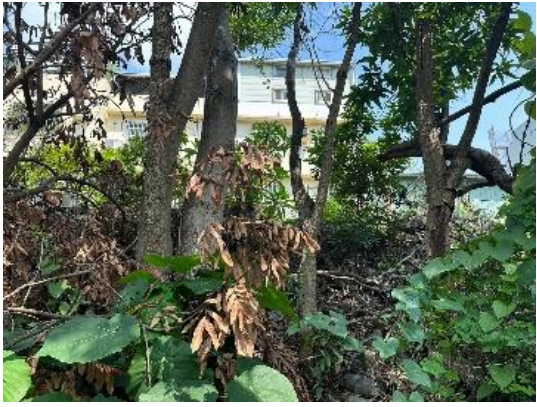
| 編號：238 | | 樹種：芒果芒果(左 4) | | 調查日期：2023/5/25 |

| 樹皮主幹 | 無損傷、無腐朽 | 0 | | |

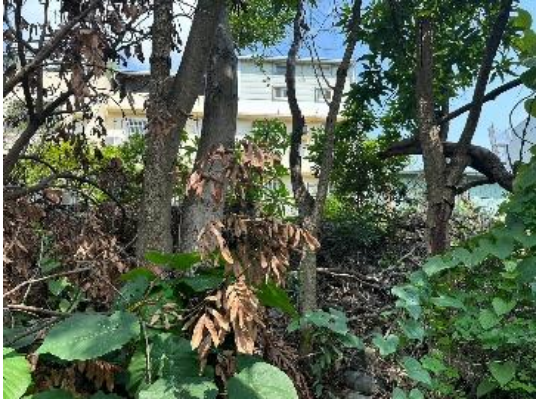
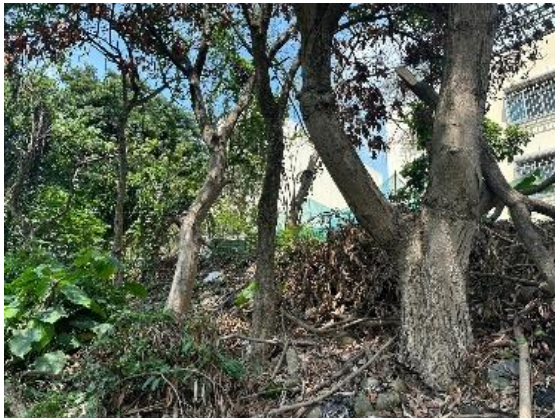
| 編號：239 | 樹種：芒果芒果(左 1)      調查日期：2023/5/25 | | |

| 枝的生長 | 上方多枯枝 | 3 | |
| 枯損被害 | 上下有枯萎 | 2 | |
| 樹皮主幹 | 無損傷、無腐朽 | 0 | |

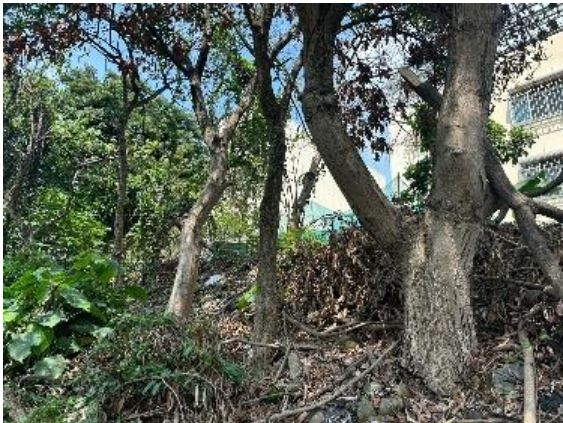
| 編號：240 | 樹種：芒果(左 2)      調查日期：2023/5/25 | | |

| 枝的生長 | 健康 | 0 | |
| 枯損被害 | 無枯萎 | 0 | |
| 樹皮主幹 | 無損傷、無腐朽 | 0 | |

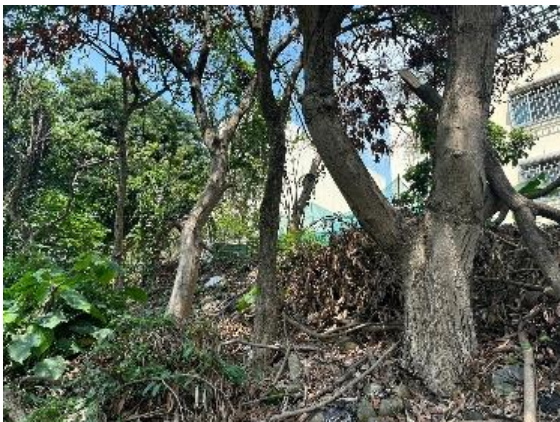
| 編號：241 | | 樹種：芒果 (左 3)調查日期：2023/5/25 | |

| 枝的生長 | 健康 | 0 | |
| 枯損被害 | 無枯萎 | 0 | |
| 樹皮主幹 | 無損傷、無腐朽 | 0 | |

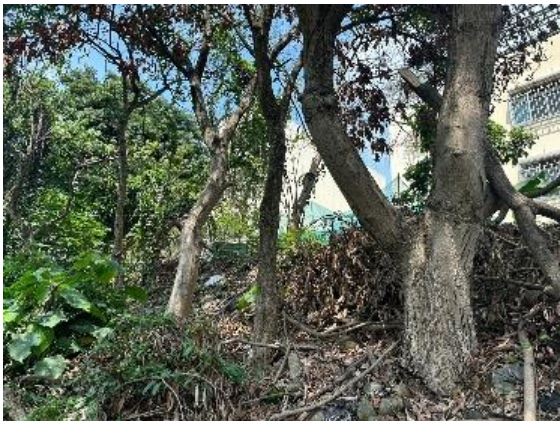
| 編號：242 | | 樹種：芒果(左 4)      調查日期：2023/5/25 | |

| 枝的生長 | 健康 | 0 | |
| 枯損被害 | 無枯萎 | 0 | |
| 樹皮主幹 | 無損傷、無腐朽 | 0 | |

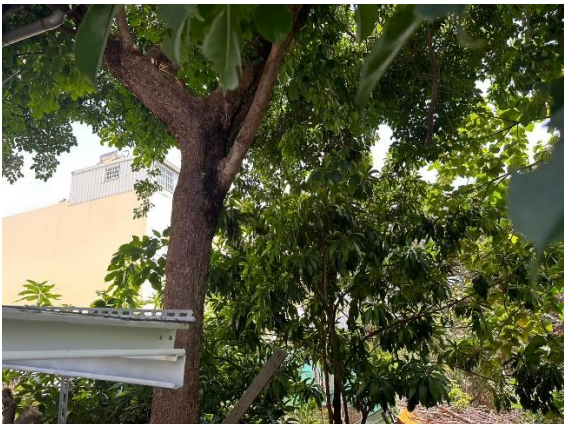
| 編號：243 | | 樹種：茄冬 | | 調查日期：2023/5/25 |

| 枝的生長 | 健康 | 0 | | |
| 枯損被害 | 無枯萎 | 0 | | |
| 樹皮主幹 | 無損傷、無腐朽 | 0 | | |
