# 大智排水水環境改善整體計畫(第一期)

## 規劃設計委託技術服務

### 生態檢核成果報告書

#### 規劃設計階段

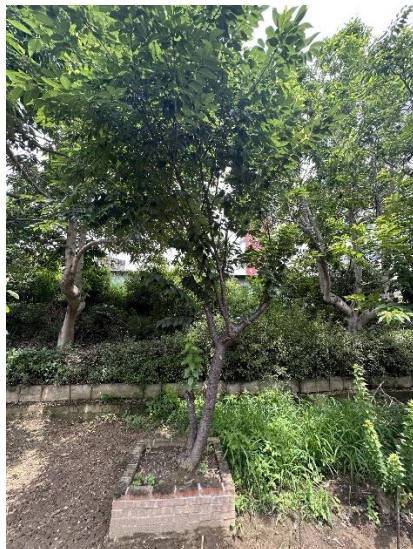
| 編號：16 | 樹種：山櫻花 | | 調查日期：2023/5/23 |

| 枯損被害 | 下方有枯萎 | 1 | |

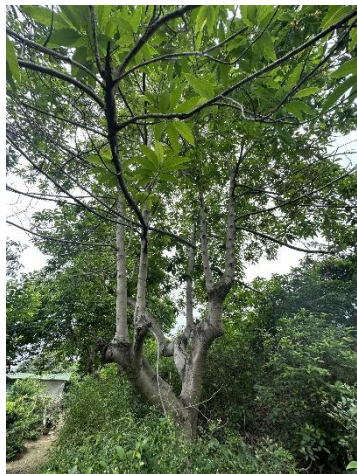
| 編號：19 | | 樹種：黃玉蘭 | | 調查日期：2023/5/23 | |

| 枯損被害 | 下方有枯萎 | 1 | | | |
| 樹皮主幹 | 部分損傷樹皮有<br>異常、明顯枝幹<br>膨大突起有空洞 | 2 | | | |

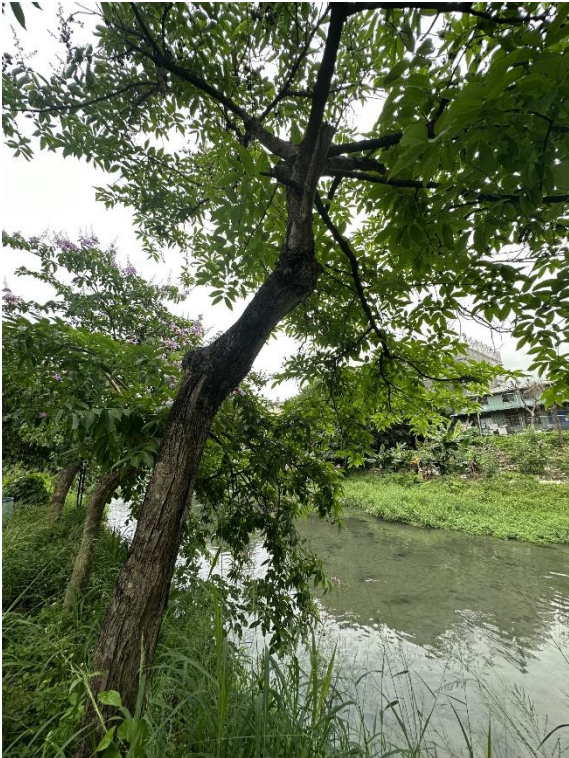
| 編號：20 | 樹種：大花紫薇      調查日期：2023/5/23 | | |

| 枯損被害 | 下方有枯萎 | 1 | |

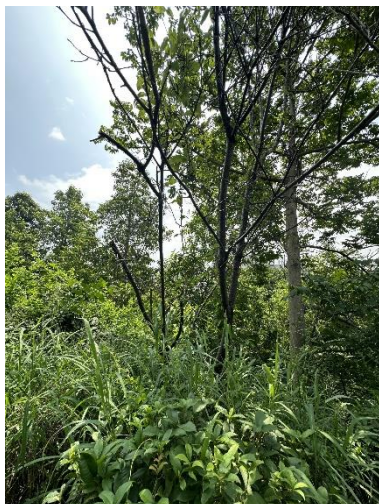
| 編號：28 | 樹種：山櫻花 | | 調查日期：2023/5/23 |

| 枯損被害 | 上下有枯萎 | 1 | |

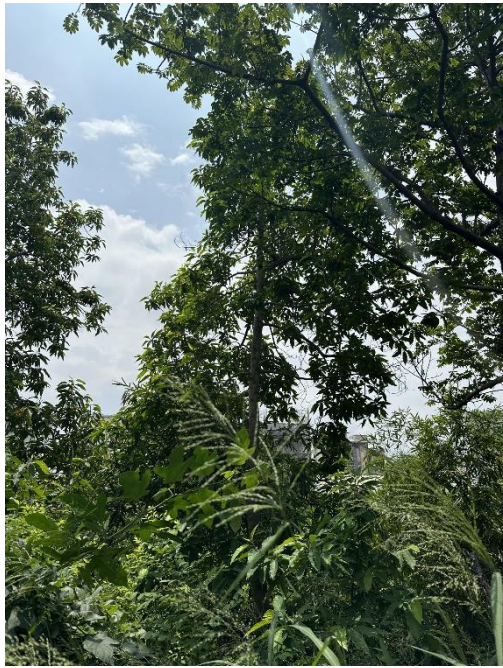
| 編號：29 | 樹種：黃玉蘭 | | 調查日期：2023/5/23 |

| 枯損被害 | 下方有枯萎 | 1 | |

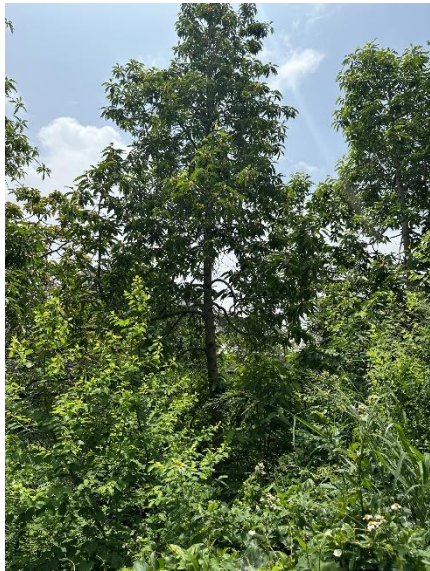
| 編號：30 | | 樹種：黃玉蘭 | | 調查日期：2023/5/23 | |

| 枯損被害 | 下方有枯萎 | 1 | | | |

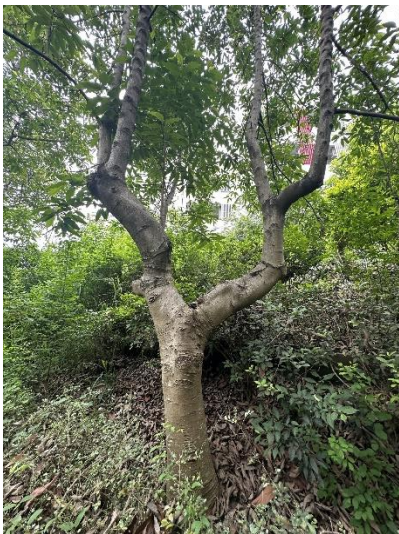
| 編號：32 | | 樹種：黃玉蘭 | | 調查日期：2023/5/23 | |

| 枯損被害 | 下方有枯萎 | 1 | | | |

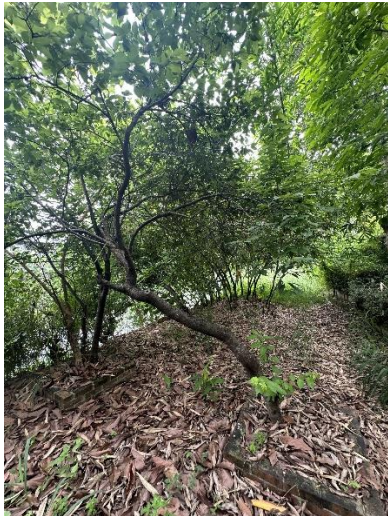
| 編號：33 | 樹種：山櫻花 | | 調查日期：2023/5/23 |

| 枝的生長 | 有萌蘖產生 | 1 | |
| 枯損被害 | 上下有枯萎 | 2 | |

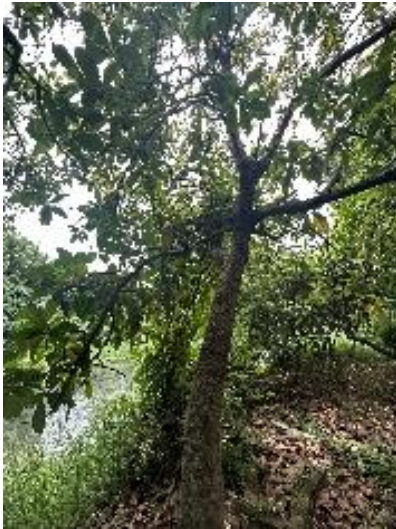
| 編號：35 | 樹種：酪梨 | | 調查日期：2023/5/23 |

| 枯損被害 | 下方有枯萎 | 1 | |
| 樹皮主幹 | 無損傷、無腐朽 | 1 | |

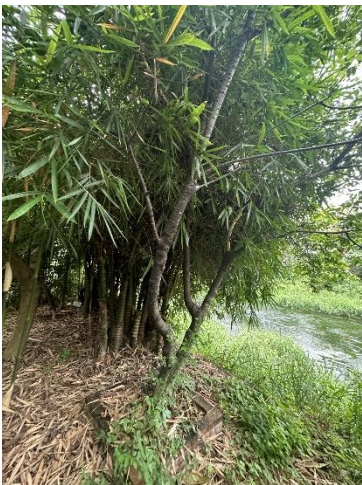
| 編號：36 | 樹種：山櫻花 | | 調查日期：2023/5/23 |

| 枯損被害 | 上下有枯萎 | 2 | |

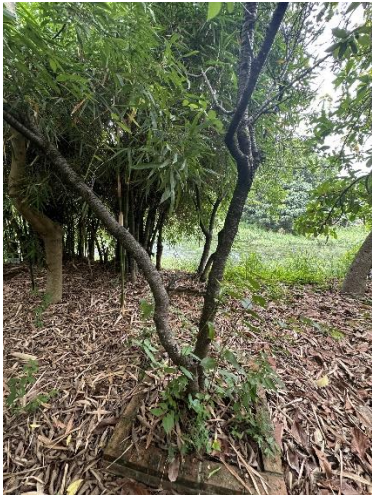
| 編號：37 | | 樹種：山櫻花 | | 調查日期：2023/5/23 |

| 枯損被害 | 上下有枯萎 | 2 | | |

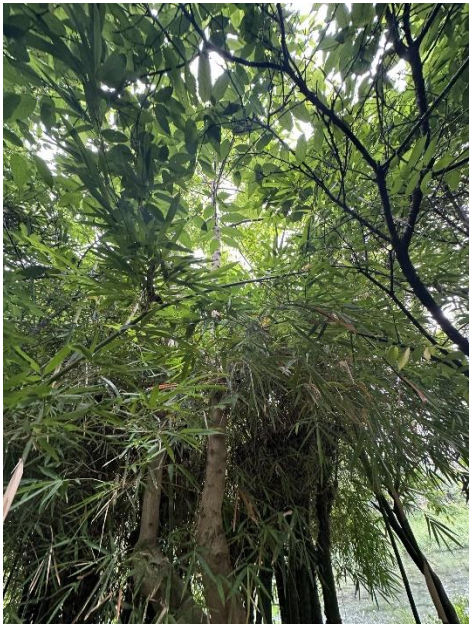
| 編號：38 | | 樹種：黃玉蘭 | | 調查日期：2023/5/23 | |

| 枯損被害 | 下方有枯萎 | 1 | | | |

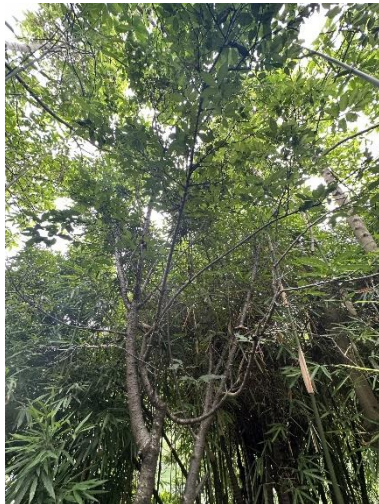
| 編號：39 | 樹種：山櫻花 | | 調查日期：2023/5/23 |

| 枯損被害 | 上下有枯萎 | 2 | |

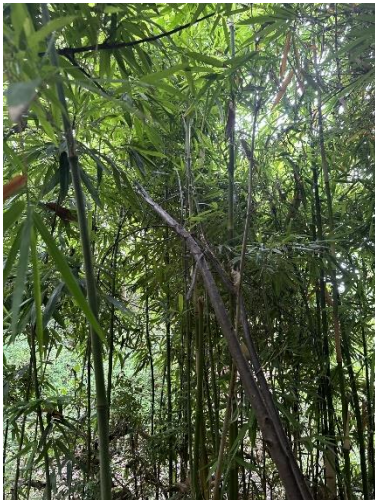
| 編號：40 | 樹種：山櫻花 | | 調查日期：2023/5/23 |

| 枯損被害 | 上下有枯萎 | 2 | |

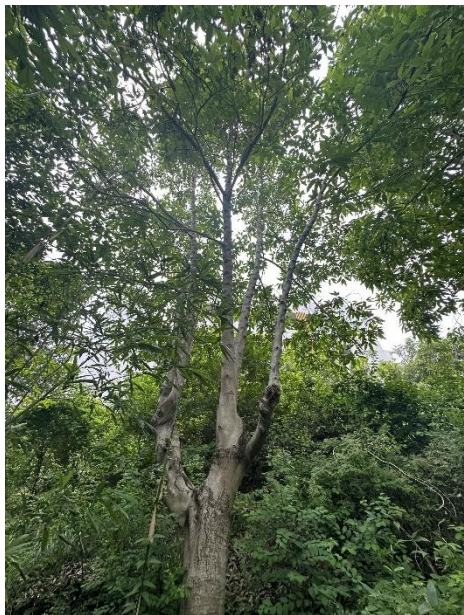
| 編號：41 | 樹種：黃玉蘭 | | 調查日期：2023/5/23 |

| 枯損被害 | 下方有枯萎 | 1 | |

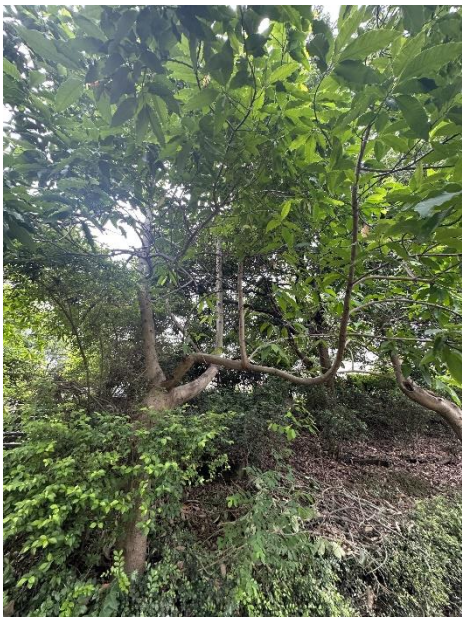
| 編號：43 | | 樹種：黃玉蘭 | | 調查日期：2023/5/23 | |

| 枯損被害 | 下方有枯萎 | 1 | | | |

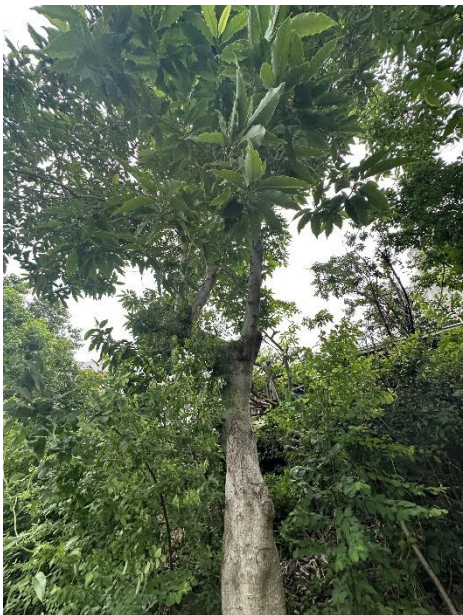
| 編號：47 | | 樹種：黃玉蘭 | | 調查日期：2023/5/23 | |

| 枯損被害 | 下方有枯萎 | 1 | | | |

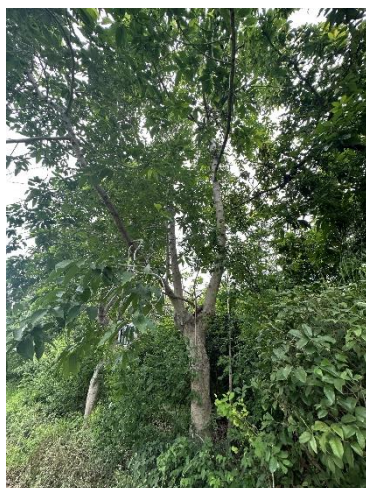
| 編號：48 | 樹種：黃玉蘭 | | 調查日期：2023/5/23 |

| 枯損被害 | 下方有枯萎 | 1 | |
| 樹皮主幹 | 部分損傷樹皮有<br>異常、明顯枝幹<br>膨大突起有空洞 | 2 | |

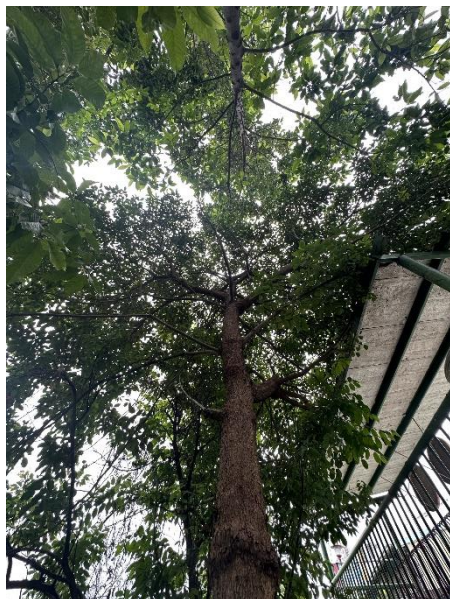
| 編號：49 | | 樹種：茄冬 | | 調查日期：2023/5/23 |

| 枯損被害 | 下方有枯萎 | 1 | | |

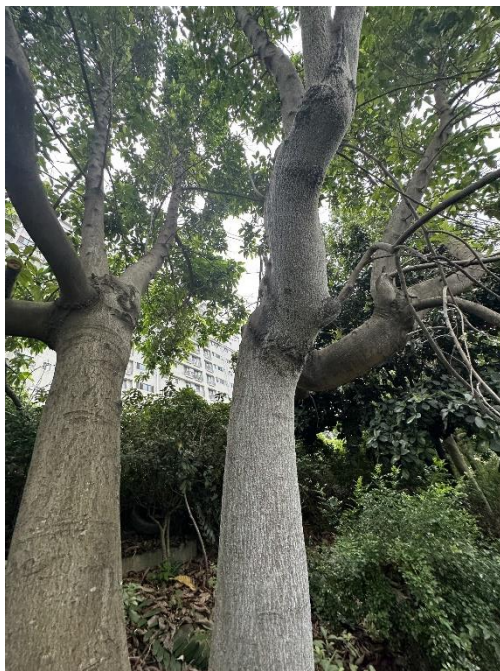
| 編號：51 | 樹種：黃玉蘭 | | 調查日期：2023/5/23 |

| 枯損被害 | 下方有枯萎 | 1 | |

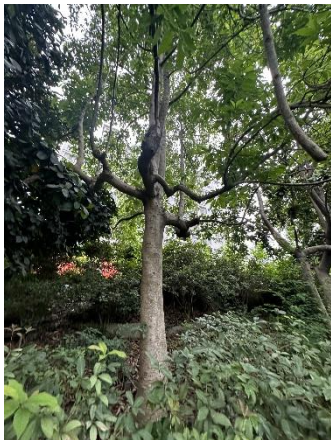
| 編號：53 | 樹種：黃玉蘭 | | 調查日期：2023/5/23 |

| 枯損被害 | 下方有枯萎 | 1 | |

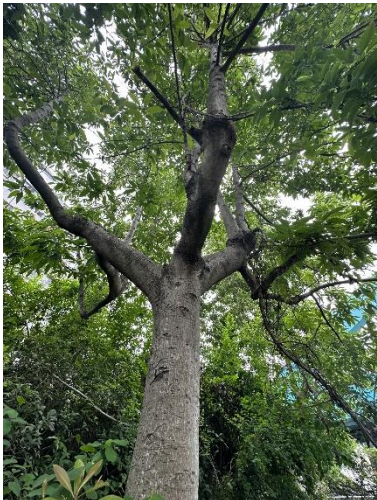
| 編號：55 | | 樹種：黃玉蘭 | | 調查日期：2023/5/23 | |

| 枯損被害 | 下方有枯萎 | 1 | | | |

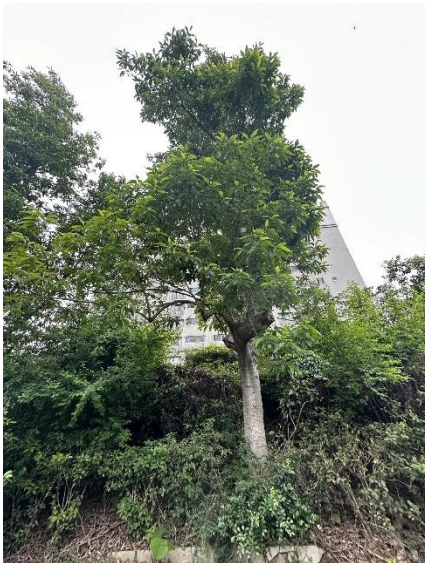
| 編號：56 | 樹種：調查日期：2023/5/23 | | |

| 枯損被害 | 下方有枯萎 | 1 | |

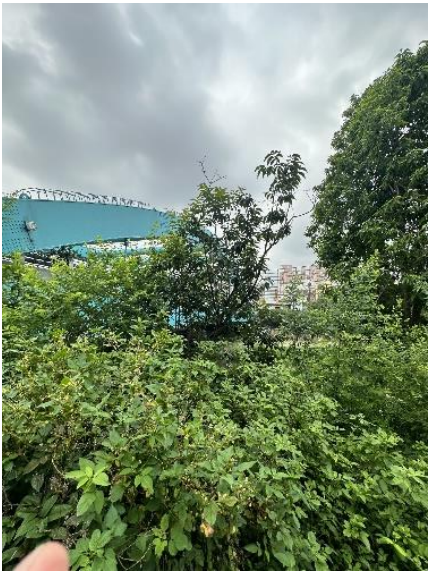
| 編號：57 | | 樹種：山櫻花 | | 調查日期：2023/5/23 |

| 枯損被害 | 上下有枯萎 | 2 | | |

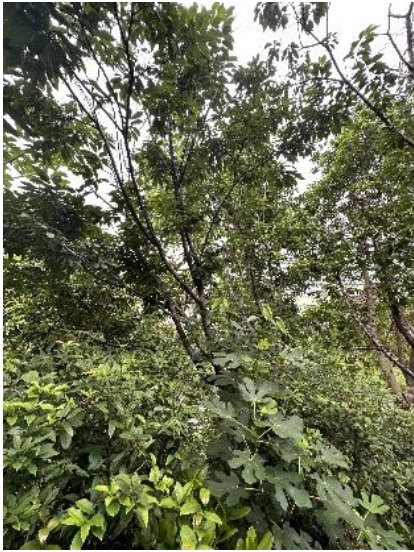
| 編號：59 | 樹種：山櫻花 | | 調查日期：2023/5/23 |

| 枯損被害 | 上下有枯萎 | 2 | |

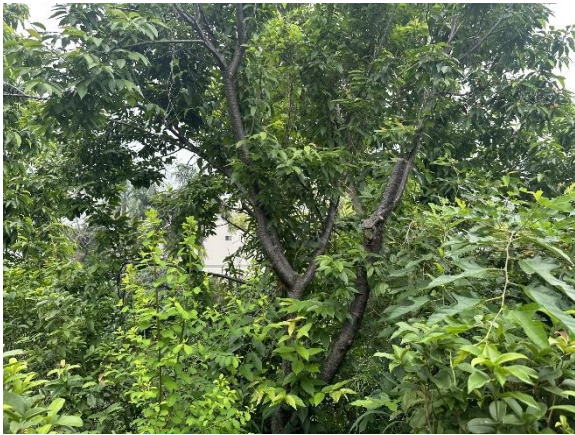
| 編號：69 | | 樹種：山櫻花 | | 調查日期：2023/5/23 |

| 枯損被害 | 上下有枯萎 | 2 | | |

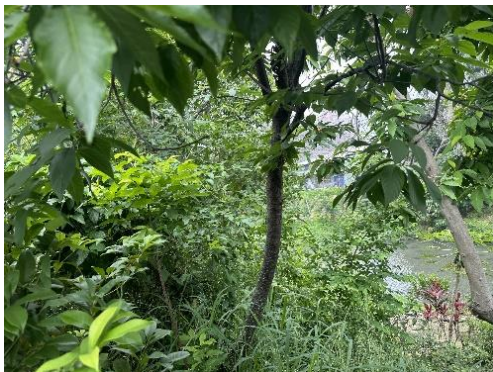
| 編號：70 | 樹種：山櫻花 | | 調查日期：2023/5/23 |

| 枯損被害 | 上下有枯萎 | 2 | |

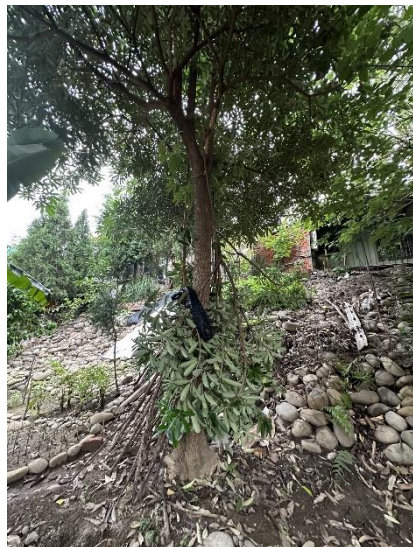
| 編號：74 | 樹種：黑板樹 | | 調查日期：2023/5/24 |

| 枝的生長 | 健康 | 0 | |
| 枯損被害 | 無枯萎 | 0 | |
| 樹皮主幹 | 無損傷、無腐朽 | 0 | |

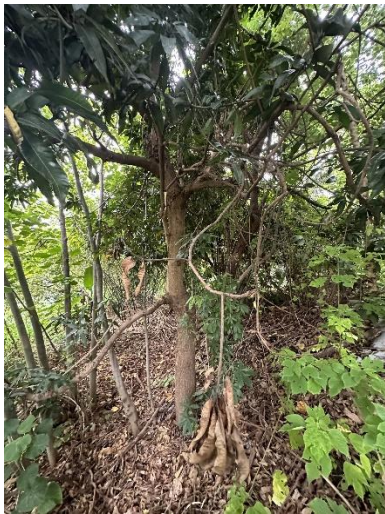
| 編號：75 | 樹種：芒果 | | 調查日期：2023/5/24 |

| 枝的生長 | 健康 | 0 | |
| 枯損被害 | 下方有枯萎 | 1 | |
| 樹皮主幹 | 無損傷、無腐朽 | 0 | |

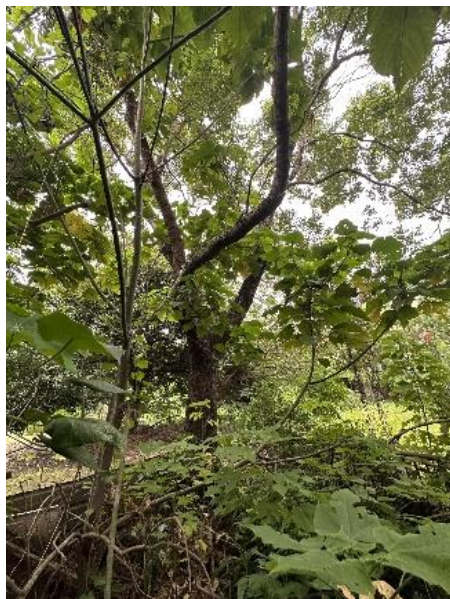
| 編號：77 | | 樹種：樟樹 | | 調查日期：2023/5/24 | |

| 枝的生長 | 健康 | 0 | | | |
| 枯損被害 | 無枯萎 | 0 | | | |
| 樹皮主幹 | 無損傷、無腐朽 | 0 | | | |

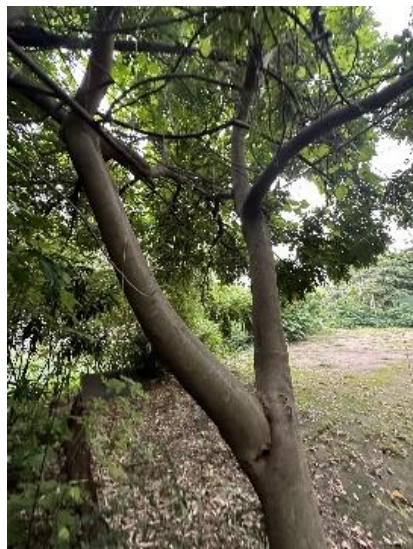
| 編號：78 | 樹種：無患子 | | 調查日期：2023/5/24 |

| 枝的生長 | 健康 | 0 | |
| 枯損被害 | 無枯萎 | 0 | |
| 樹皮主幹 | 無損傷、無腐朽 | 0 | |

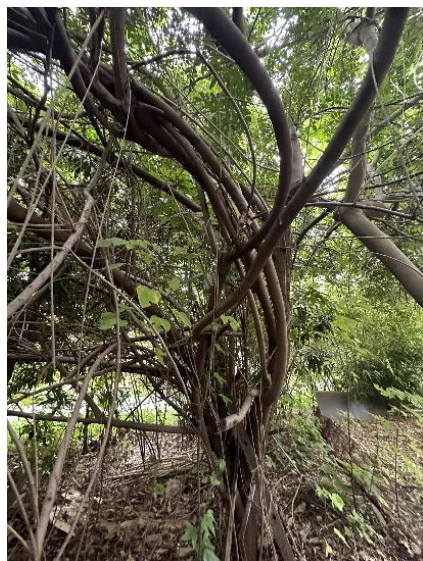
| 編號：79 | 樹種：巴西乳香 | | 調查日期：2023/5/24 |

| 枝的生長 | 健康 | 0 | |
| 枯損被害 | 下方有枯萎 | 1 | |
| 樹皮主幹 | 無損傷、無腐朽 | 0 | |

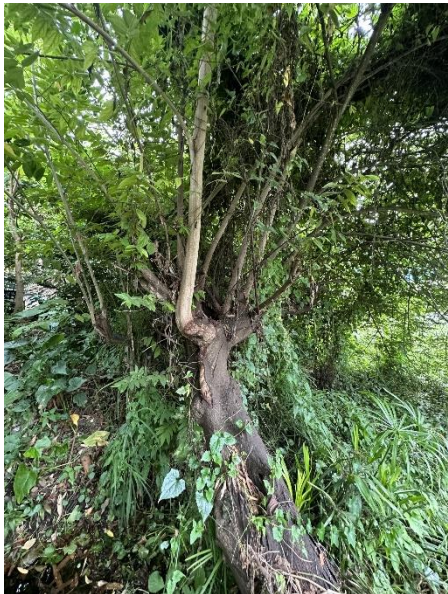
| 編號：81 | 樹種：南美假櫻桃 | | 調查日期：2023/5/24 |

| 枝的生長 | 健康 | 0 | |
| 枯損被害 | 無枯萎 | 0 | |

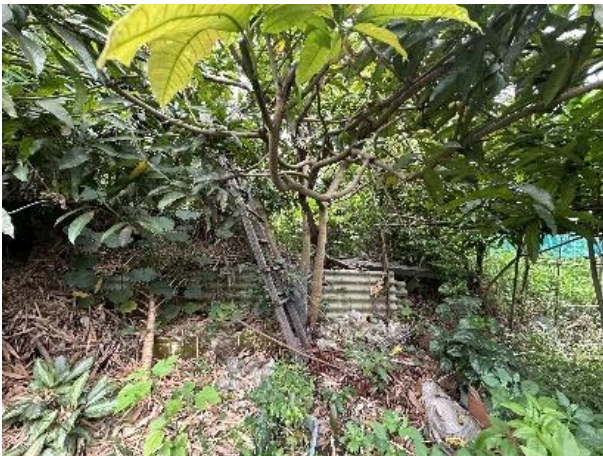
| 編號：82 | | 樹種：芒果      調查日期：2023/5/24 | |

| 枝的生長 | 健康 | 0 | |
| 枯損被害 | 無枯萎 | 0 | |
| 樹皮主幹 | 無損傷、無腐朽 | 0 | |

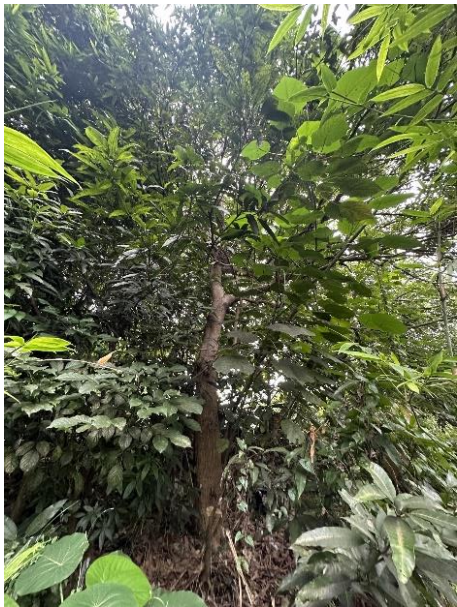
| 編號：84 | 樹種：芒果 調查日期：2023/5/24 | | |

| 枝的生長 | 健康 | 0 | |
| 枯損被害 | 無枯萎 | 0 | |
| 樹皮主幹 | 無損傷、無腐朽 | 0 | |

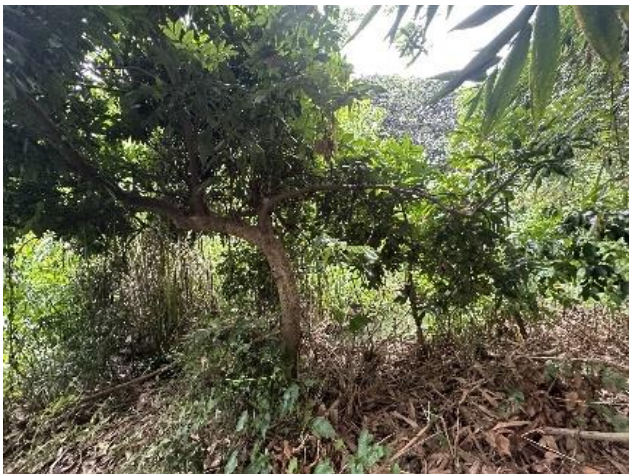
| 編號：85 | | 樹種：龍眼 | | 調查日期：2023/5/24 |

| 枝的生長 | 健康 | 0 | | |
| 枯損被害 | 無枯萎 | 0 | | |
| 樹皮主幹 | 無損傷、無腐朽 | 0 | | |

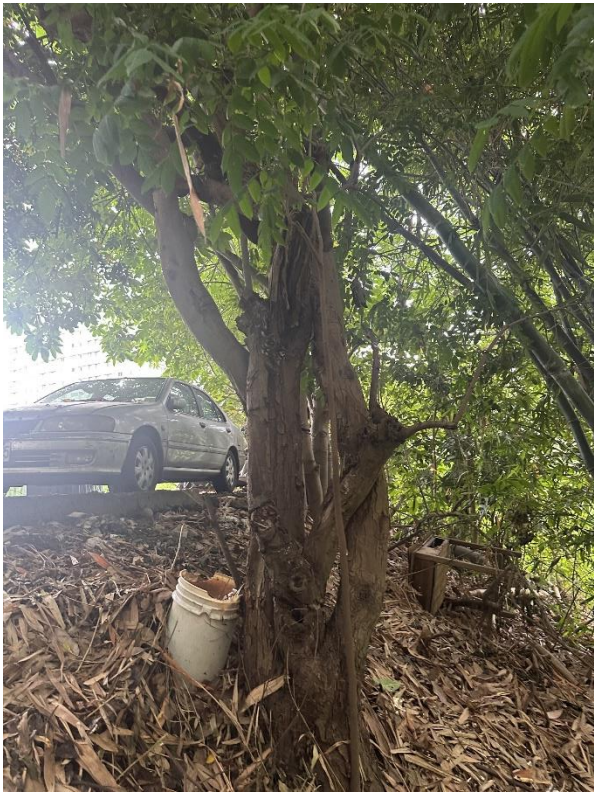
| 編號：86 | | 樹種：楊桃 | | 調查日期：2023/5/24 |

| 枝的生長 | 健康 | 0 | | |
| 枯損被害 | 無枯萎 | 0 | | |

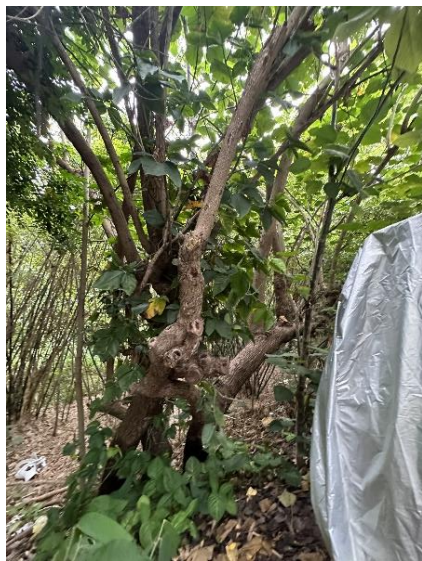
| 編號：87 | 樹種：破布子日期：2023/5/24 | | |

| 枝的生長 | 健康 | 0 | |
| 枯損被害 | 無枯萎 | 0 | |
| 樹皮主幹 | 無損傷、無腐朽 | 0 | |

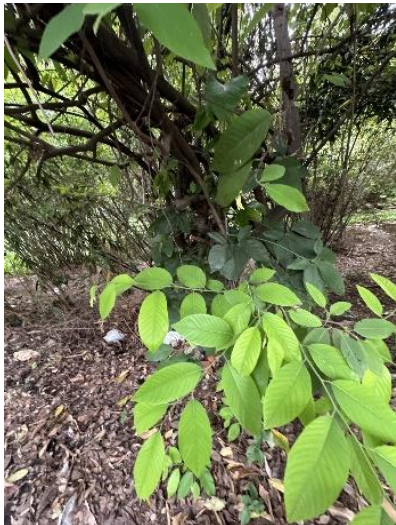
| 編號：88 | 樹種：番荔枝 | | 調查日期：2023/5/24 |

| 枝的生長 | 健康 | 0 | |
| 枯損被害 | 無枯萎 | 0 | |
| 樹皮主幹 | 無損傷、無腐朽 | 0 | |

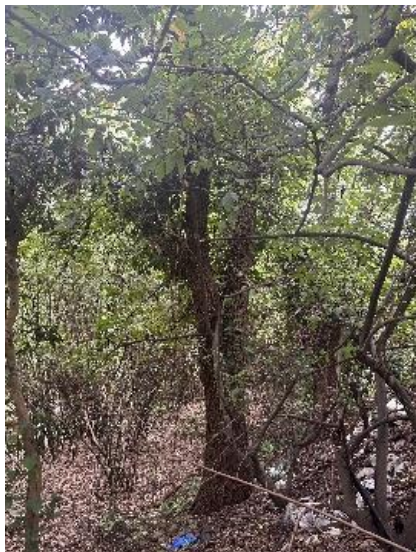
| 編號：89 | | 樹種：樟樹 | | 調查日期：2023/5/24 |

| 枝的生長 | 健康 | 0 | | |
| 枯損被害 | 無枯萎 | 0 | | |
| 樹皮主幹 | 無損傷、無腐朽 | 0 | | |

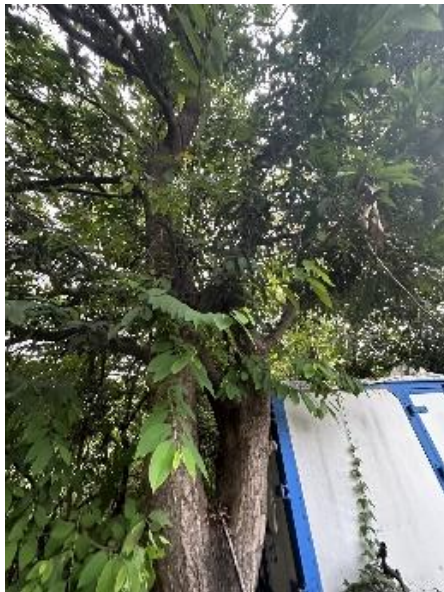
| 編號：90 | 樹種：芒果 | | 調查日期：2023/5/24 |

| 枝的生長 | 健康 | 0 | |
| 枯損被害 | 無枯萎 | 0 | |
| 樹皮主幹 | 無損傷、無腐朽 | 0 | |

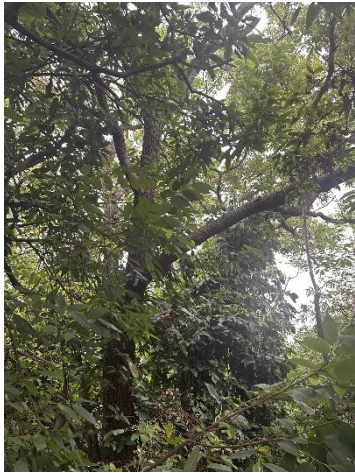
| 編號：91 | 樹種：樟樹      調查日期：2023/5/24 | | |

| 枝的生長 | 健康 | 0 | |
| 枯損被害 | 無枯萎 | 0 | |
| 樹皮主幹 | 無損傷、無腐朽 | 0 | |

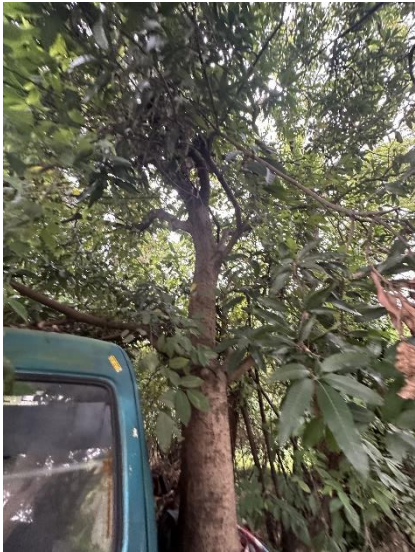
| 編號：92 | 樹種：芒果      調查日期：2023/5/24 | | |

| 枝的生長 | 健康 | 0 | |
| 枯損被害 | 無枯萎 | 0 | |
| 樹皮主幹 | 無損傷、無腐朽 | 0 | |

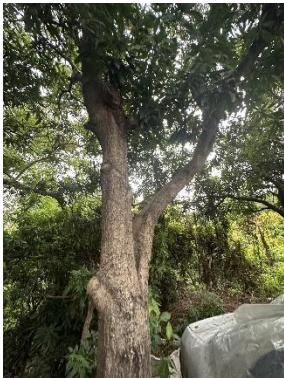
| 編號：93 | 樹種：芒果 | | 調查日期：2023/5/24 |

| 枝的生長 | 健康 | 0 | |
| 枯損被害 | 無枯萎 | 0 | |
| 樹皮主幹 | 無損傷、無腐朽 | 0 | |

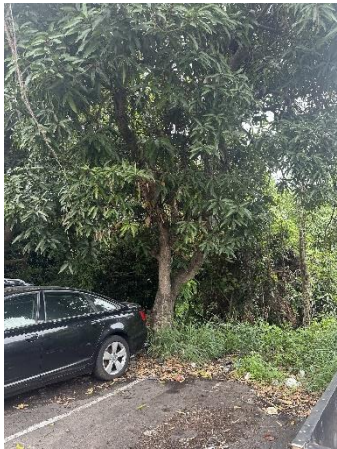
| 編號：94 | 樹種：芒果 | | 調查日期：2023/5/24 |

| 枝的生長 | 健康 | 0 | |
| 枯損被害 | 無枯萎 | 0 | |
| 樹皮主幹 | 無損傷、無腐朽 | 0 | |

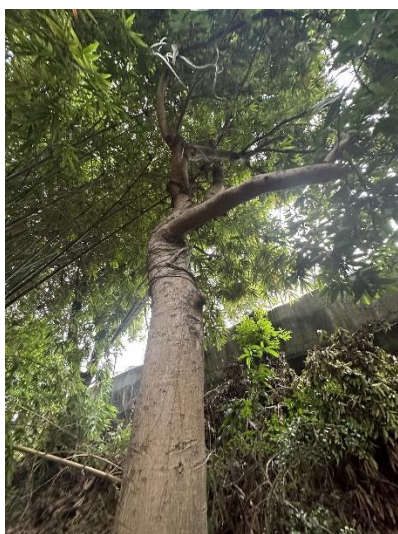
| 編號：95 | | 樹種：芒果 | | 調查日期：2023/5/24 | |

| 枝的生長 | 健康 | 0 | | | |
| 枯損被害 | 無枯萎 | 0 | | | |
| 樹皮主幹 | 無損傷、無腐朽 | 0 | | | |

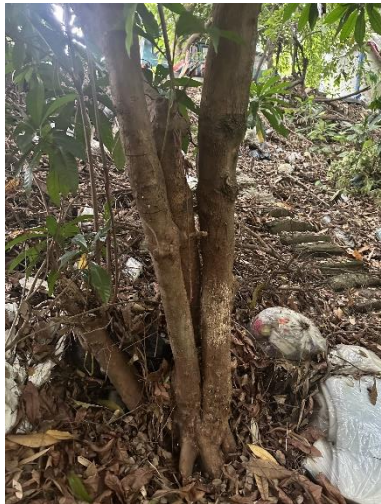
| 編號：96 | 樹種：蛋黃果 | | 調查日期：2023/5/24 |

| 枝的生長 | 健康 | 0 | |
| 枯損被害 | 無枯萎 | 0 | |
| 樹皮主幹 | 無損傷、無腐朽 | 0 | |

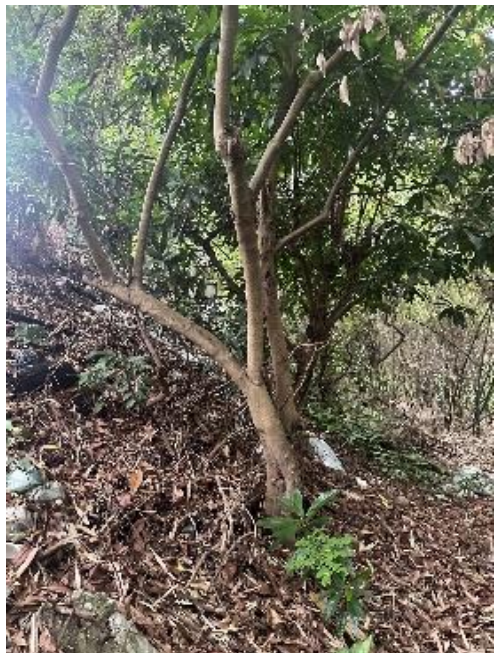
| 編號：97 | | 樹種：楊桃 | | 調查日期：2023/5/24 | |

| 枝的生長 | 健康 | 0 | | | |
| 枯損被害 | 無枯萎 | 0 | | | |
| 樹皮主幹 | 無損傷、無腐朽 | 0 | | | |

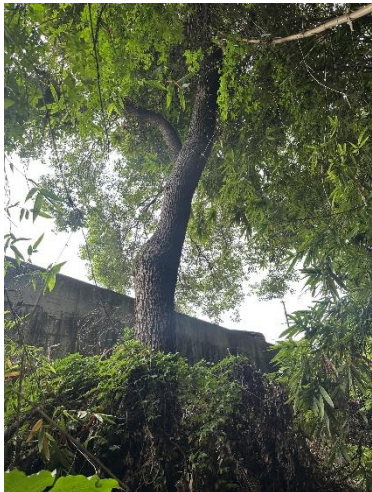
| 編號：98 | 樹種：調查日期：2023/5/24 | | |

| 枝的生長 | 健康 | 0 | |
| 枯損被害 | 無枯萎 | 0 | |
| 樹皮主幹 | 無損傷、無腐朽 | 0 | |

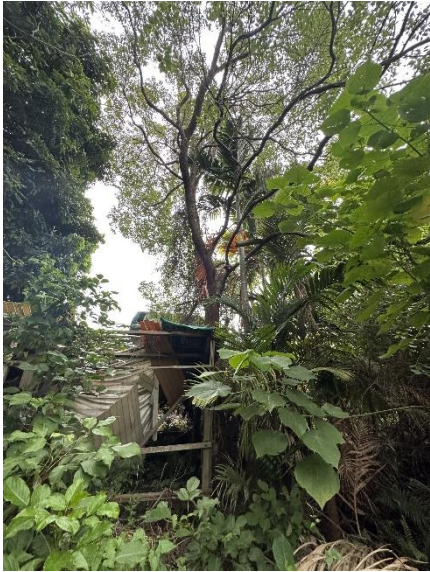
| 編號：99 | 樹種：樟樹      調查日期：2023/5/24 | | |

| 枝的生長 | 健康 | 0 | |
| 枯損被害 | 無枯萎 | 0 | |
| 樹皮主幹 | 無損傷、無腐朽 | 0 | |

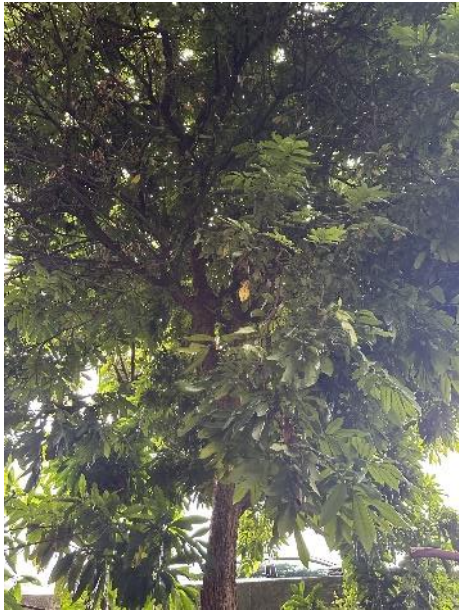
| 編號：100 | 樹種：龍眼      調查日期：2023/5/24 | | |

| 枝的生長 | 健康 | 0 | |
| 枯損被害 | 無枯萎 | 0 | |
| 樹皮主幹 | 無損傷、無腐朽 | 0 | |

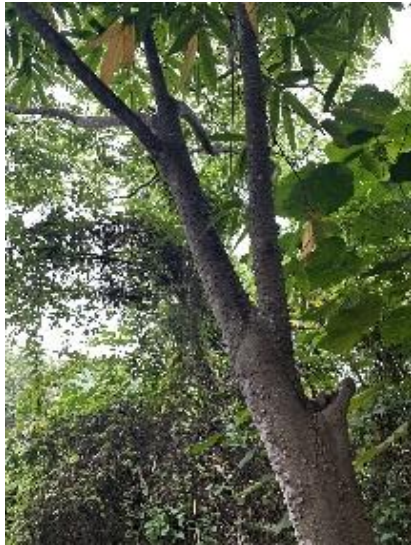
| 編號：101 | | 樹種：紅刺蔥 | | 調查日期：2023/5/24 | |

| 枝的生長 | 健康 | 0 | | | |
| 枯損被害 | 無枯萎 | 0 | | | |
| 樹皮主幹 | 無損傷、無腐朽 | 0 | | | |

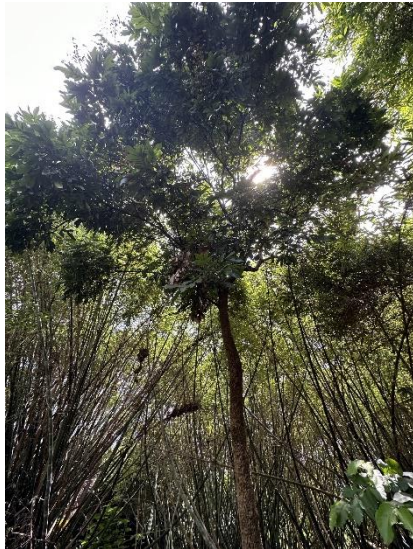
| 編號：103 | | 樹種：龍眼 | | 調查日期：2023/5/25 |

| 枝的生長 | 健康 | 0 | | |
| 枯損被害 | 無枯萎 | 0 | | |
| 樹皮主幹 | 無損傷、無腐朽 | 0 | | |

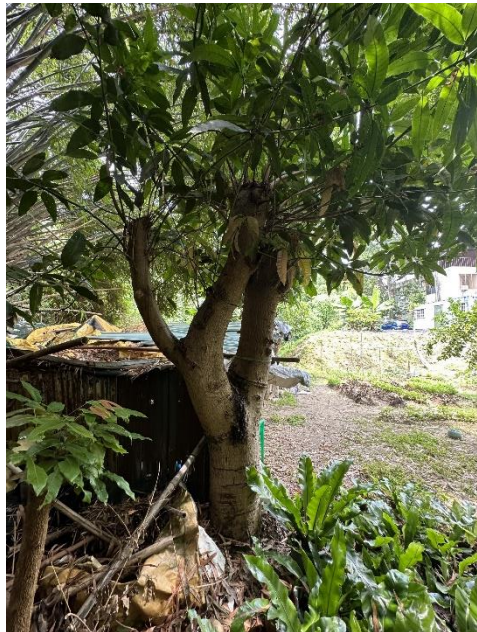
| 編號：104 | | 樹種：芒果 | | 調查日期：2023/5/25 | |

| 枝的生長 | 健康 | 0 | | | |
| 枯損被害 | 無枯萎 | 0 | | | |
| 樹皮主幹 | 無損傷、無腐朽 | 0 | | | |

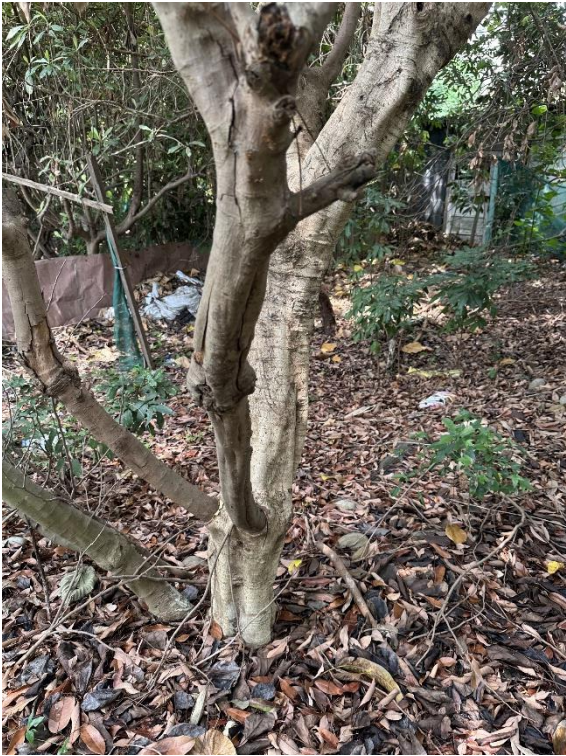
| 編號：106 | 樹種：荔枝 | | 調查日期：2023/5/25 |

| 枝的生長 | 健康 | 0 | |
| 枯損被害 | 無枯萎 | 0 | |
| 樹皮主幹 | 無損傷、無腐朽 | 0 | |

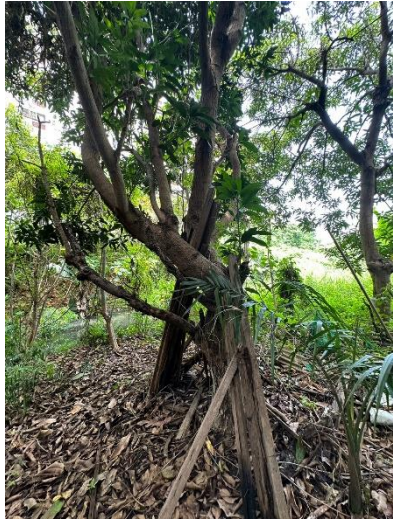
| 編號：112 | | 樹種：芒果 | | 調查日期：2023/5/25 | |

| 枝的生長 | 健康 | 0 | | | |
| 枯損被害 | 下方有枯萎 | 1 | | | |
| 樹皮主幹 | 無損傷、無腐朽 | 0 | | | |

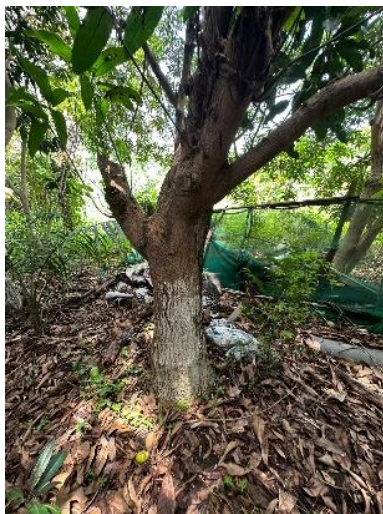
| 編號：113 | | 樹種：芒果 | | 調查日期：2023/5/25 |

| 枝的生長 | 健康 | 0 | | |
| 枯損被害 | 下方有枯萎 | 1 | | |
| 樹皮主幹 | 無損傷、無腐朽 | 0 | | |

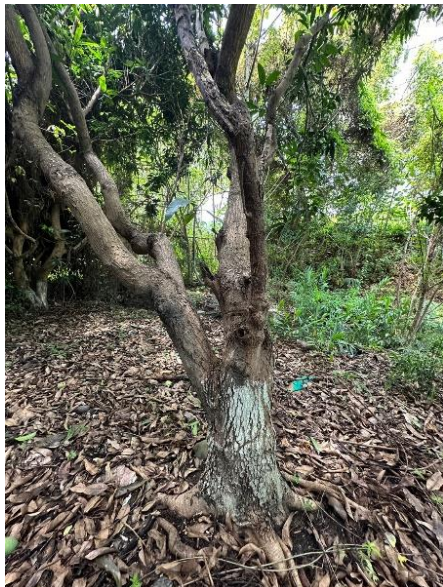
| 編號：114 | | 樹種：芒果 | | 調查日期：2023/5/25 | |

| 枝的生長 | 健康 | 0 | | | |
| 枯損被害 | 下方有枯萎 | 1 | | | |
| 樹皮主幹 | 無損傷、無腐朽 | 0 | | | |

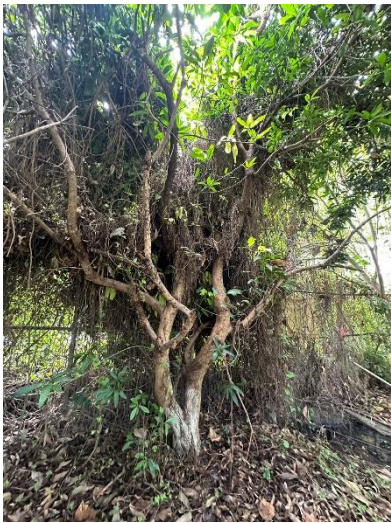
| 編號：115 | | 樹種：芒果 | | 調查日期：2023/5/25 |

| 枝的生長 | 健康 | 0 | | |
| 枯損被害 | 下方有枯萎 | 1 | | |
| 樹皮主幹 | 無損傷、無腐朽 | 0 | | |

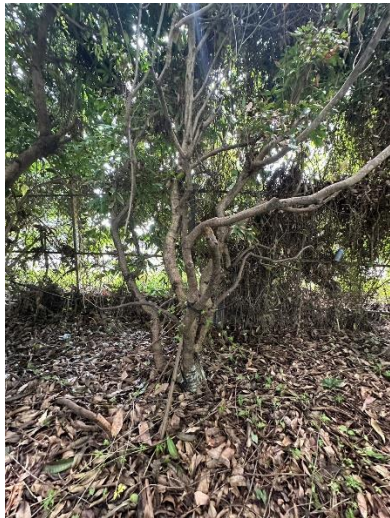
| 編號：116 | | 樹種：荔枝 | | 調查日期：2023/5/25 |

| 枯損被害 | 上下有枯萎 | 2 | | |

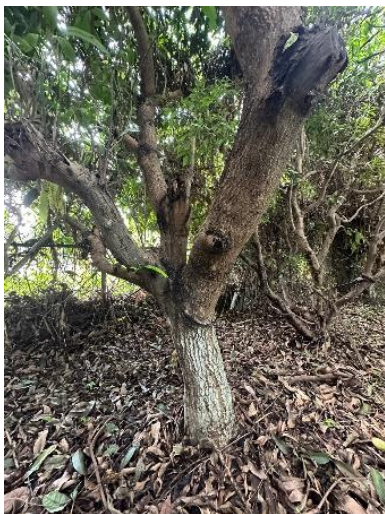
| 編號：117 | | 樹種：芒果 | | 調查日期：2023/5/25 |

| 枯損被害 | 下方有枯萎 | 1 | | |

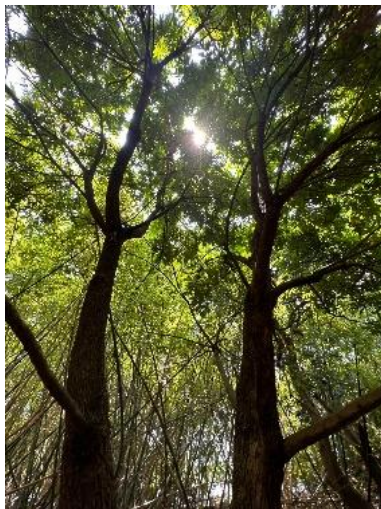
| 編號：128 | | 樹種：龍眼 | | 調查日期：2023/5/25 |

| 枯損被害 | 下方有枯萎 | 1 | | |

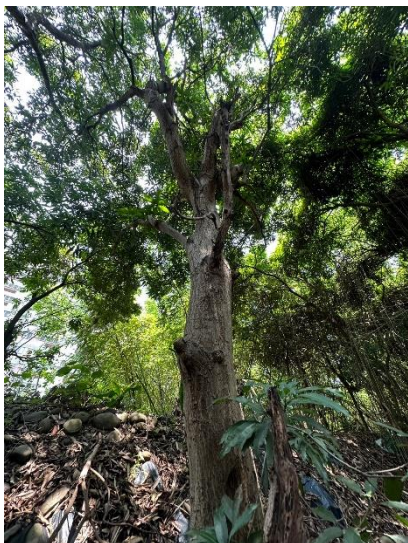
| 編號：130 | | 樹種：芒果 | | 調查日期：2023/5/25 |

| 枯損被害 | 下方有枯萎 | 1 | | |

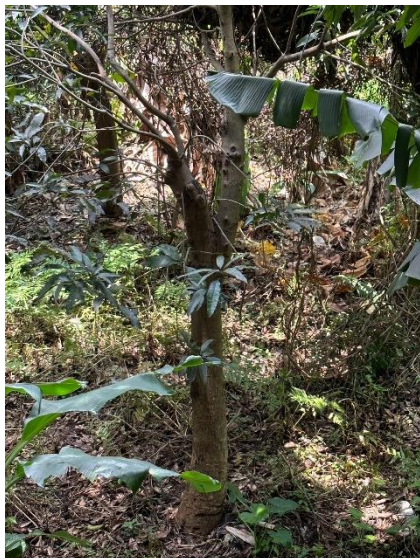
| 編號：168 | | 樹種：芒果 | | 調查日期：2023/5/25 |

| 枝的生長 | 健康 | 0 | | |
| 枯損被害 | 無枯萎 | 0 | | |
| 樹皮主幹 | 無損傷、無腐朽 | 0 | | |

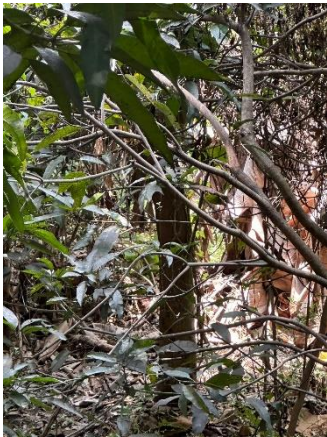
| 編號：169 | | 樹種：芒果 | | 調查日期：2023/5/25 |

| 枝的生長 | 健康 | 0 | | |
| 枯損被害 | 無枯萎 | 0 | | |
| 樹皮主幹 | 無損傷、無腐朽 | 0 | | |

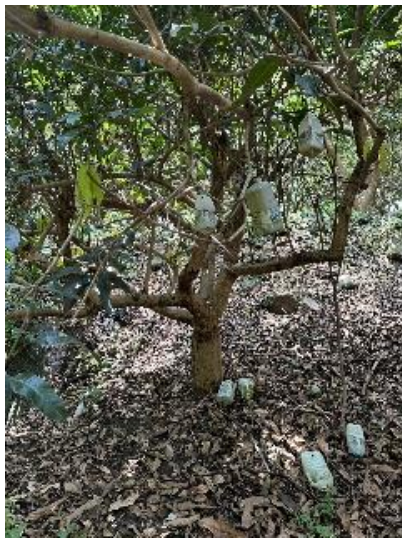
| 編號：170 | | 樹種：芒果 | | 調查日期：2023/5/25 |

| 枝的生長 | 健康 | 0 | | |
| 枯損被害 | 無枯萎 | 0 | | |
| 樹皮主幹 | 無損傷、無腐朽 | 0 | | |

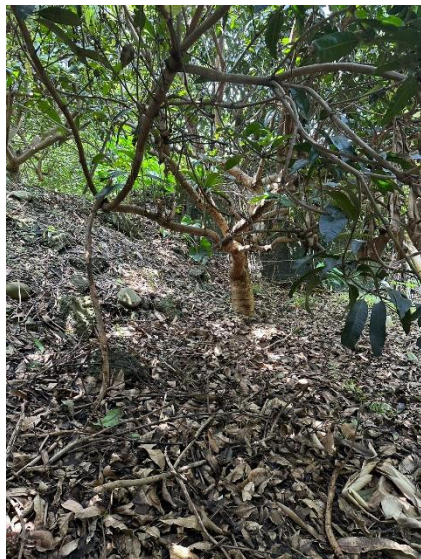
| 編號：171 | | 樹種：芒果 | | 調查日期：2023/5/25 |

| 枝的生長 | 健康 | 0 | | |
| 枯損被害 | 無枯萎 | 0 | | |
| 樹皮主幹 | 無損傷、無腐朽 | 0 | | |

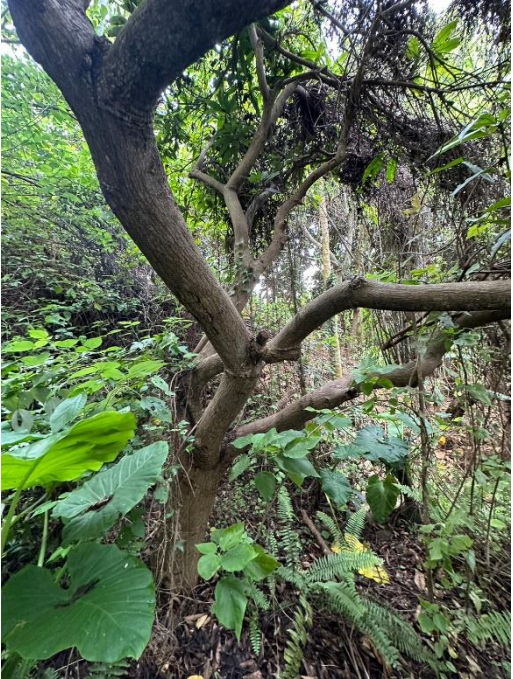
| 編號：181 | 樹種：芒果 調查日期：2023/5/25 | | |

| 枝的生長 | 健康 | 0 | |
| 枯損被害 | 下方有枯萎 | 1 | |
| 樹皮主幹 | 無損傷、無腐朽 | 0 | |

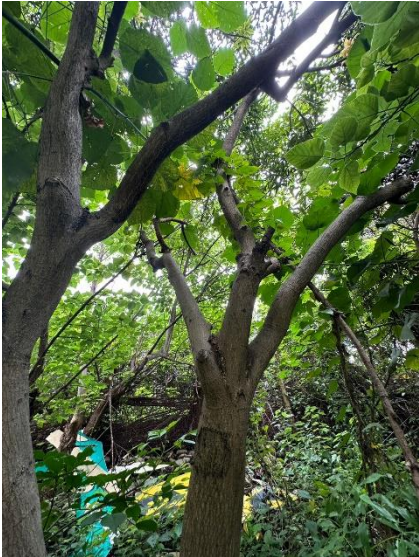
| 編號：182 | 樹種：芒果 調查日期：2023/5/25 | | |

| 枝的生長 | 健康 | 0 | |
| 枯損被害 | 下方有枯萎 | 1 | |
| 樹皮主幹 | 無損傷、無腐朽 | 0 | |

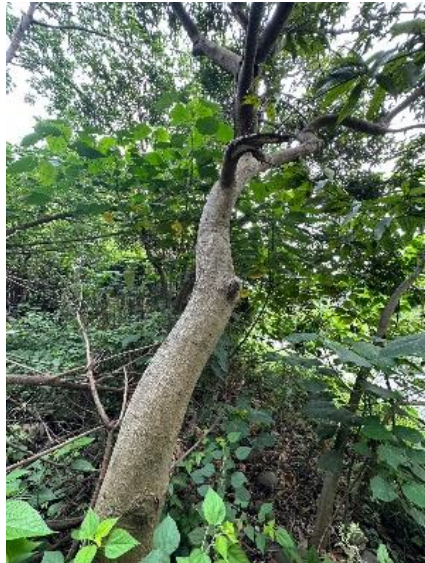
| 編號：183 | | 樹種：芒果 | | 調查日期：2023/5/25 |

| 枝的生長 | 健康 | 0 | | |
| 枯損被害 | 下方有枯萎 | 1 | | |
| 樹皮主幹 | 無損傷、無腐朽 | 0 | | |

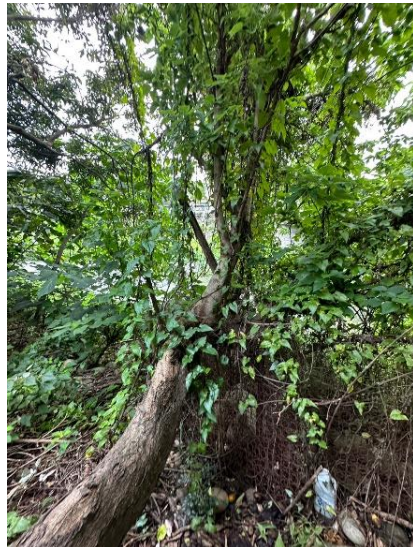
| 編號：184 | 樹種：構樹 | | 調查日期：2023/5/25 |

| 枝的生長 | 健康 | 0 | |
| 枯損被害 | 下方有枯萎 | 1 | |
| 樹皮主幹 | 無損傷、無腐朽 | 0 | |

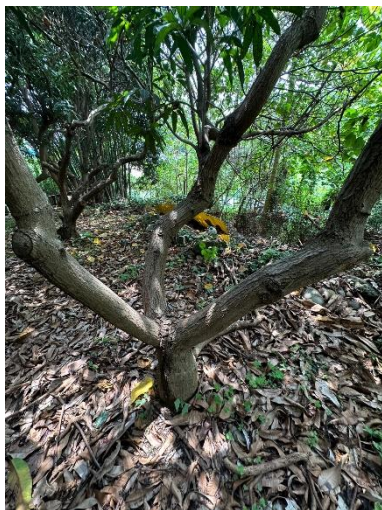
| 編號：197 | | 樹種：芒果 | | 調查日期：2023/5/25 | |

| 枝的生長 | 健康 | 0 | | | |
| 枯損被害 | 無枯萎 | 0 | | | |
| 樹皮主幹 | 無損傷、無腐朽 | 0 | | | |

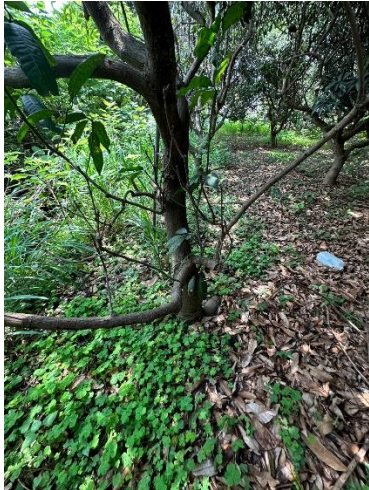
| 編號：198 | | 樹種：芒果 | | 調查日期：2023/5/25 | |

| 枝的生長 | 健康 | 0 | | | |
| 枯損被害 | 下方有枯萎 | 1 | | | |
| 樹皮主幹 | 無損傷、無腐朽 | 0 | | | |

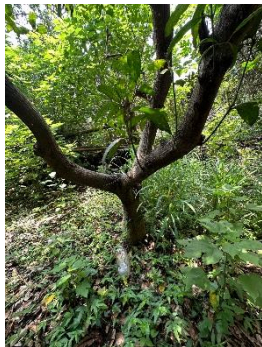
| 編號：206 | 樹種：芒果 | | 調查日期：2023/5/25 |

| 枝的生長 | 健康 | 0 | |
| 枯損被害 | 無枯萎 | 0 | |
| 樹皮主幹 | 無損傷、無腐朽 | 0 | |

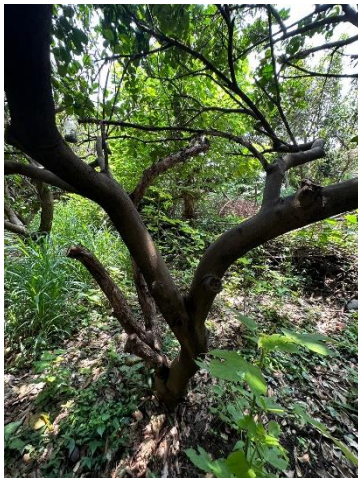
| 編號：213 | | 樹種：芒果 | | 調查日期：2023/5/25 |

| 枝的生長 | 健康 | 0 | | |
| 枯損被害 | 下方有枯萎 | 1 | | |
| 樹皮主幹 | 無損傷、無腐朽 | 0 | | |

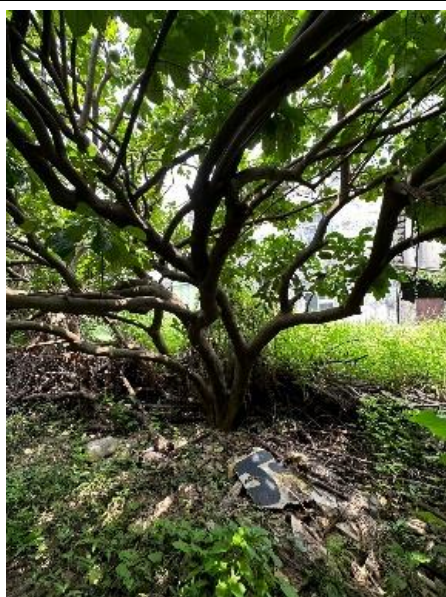
| 編號：218 | 樹種：柚 | | 調查日期：2023/5/25 |

| 枝的生長 | 健康 | 0 | |
| 枯損被害 | 無枯萎 | 0 | |
| 樹皮主幹 | 無損傷、無腐朽 | 0 | |

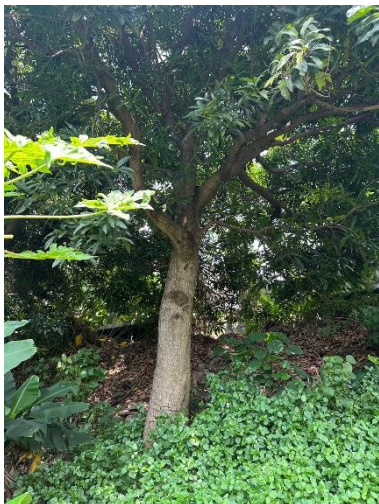
| 編號：223 | | 樹種：芒果 | | 調查日期：2023/5/25 |

| 枝的生長 | 健康 | 0 | | |
| 枯損被害 | 無枯萎 | 0 | | |
| 樹皮主幹 | 無損傷、無腐朽 | 0 | | |

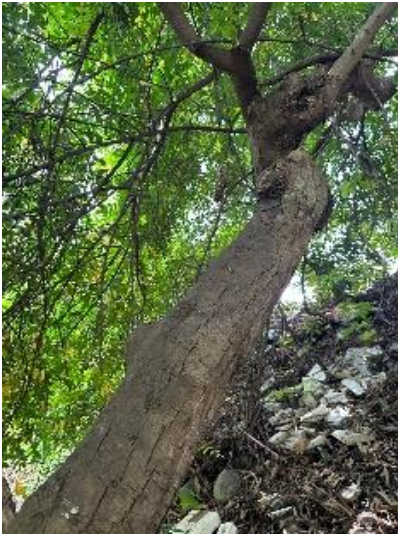
| 編號：233 | | 樹種：楊桃 | | 調查日期：2023/5/25 |

| 枝的生長 | 健康 | 0 | | |
| 枯損被害 | 無枯萎 | 0 | | |
| 樹皮主幹 | 無損傷、無腐朽 | 0 | | |

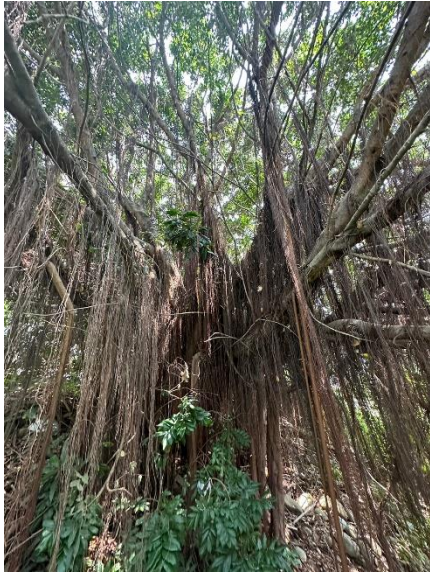
| 編號：234 | | 樹種：榕樹 | | 調查日期：2023/5/25 |

| 枝的生長 | 健康 | 0 | | |
| 枯損被害 | 無枯萎 | 0 | | |
| 樹皮主幹 | 無損傷、無腐朽 | 0 | | |

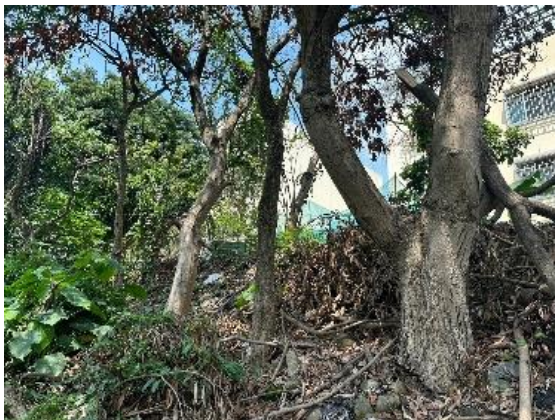
| 編號：239 | | 樹種：芒果芒果(左 1)      調查日期：2023/5/25 | |

| 枝的生長 | 上方多枯枝 | 3 | |
| 枯損被害 | 上下有枯萎 | 2 | |
| 樹皮主幹 | 無損傷、無腐朽 | 0 | |
